# Asbestinventarisatetest

Hendekenstraat 59, 9968 Assenede

Attestnummer : 20240301-000158.000

Uitgegeven op : 01.03.2024

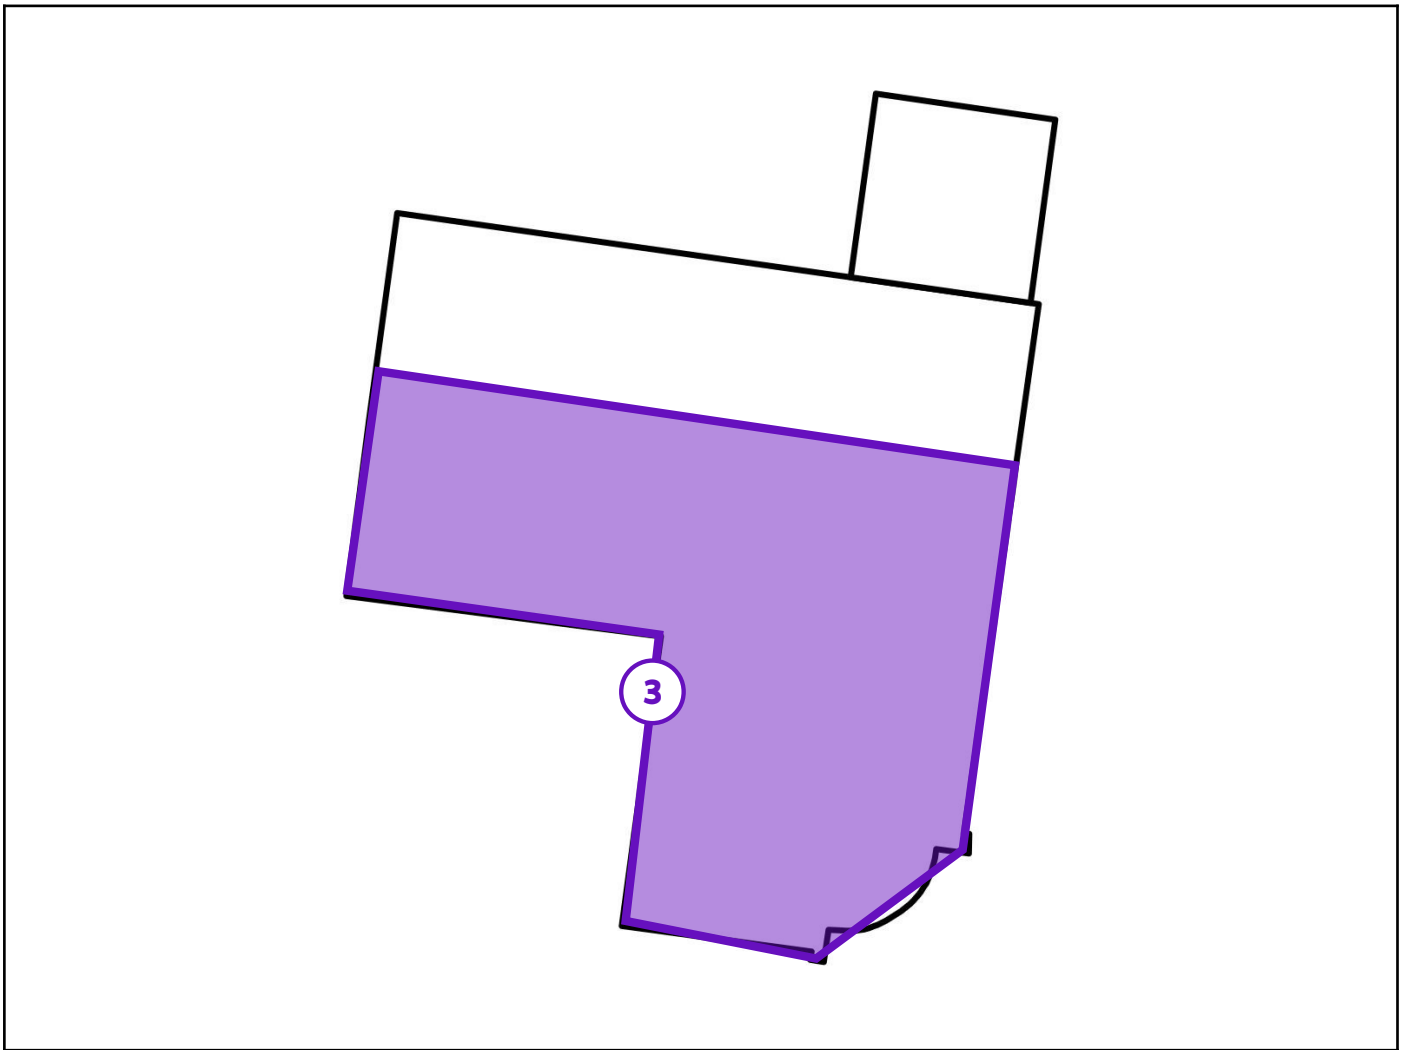
## Plan 1.1: bovenaanzicht woning

Beschrijving	Type	Actie
3. Dakbedekking plat dak	Beperking	-

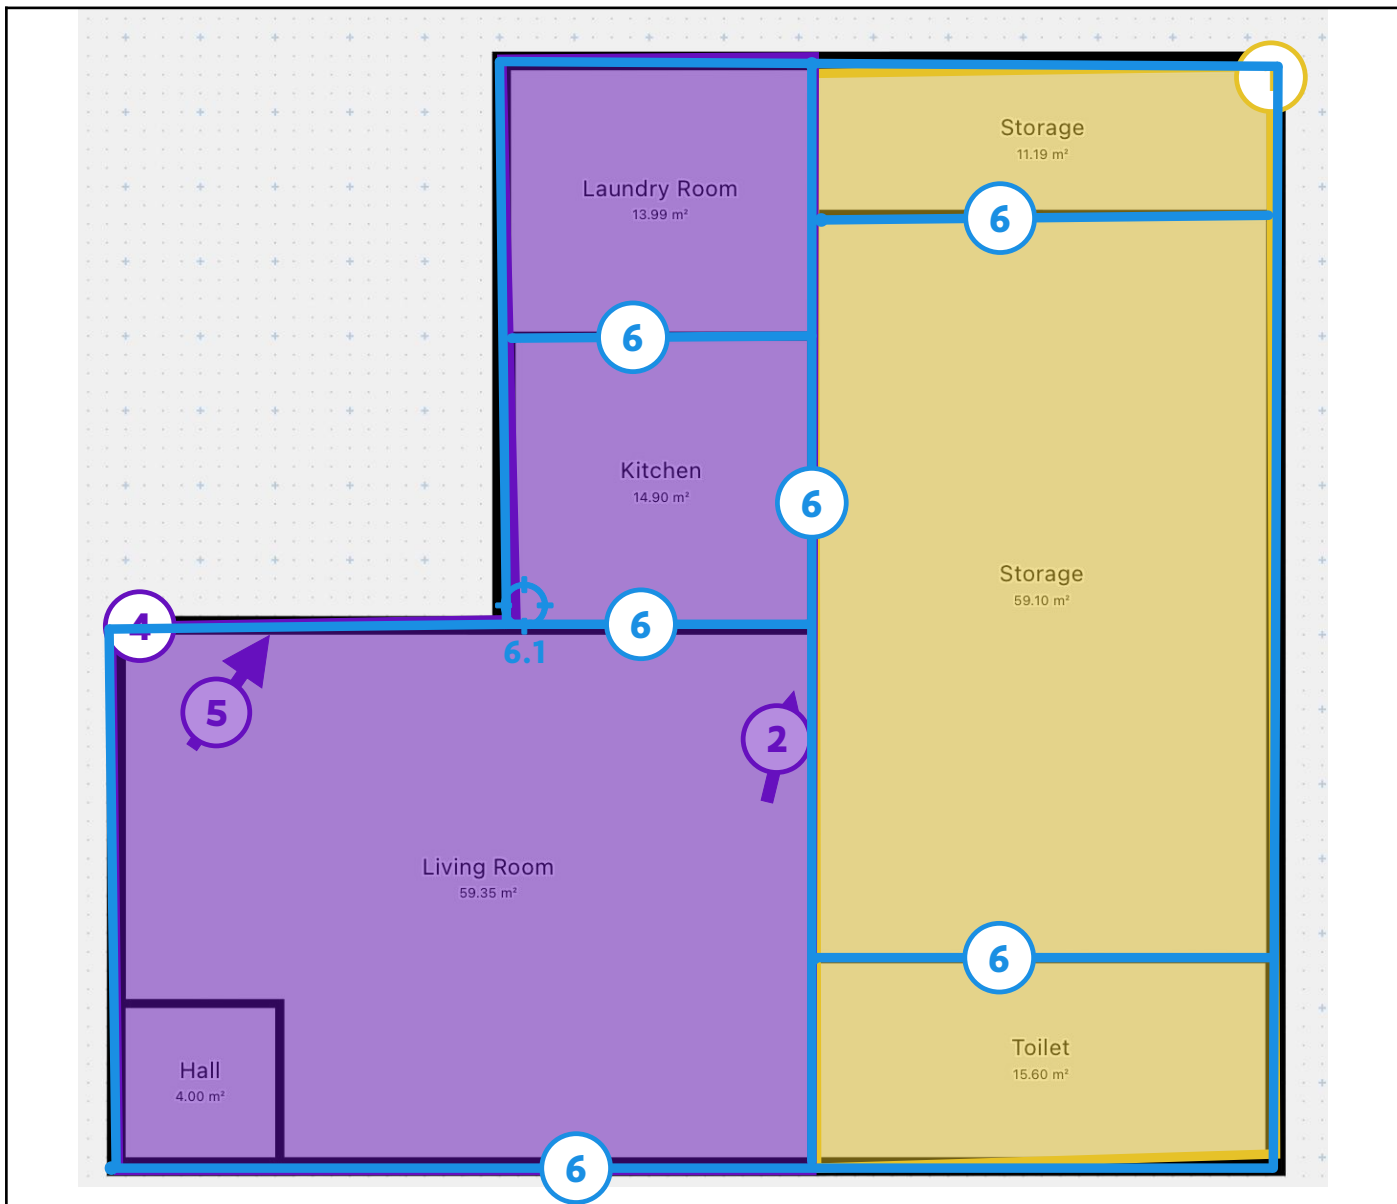
## Plan 1.2: GLV

Beschrijving	Type	Actie
1. Menuiserie onderdak	Asbestmateriaal	Zorgvuldig beheren
2. ontoegankelijke kelder	Beperking	-
4. plafonds	Advies	-
5. kachel	Advies	-
6. Pleisterwerk muren	Geen asbest	-

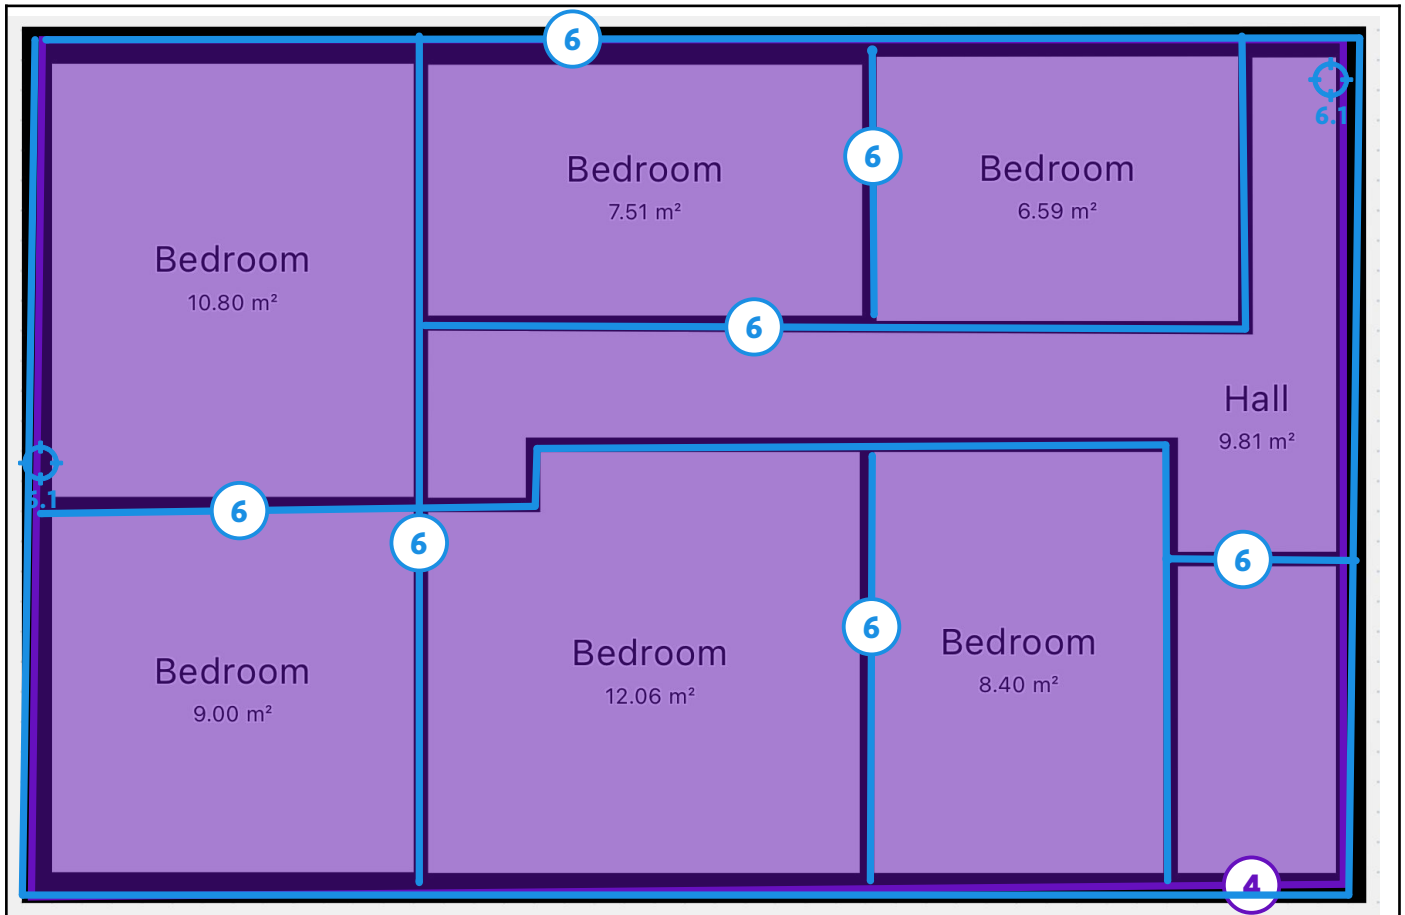
## Plan 1.3: +1

Beschrijving	Type	Actie
4. plafonds	Advies	-
6. Pleisterwerk muren	Geen asbest	-
6.1 Code: ST1	Mengmonster	-

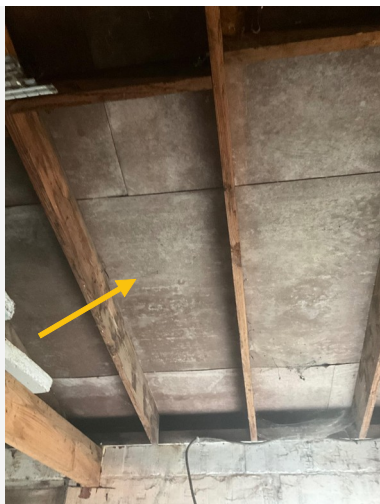
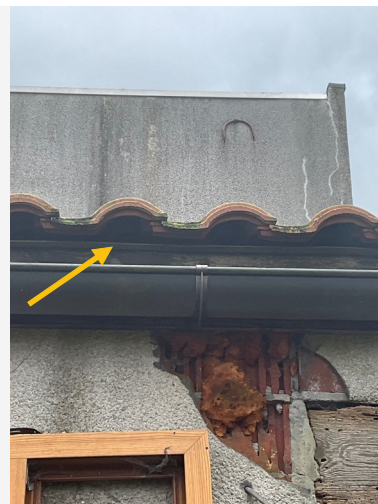
Overzichtsfoto

Detailfoto

Het asbestmateriaal valt onder de mijlpaal van 2040.

Eindbeoordeling materiaalrisico	Laag materiaalrisico en/of verlaagde kans op vezelvrijgave
---------------------------------	--

Gebondenheid	Categorie 1: hechtgebonden in oorsprong
Asbestsoort (vezeltype)	Crocidoliet aanwezig
Asbestconcentratie	Laag (< 50%)
Afschermingsgraad van het gehele materiaal	Geheel of deels (ook) vrij aan binnenluchtstromen
Toestand van het materiaal	Onbeschadigd, niet verweerd

Beschrijving	Menuiserite onderdak
Omgeving	Grenst aan binnen- en buitenlucht
Primaire drager	Schuin dak
Asbestmateriaal	Plaat, paneel, tablet - Type Menuiserite
Bindmiddel van asbestmateriaal	Cement
Gebondenheid op basis van bindmiddel	Hecht
Hoeveelheid (oppervlakte - dikte - aantal)	• 95,00 m <sup>2</sup> - 0,50 cm - 1 stuk
Totaal volume	0,475 m <sup>3</sup>
Eenvoudig bereikbaar	Nee <ul style="list-style-type: none"><li>Het asbestmateriaal is bedekt (uitgezonderd laag verf, coating, behang, kunststof, textiel) en het wegnemen van het bedekkende materiaal kan niet zonder het bedekkende materiaal te beschadigen.</li></ul>

- Zorg voor een veilig beheer en verwijder dit asbestmateriaal wanneer het bij werken eenvoudig bereikbaar wordt. Controleer de toestand jaarlijks op wijzigingen.

- Eenvoudige handelingen: mag via doe-het-zelf of door werknemer(s) met opleidingsattest eenvoudige handelingen  
Een onderdak valt onder eenvoudige handelingen, wat niet betekent dat het daarom eenvoudig te verwijderen is, dit komt omdat het praktisch onmogelijk is de onderdakplaten te verwijderen zonder alle dakpannen, en latten te verwijderen. we raden aan om bij renovatiewerken aan het dak het onderdak te verwijderen, dit kan uitgevoerd worden door de aannemer indien deze over een attest eenvoudige handelingen beschikt.

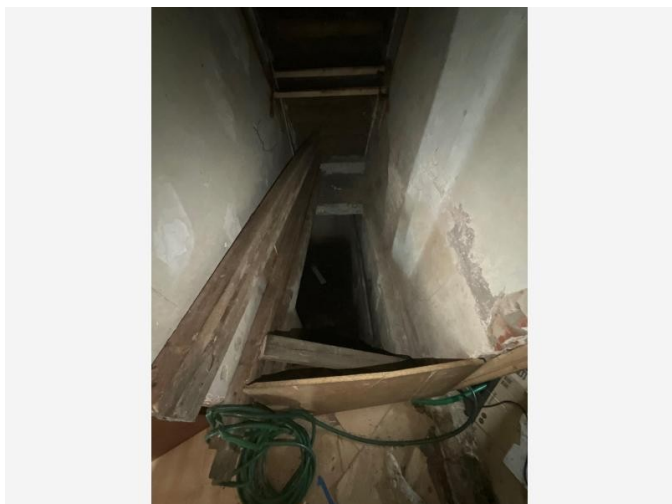
Situeringfoto

**Reden:** gevaarlijke situatie + toegang niet mogelijk

**Uitleg van de asbestdeskundige:** de toegang tot de kelder is verhinderd door houten planken die vastgezet zijn. Daarnaast is de trap naar de kelder volledig doorroest en niet veilig te betreden. Er is beslist om niet naar de kelder te gaan om enerzijds geen risico op vallen te nemen en anderzijds geen destructieve handelingen uit te voeren om toegang te kunnen krijgen

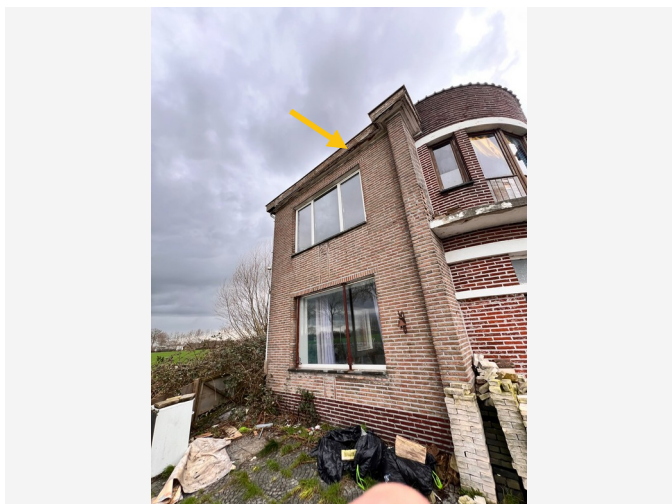
Situeringfoto

**Reden:** Het te onderzoeken materiaal situeert zich hoger dan 3,50 m te rekenen vanaf een veilige ondergrond

**Uitleg van de asbestdeskundige:** Het plat dak bevindt zich hoger dan 3,5m van de begane grond en kon niet geïnspecteerd worden. Mogelijks is het platte dak afgewerkt met roofing. Bij werken raadt ik aan bijkomend onderzoek uit te voeren om na te gaan of deze asbest bevat.

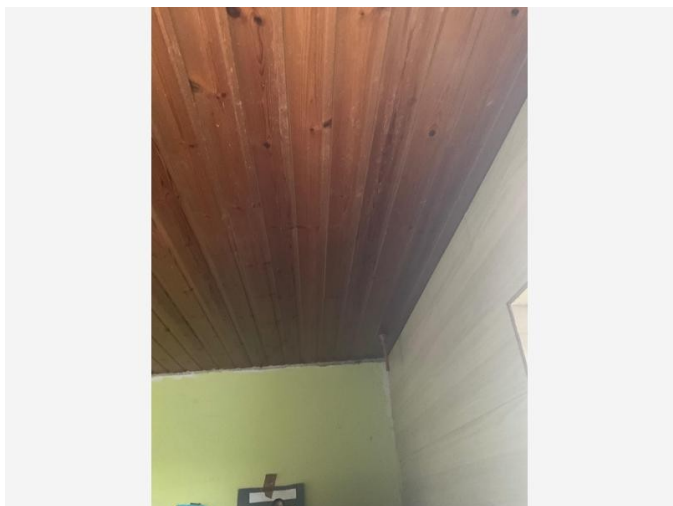
Vrije foto

plafonds in hout, niet asbestverdacht

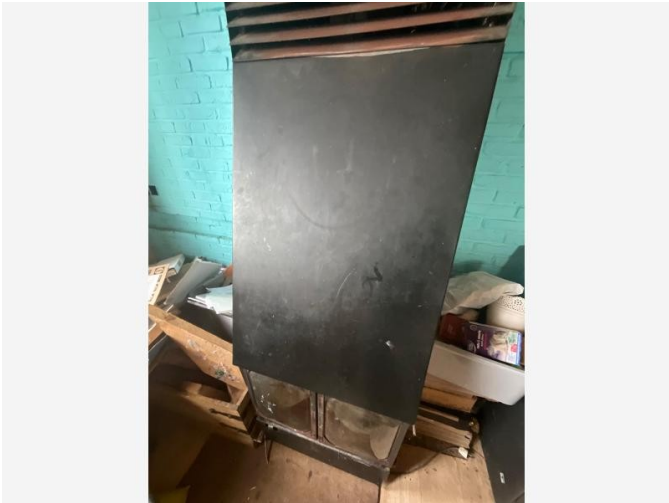
Vrije foto

de kachel kon niet open, maar de kans bestaat dat er in de kachel nog een koord zit die asbest bevat. Hou hier rekening mee bij renovatie en verwijder de kachel in zijn geheel

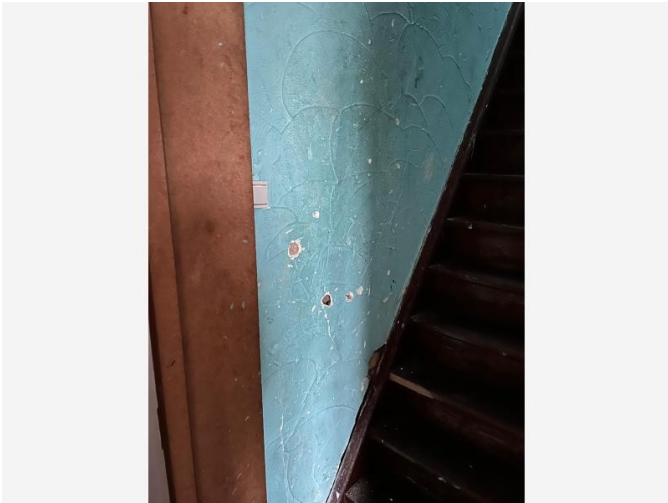
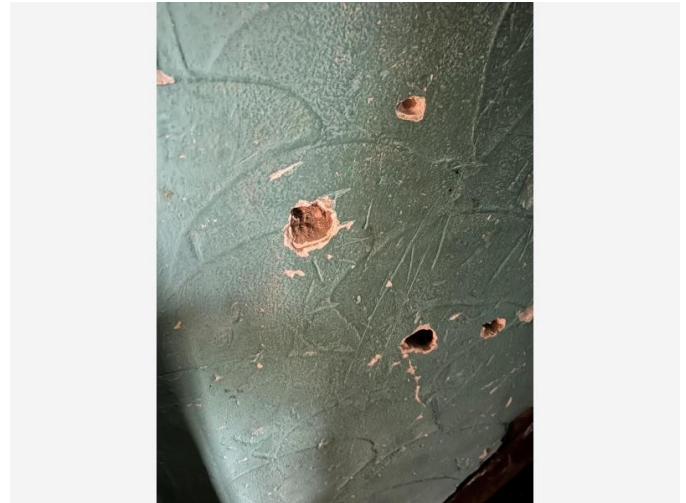
Overzichtsfoto

Detailfoto

Geen asbest

#	Type	Referentie	Resultaat
6.1	Mengmonster	ST1	Geen asbest

Beschrijving	Pleisterwerk muren
Omgeving	Binnen
Primaire drager	Binnenwand
