Asbestinventarisatetest

Sasdijkstraat 21, 9960 Assenede

Attestnummer : 20240116-000253.001

Uitgegeven op : 16.01.2024

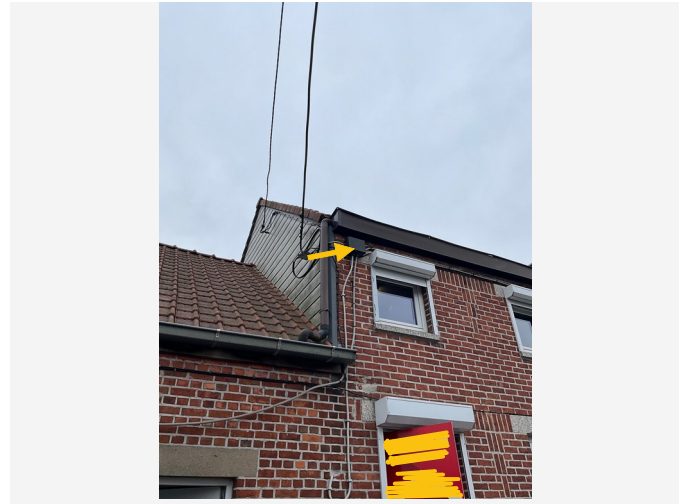
Het asbestmateriaal valt onder de mijlpaal van 2040.

Eindbeoordeling materiaalrisico	Laag materiaalrisico en/of verlaagde kans op vezelvrijgave
---------------------------------	--

Gebondenheid	Categorie 1: hechtgebonden in oorsprong
Asbestsoort (vezeltype)	Crocidoliet aanwezig
Asbestconcentratie	Laag (< 50%)
Afschermingsgraad van het gehele materiaal	Geheel of deels (ook) vrij aan de binnenlucht
Toestand van het materiaal	Onbeschadigd, niet verweerd

Beschrijving	Bakelieten tellerkast en verdeeldoos
Omgeving	Grenst aan binnen- en buitenlucht
Primaire drager	Communicatie en elektrische infrastructuur en uitrusting
Asbestmateriaal	Plaat, paneel, tablet - Type Bakeliet
Bindmiddel van asbestmateriaal	Kunststof of -hars
Gebondenheid op basis van bindmiddel	Hecht
Hoeveelheid (oppervlakte - dikte - aantal)	• 0,70 m ² - 1,00 cm - 1 stuk
Totaal volume	0,007 m ³
Eenvoudig bereikbaar	Ja
Bevestigingswijze	• Geschroefd

- Zorg voor een veilig beheer. Vermijd het beschadigen van het asbestmateriaal. Controleer de toestand jaarlijks op wijzigingen.

- Eenvoudige handelingen: mag via doe-het-zelf of door werknemer(s) met opleidingsattest eenvoudige handelingen
Zie codex, bakelieten elektrische componenten mogen via eenvoudige handelingen verwijderd worden. Dit kan zowel via doe-het-zelf als door een werknemer met opleidingsattest eenvoudige handelingen. Belangrijk is de nodige PBM's te voorzien, ervoor te zorgen dat er bij het verwijderen geen vezels vrijkomen en de toestand van het materiaal niet gewijzigd wordt. Een tellerkast kan niet zomaar verwijderd worden, dit dient te gebeuren in overleg met én door een werknemer van de energiemaatschappij

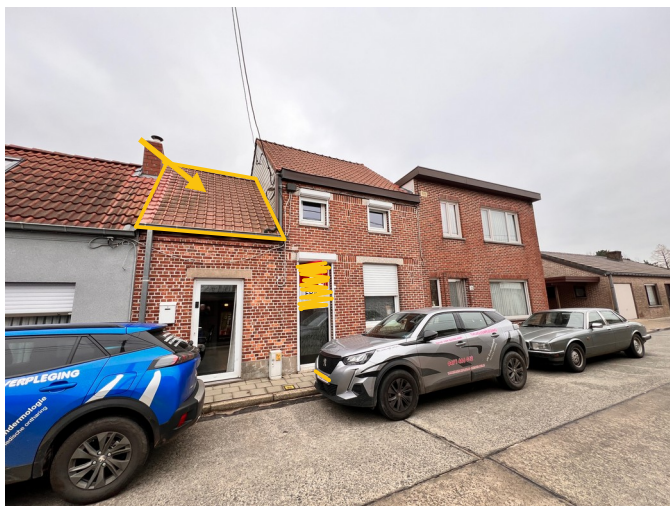
niet asbestverdacht onderdak (doek)
