Asbestinventarisatetest

Sasdijkstraat 28, 9960 Assenede

Attestnummer : 20230920-000205.000

Uitgegeven op : 20.09.2023

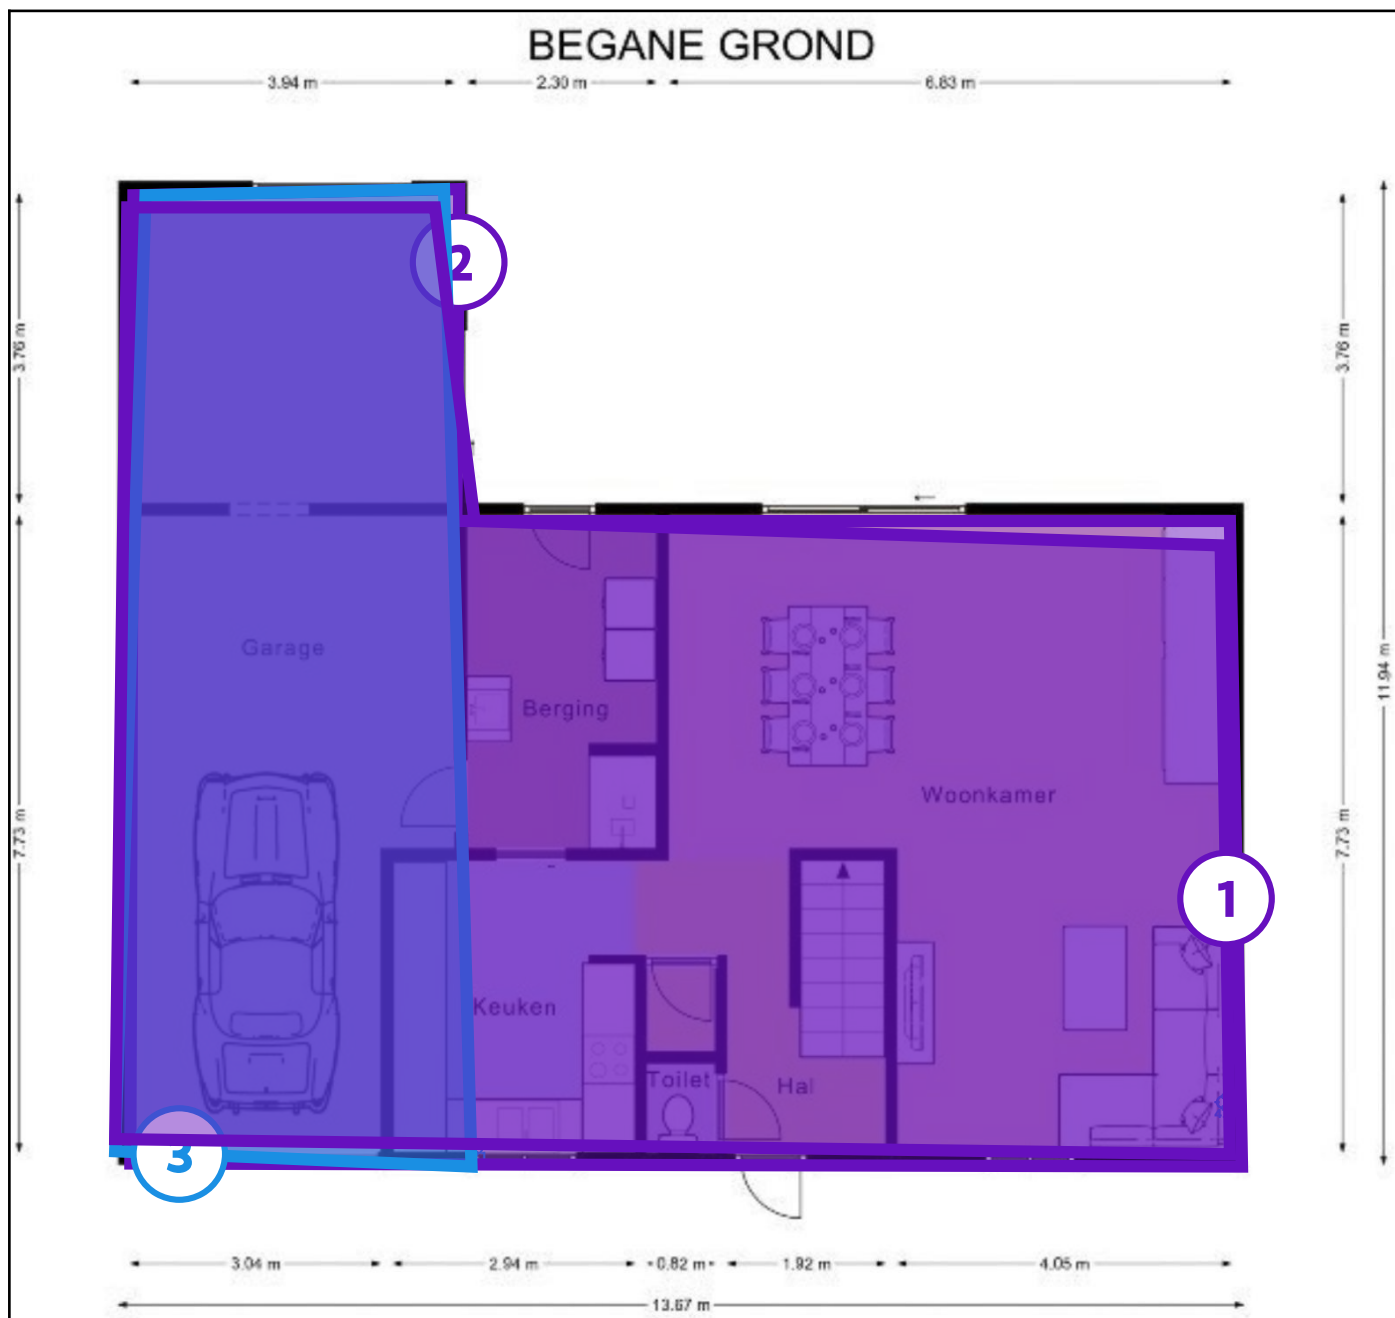
Plan 1.1: GLV

| Beschrijving | Type | Actie |
|---|---|---|
| 1. Vloeren | Advies | - |
| 2. Plafonds | Advies | - |
| 3. Roofing plat dak | Geen asbest | - |
| 4. Pleisterwerk muren | Geen asbest | - |

| 4.1 Code: ST1 | Mengmonster | - |

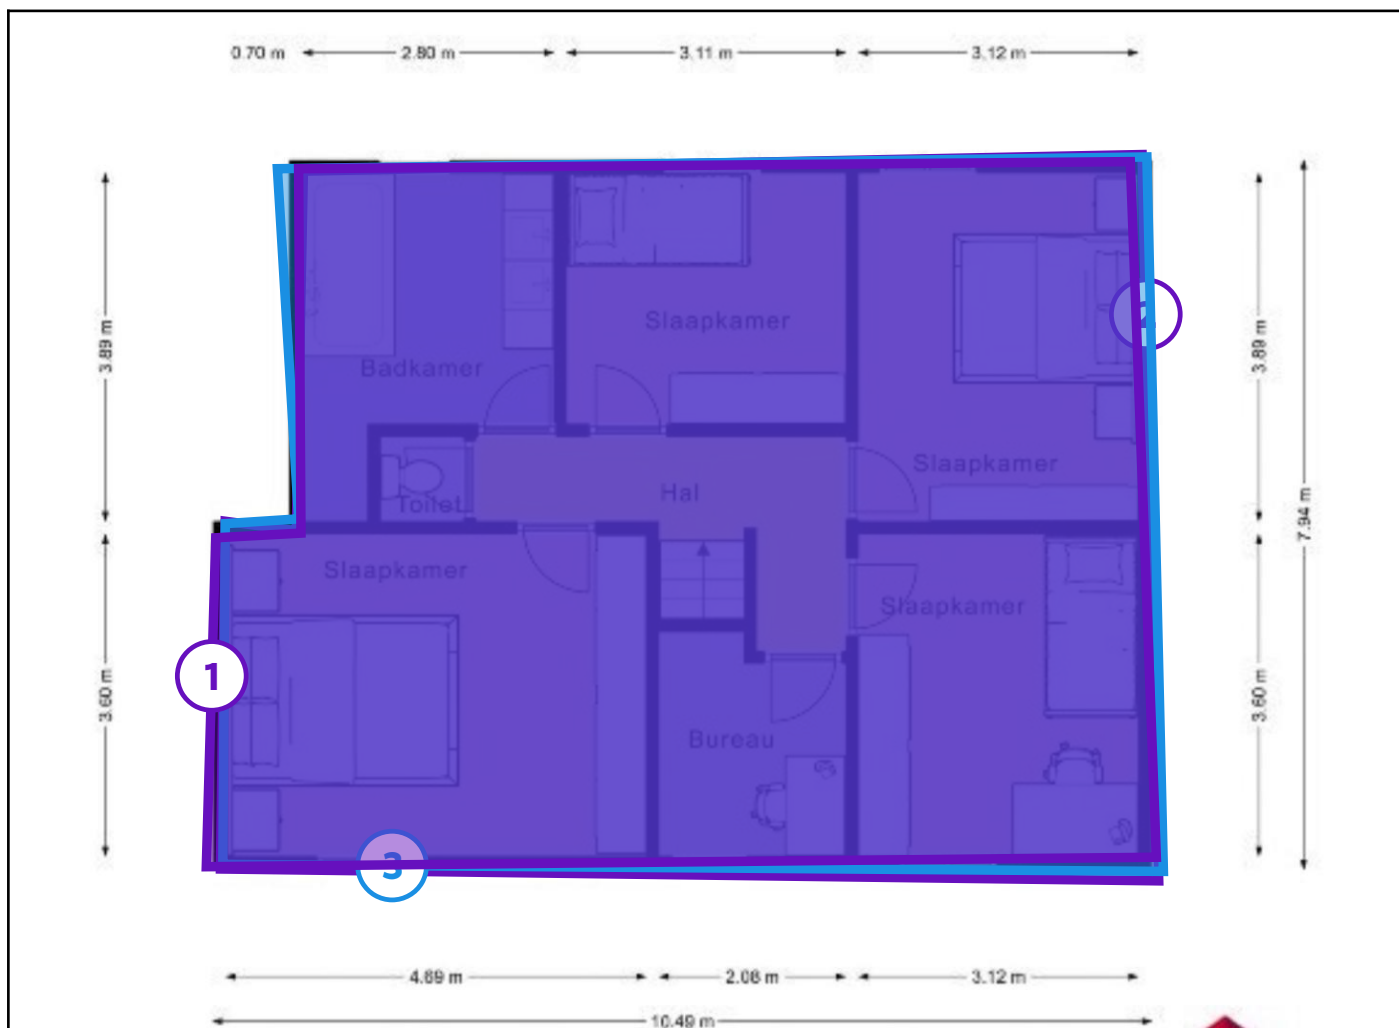
Plan 1.2: +1

| Beschrijving | Type | Actie |
|---|---|---|
| 1. Vloeren | Advies | - |
| 2. Plafonds | Advies | - |
| 3. Roofing plat dak | Geen asbest | - |

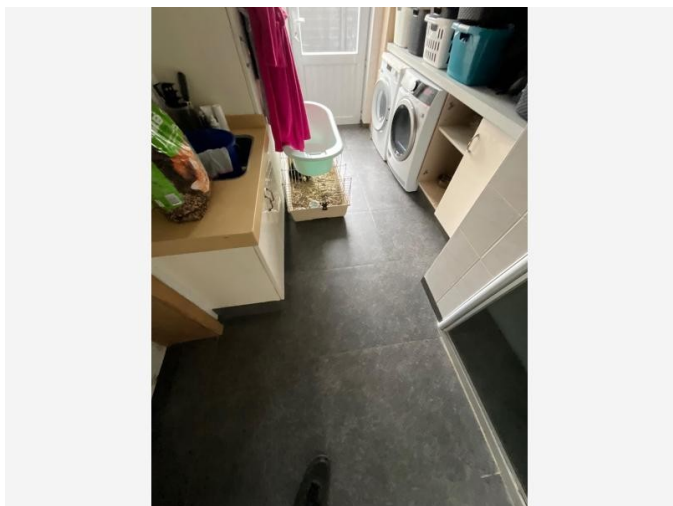
Vrije foto

Niet asbestverdachte vloeren

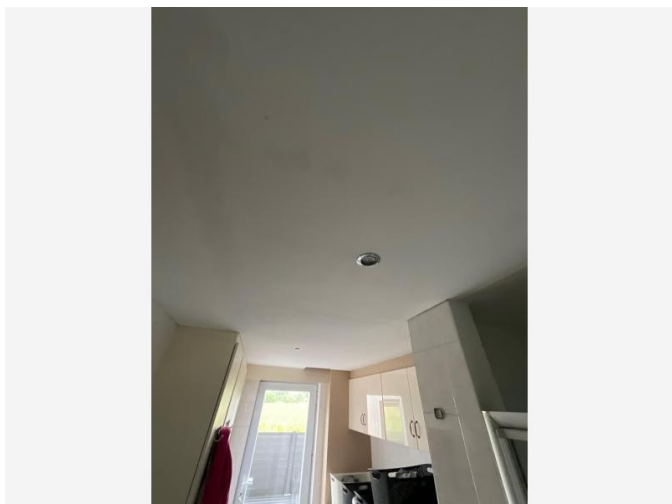
Vrije foto

Plafonds zijn verlaagd: niet asbestverdacht.

Bovenliggende lagen niet waar te nemen zonder destructief onderzoek

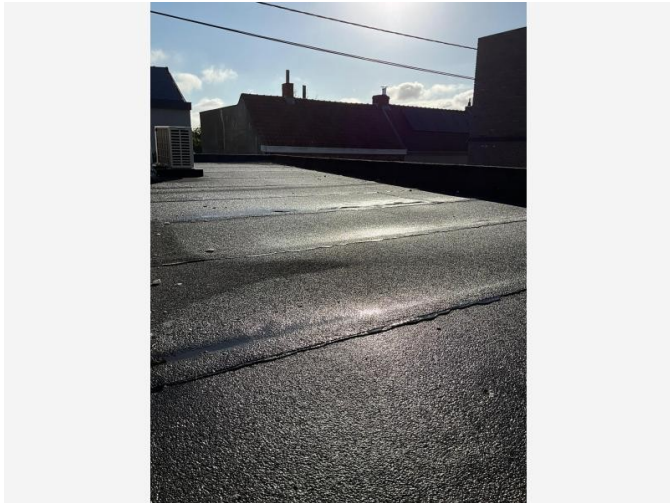
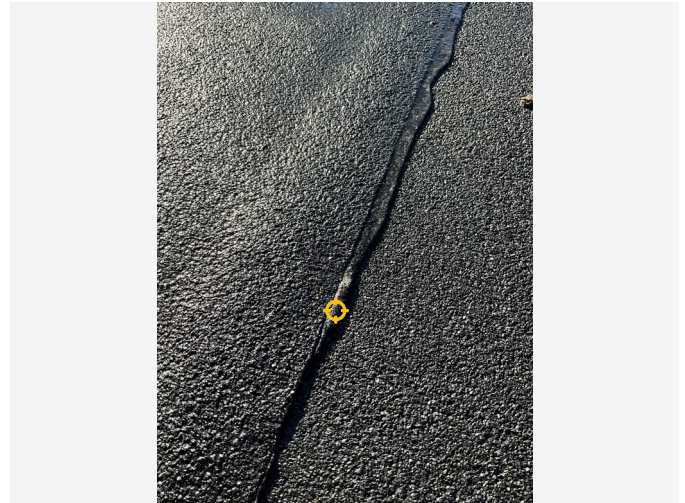
Fiche 3: Roofing plat dak

Geen asbest

| # | Type | Referentie | Resultaat |
|---|---|---|---|
| 3.1 | Puntmonster | ST2 | Geen asbest |

| Beschrijving | Roofing plat dak |

| Bindmiddel van materiaal | Bitumen (roofing, teer, asfalt) |
| Gebondenheid op basis van bindmiddel | Hecht |
| Hoeveelheid (oppervlakte - aantal) | • 125,00 m ² - 1 stuk |

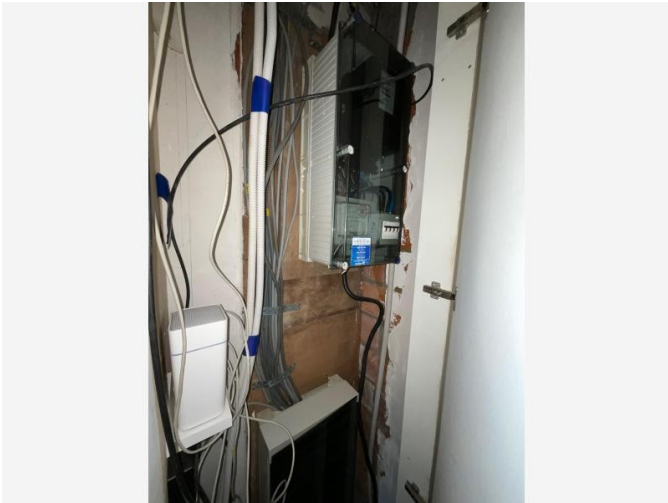
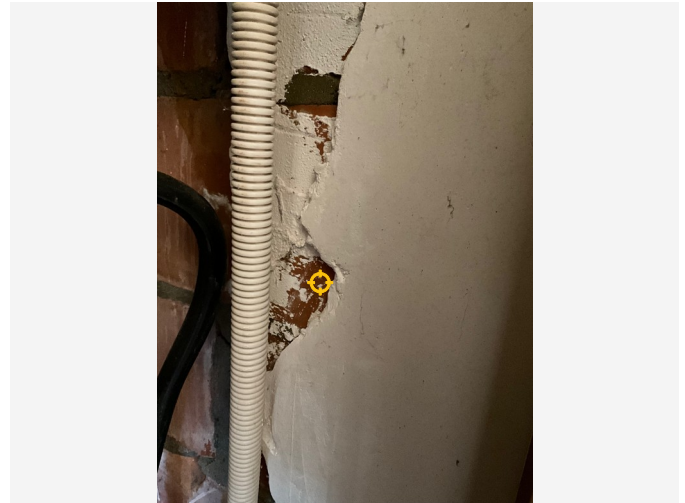
Geen asbest

| # | Type | Referentie | Resultaat |
|---|---|---|---|
| 4.1 | Mengmonster | ST1 | Geen asbest |

| Beschrijving | Pleisterwerk muren |
| Bindmiddel van materiaal | Gips - kalk |

| Gebondenheid op basis van bindmiddel | Niet-hechtgebonden |
| Hoeveelheid (oppervlakte - dikte - aantal) | • 250,00 m ² - 0,50 cm - 1 stuk |
