Asbestinventarisatetest

Hertogstraat 143/0503, 3001 Leuven

Attestnummer : 20240222-000512.000

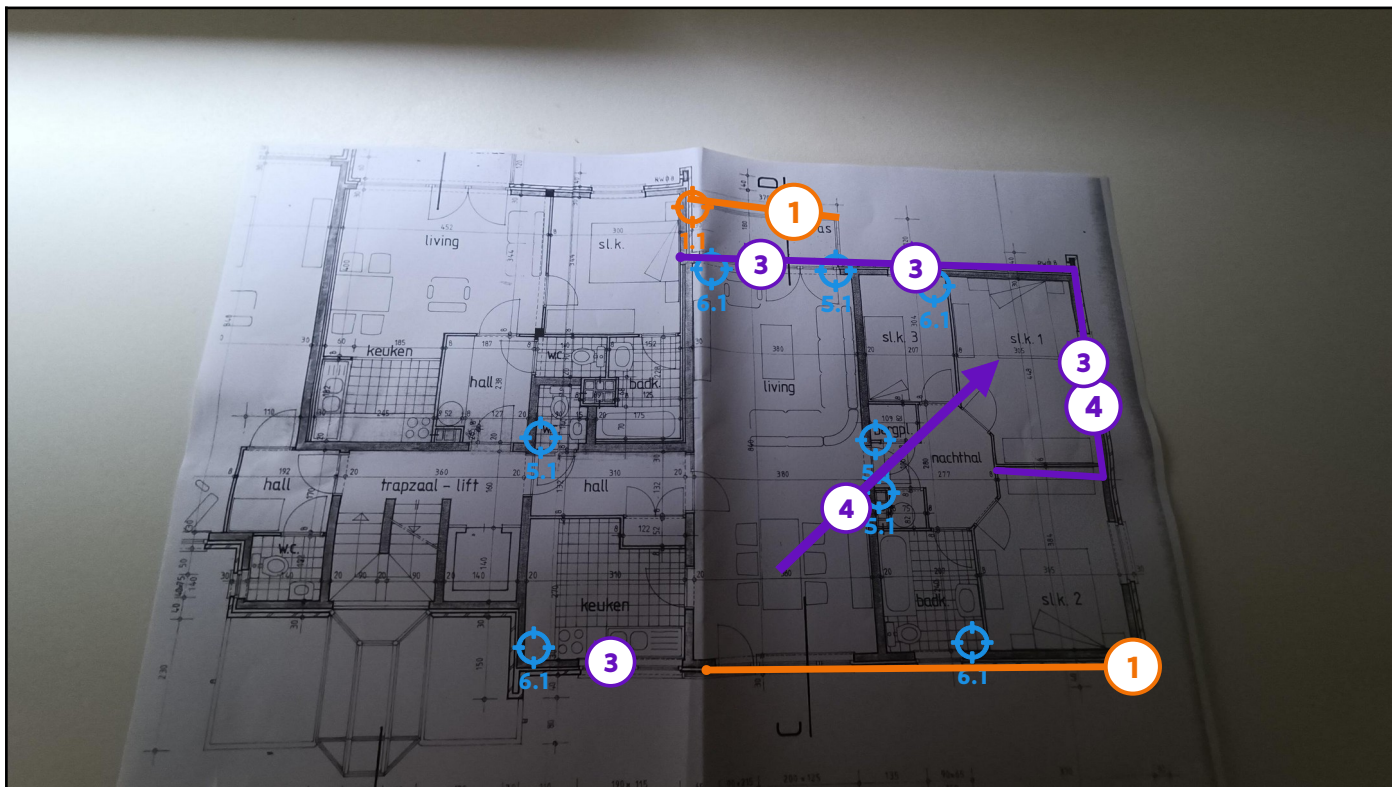
Plan 1.1: APPARTEMENT

Beschrijving	Type	Actie
1. LEIEN GEVELS GEMEENSCHAPPELIJK	Asbestmateriaal	Verwijderen
1.1 Code: S3	Puntmonster	-
3. MASTIEK RAMEN GEEN ASBET VERDACHTEN MATERIAAL	Advies	-
4. VLOER VINYL GEEN ASBESTVERDACHT MATERIAAL	Advies	-
5. PLEISTERWERK PLAFOND	Geen asbest	-
5.1 Code: S2	Mengmonster	-
6. PLEISTERWERK MUUR	Geen asbest	-
6.1 Code: S1	Mengmonster	-

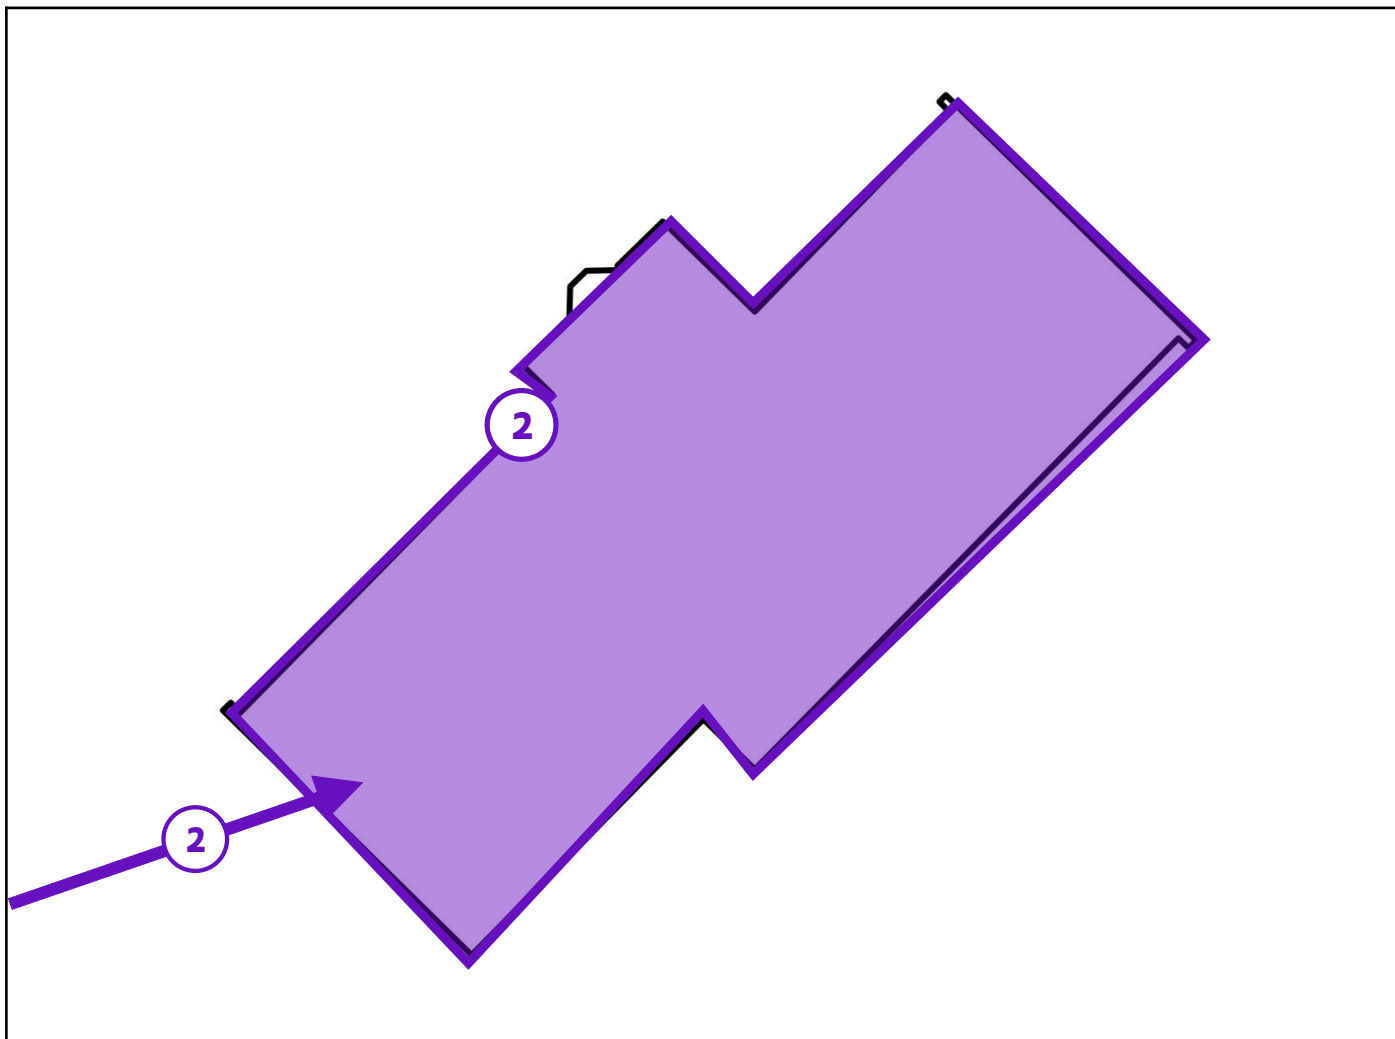
Plan 1.2: Hoofdgebouw plan

Beschrijving	Type	Actie
2. LEIEN DAK GEMEENSCHAPPELIJK	Advies	-

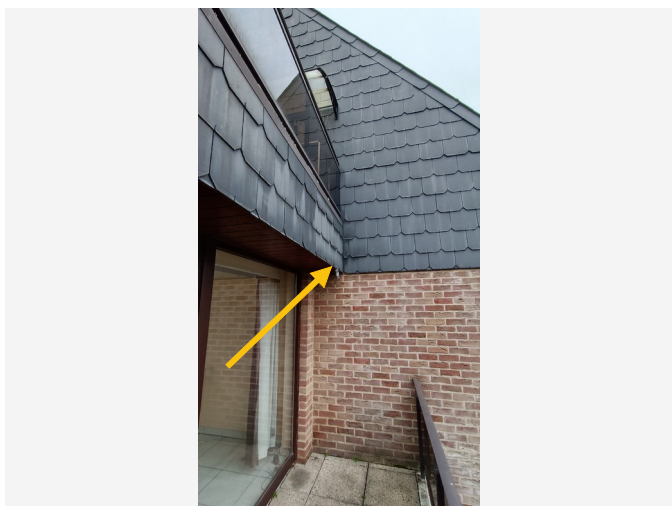
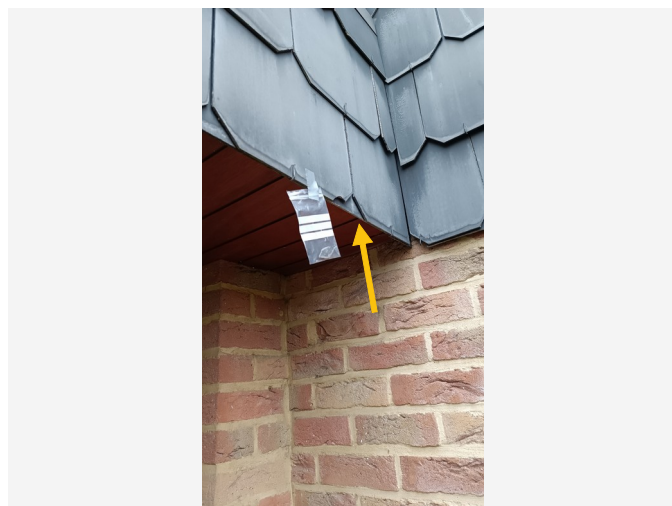
Overzichtsfoto

Detailfoto

Het asbestmateriaal valt onder de mijlpaal van 2034.

HET GAAT OVER DE GEMEENSCHAPPELIJKE DELEN MAAR KOMEN UIT OP HET TERRAS VAN HET APPARTEMENT

Eindbeoordeling materiaalrisico	Verhoogd materiaalrisico en/of verhoogde kans op vezelvrijgave
---------------------------------	--

Gebondenheid	Categorie 1: hechtgebonden in oorsprong
Asbestsoort (vezeltype)	Alleen chrysotiel
Asbestconcentratie	Laag (< 50%)
Afschermingsgraad van het gehele materiaal	Geheel of deels vrij aan de buitenlucht
Toestand van het materiaal	Matig beschadigd, matig verweerd

#	Type	Referentie	Resultaat
1.1	Puntmonster	S3	Chrysotiel

Beschrijving	LEIEN GEVELS GEMEENSCHAPPELIJK
Omgeving	Buiten
Primaire drager	Wand buitenschil
Asbestmateriaal	Dak- en gevelbekleding - Lei, shingle
Bindmiddel van asbestmateriaal	Cement
Gebondenheid op basis van bindmiddel	Hecht
Hoeveelheid (oppervlakte - aantal)	<ul style="list-style-type: none">• 44,00 m² - 1 stuk
Totale oppervlakte	44,00 m ²
Eenvoudig bereikbaar	Ja
Bevestigingswijze	<ul style="list-style-type: none">• Geklemd
Identificatiemethode	Vaststelling met monstername
Destructieve handeling voor identificatie	Nee
Opmerking	GEMEENSCHAPPELIJKE LEIEN OVER DE GANSE BLOK// STAAL GENOMEN GEEFT UIT OP HET TERRAS EN VOORGEVEL RAMEN//

Verwijderen

- Zorg voor een veilig beheer. Vermijd het beschadigen van het asbestmateriaal. Controleer de toestand jaarlijks op wijzigingen.
- Voer buitenluchtmetingen uit om actuele blootstellingsrisico's in de buitenlucht te monitoren.

- Eenvoudige handelingen: mag via doe-het-zelf of door werknemer(s) met opleidingsattest eenvoudige handelingen
Eenvoudige handeling doe-het zelf
dragen van de nodige beschermingsmiddelen (mondmasker ffp3, handschoenen, tyvec)
Indien mogelijk de ondervloer afdekken , LEIEN
voorzichtig verwijderen, extra fixeren, niet breken , niet gooien, onmiddellijk verpakken of voorzichtig in container met asbestbag plaatsen
Indien platen in slechte staat zijn en kans bestaat op breken : Eenvoudige handeling opgeleid personeel , alle werknemer(s) moeten wel beschikken over een opleidingsattest eenvoudige handelingen 8u

Ondervloer afdekken , LEIEN voorzichtig verwijderen, extra fixeren , niet breken , niet gooien, onmiddellijk verpakken of voorzichtig in container met asbestbag plaatsen. De constructiebalken zullen ook gereinigd worden met vochtige doeken en hepa stofzuiger .

Bij leien geen stortkokers gebruiken.

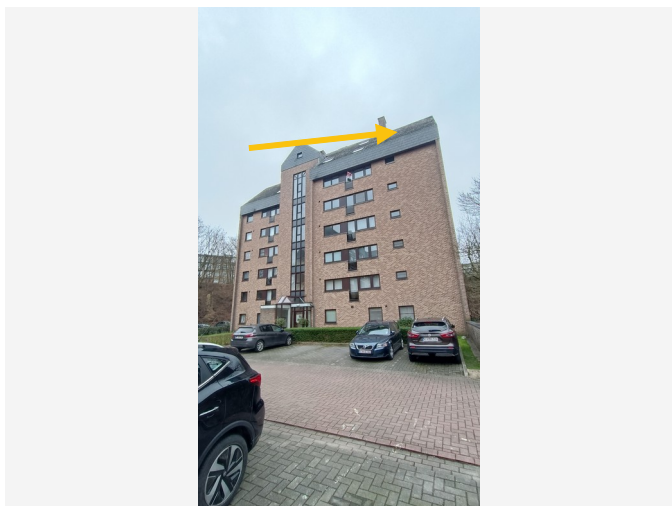
Vrije foto

STAAL GENOMEN VAN DE GEVEL LEIEN GEVEN UIT OP HET APPARTEMENT // NIET VAN HET GEMEENSCHAPPELIJKE DAK LEIEN //

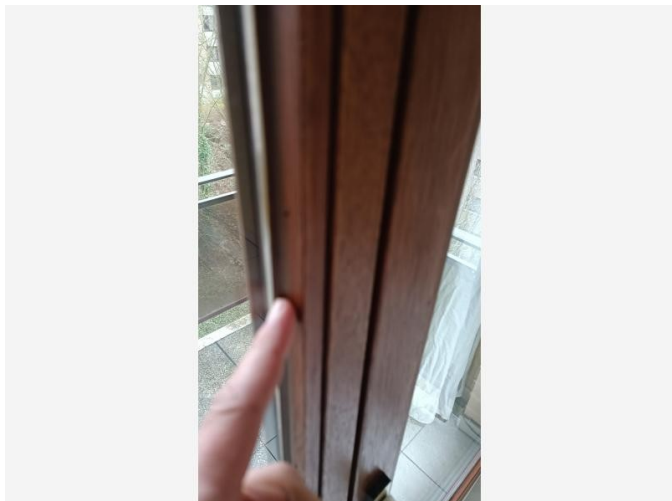
Vrije foto

Fiche 3: MASTIEK RAMEN GEEN ASBET VERDACHTEN MATERIAAL

MASTIEK ZEER SOEPEL GEEN ASBEST VERDACHT MATERIAAL

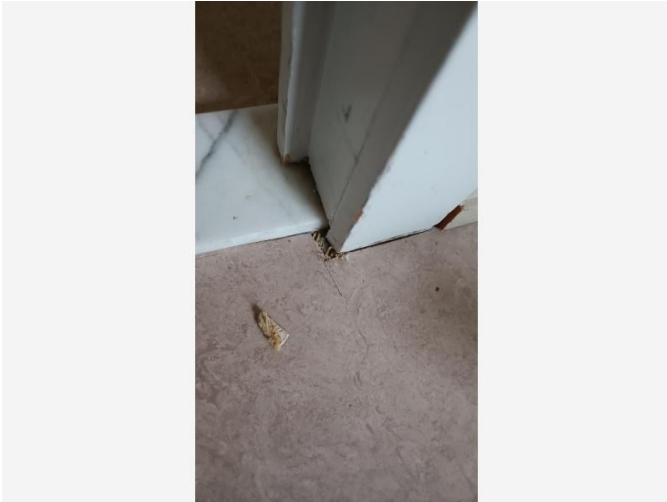
Vrije foto

Fiche 4: VLOER VINYL GEEN ASBESTVERDACHT MATERIAAL

VINYL VLOER STUK GESNEDEN ACHTERKANT ZICHTBAAR DRAADEN DIE GEEN ASBEST VERDACHT ZIJN

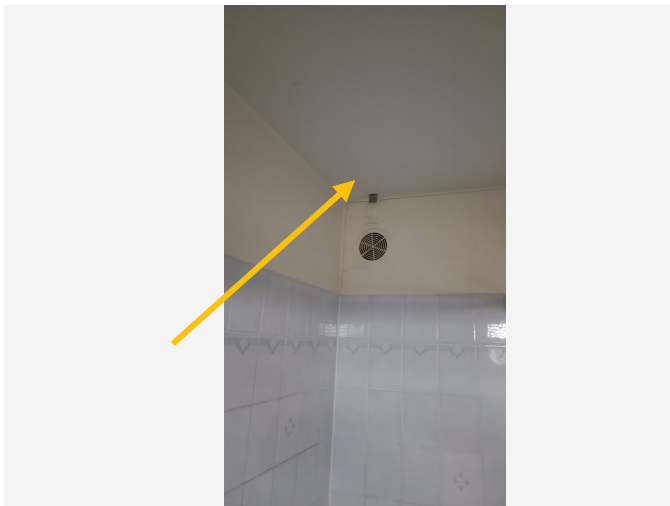
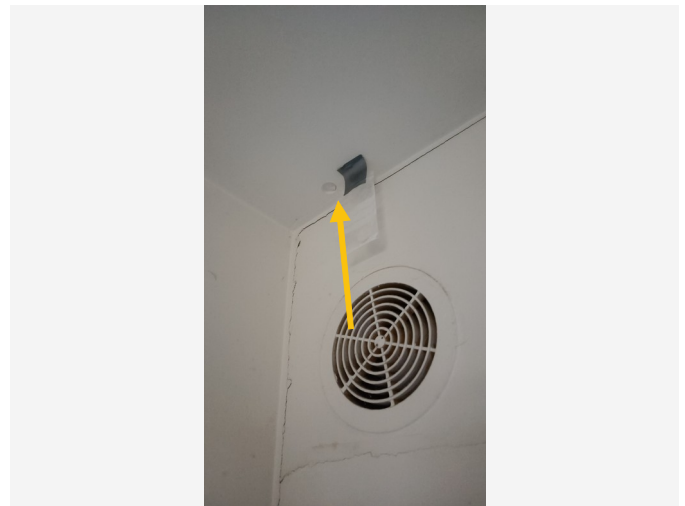
Fiche 5: PLEISTERWERK PLAFOND

Geen asbest

#	Type	Referentie	Resultaat
5.1	Mengmonster	S2	Geen asbest

Beschrijving	PLEISTERWERK PLAFOND
Omgeving	Binnen
Primaire drager	Plafond
Bindmiddel van materiaal	Gips - kalk

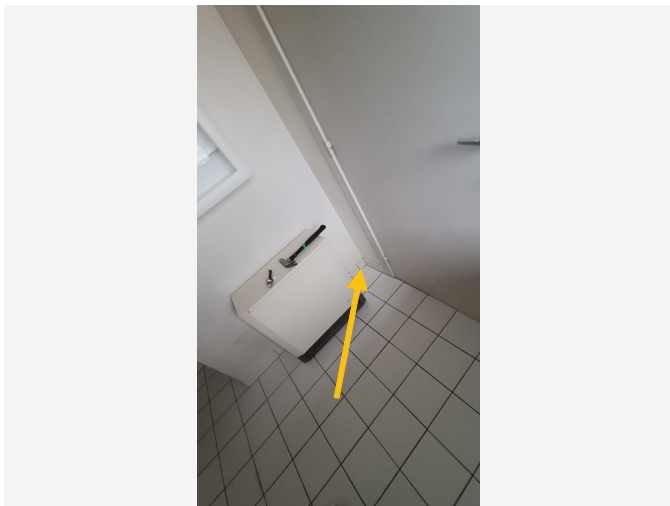
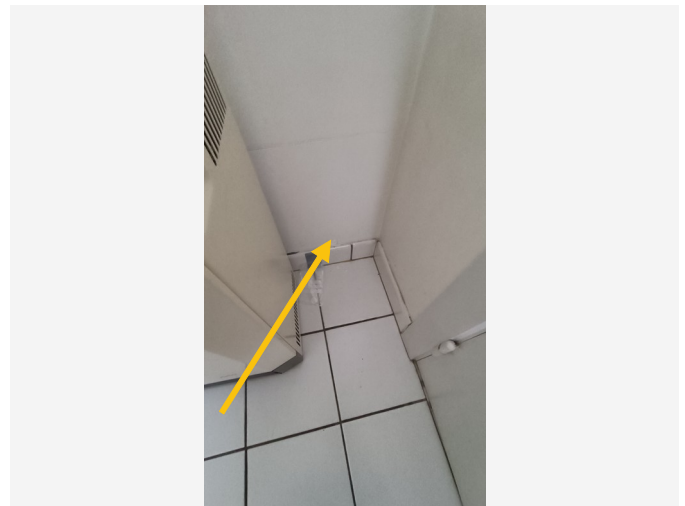
Geen asbest

#	Type	Referentie	Resultaat
6.1	Mengmonster	S1	Geen asbest

Beschrijving	PLEISTERWERK MUUR
Omgeving	Binnen
Primaire drager	Binnenwand
Bindmiddel van materiaal	Gips - kalk
