Asbestinventarisatetest

Kluitingstraat 11, 1800 Vilvoorde

Attestnummer : 20240107-000095.000

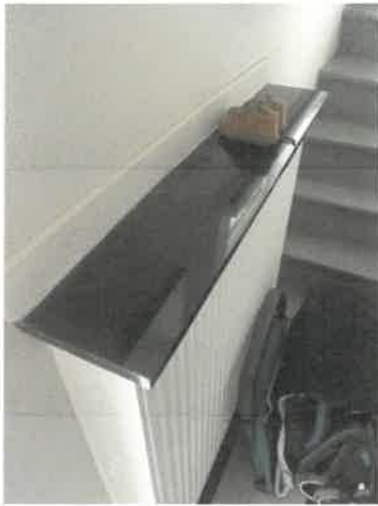
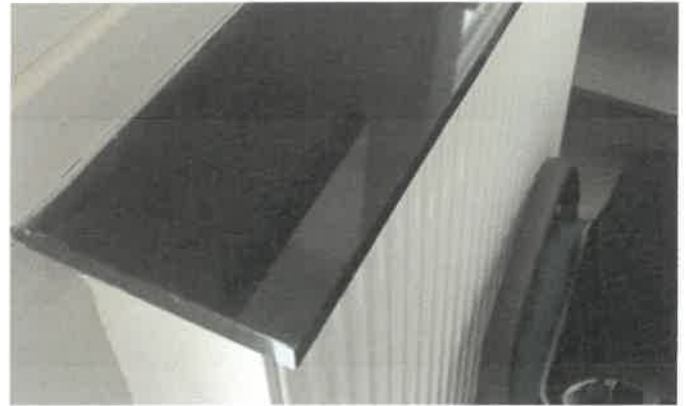
Detailfoto

Het asbestmateriaal valt onder de mijlpaal van 2040.

Eindbeoordeling materiaalrisico	Zeer laag materiaalrisico en/of zeer lage kans op vezelvrijgave
---------------------------------	---

Gebondenheid	Categorie 1: hechtgebonden in oorsprong
Asbestsoort (vezeltype)	Alleen chrysotiel
Asbestconcentratie	Laag (< 50%)
Afschermingsgraad van het gehele materiaal	Geheel of deels (ook) vrij aan de binnenlucht
Toestand van het materiaal	Onbeschadigd, niet verweerd

Beschrijving	Vensterplaat
Omgeving	Binnen
Primaire drager	Fundering-draagstructuur (horizontaal, verticaal)
Asbestmateriaal	Plaat, paneel, tablet - Type Massal
Bindmiddel van asbestmateriaal	Cement
Gebondenheid op basis van bindmiddel	Hecht
Hoeveelheid (oppervlakte - dikte - aantal)	• 0,50 m ² - 3,00 cm - 1 stuk
Totaal volume	0,015 m ³
Eenvoudig bereikbaar	Ja
Bevestigingswijze	• Geklemd

- Zorg voor een veilig beheer. Vermijd het beschadigen van het asbestmateriaal. Controleer de toestand jaarlijks op wijzigingen.
- Zorg voor een veilig beheer en verwijder dit asbestmateriaal wanneer het bij werken eenvoudig bereikbaar wordt. Controleer de toestand jaarlijks op wijzigingen.
- Voer bijkomende staalname(s) uit.

- Eenvoudige handelingen: mag via doe-het-zelf of door werknemer(s) met opleidingsattest eenvoudige handelingen
Betreft hechtgebondentoepassing in goede staat.

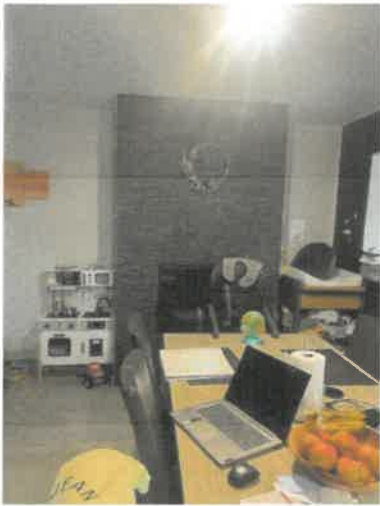
Situeringsfoto

Permanente beperking

Reden: Er is geen volledige risicobeoordeling mogelijk

Uitleg van de asbestdeskundige: De materialen langs de binnenkant van de schouw konden niet onderzocht worden binnen de grenzen van het niet-destructieve onderzoek. Bijgevolg stellen wij hiervoor huidige beperkingsfiche op.

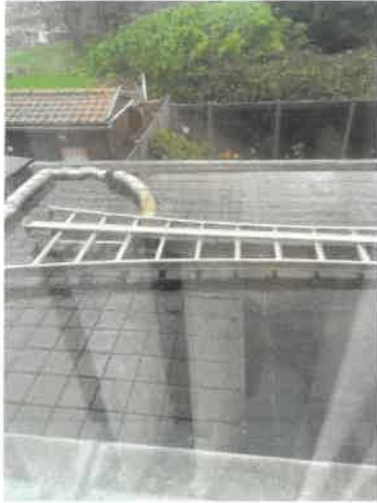
Situeringfoto

Permanente beperking

Reden: Er is geen volledige risicobeoordeling mogelijk

Uitleg van de asbestdeskundige: Roofing die werd aangebracht vóór 2001 kan asbest bevatten. De roofing werd echter niet bemonsterd gezien de functionaliteit hierna niet meer gegarandeerd kan worden. Bijgevolg stellen wij huidige beperkingsfiche op. Wij adviseren om bij eventuele dakrenovatiewerken of verwijdering van de roofing alsnog over te gaan tot monsternamen om de aanwezigheid van asbestvezels te kunnen uitsluiten.

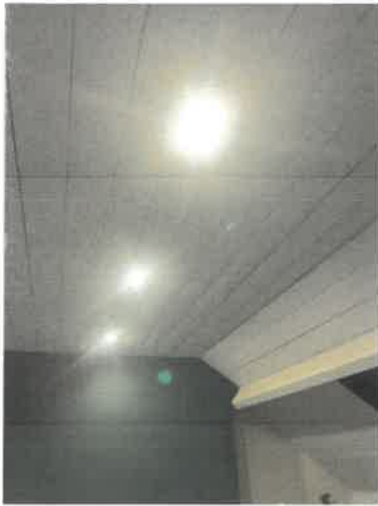
Vrije foto

Hellend dak afgewerkt met niet-asbesthoudende materialen. Lagen hieronder niet inspecteerbaar.

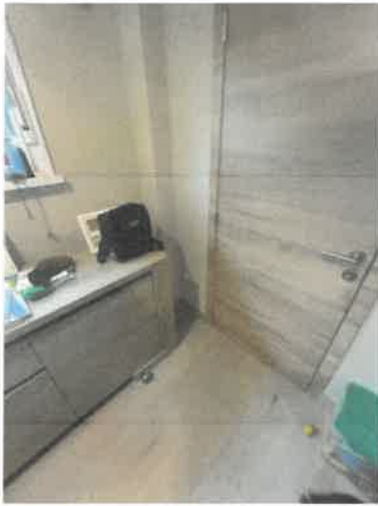
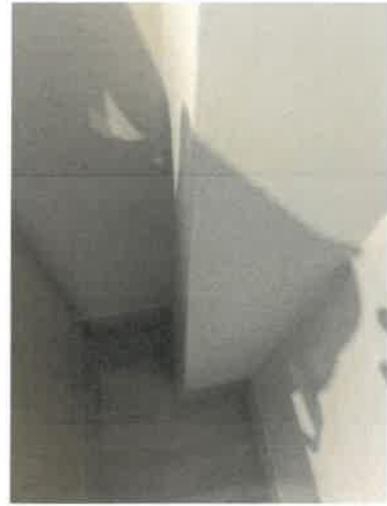
Fiche 5: Pleisterwerk muren

Geen asbest

#	Type	Referentie	Resultaat
5.1	Mengmonster	1.1 pleisterwerk muren	Geen asbest

Beschrijving	Pleisterwerk muren
Omgeving	Binnen
Primaire drager	Binnenwand

Bindmiddel van materiaal	Gips - kalk
Gebondenheid op basis van bindmiddel	Niet-hechtgebonden
Hoeveelheid (oppervlakte - dikte - aantal)	• 100,00 m ² - 1,00 cm - 1 stuk
Totaal volume	1,00 m ³
Identificatiemethode	Vaststelling met monstername
Destructieve handeling voor identificatie	Nee

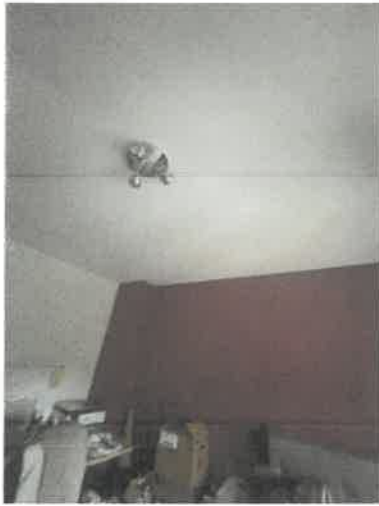
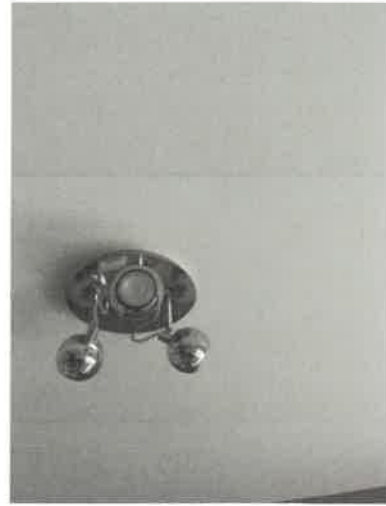
Fiche 6: Pleisterwerk Plafond

Geen asbest

#	Type	Referentie	Resultaat
6.1	Mengmonster	1.2 Pleisterwerk Plafond	Geen asbest

Beschrijving	Pleisterwerk Plafond
Omgeving	Binnen
Primaire drager	Plafond

Bindmiddel van materiaal	Gips - kalk
Gebondenheid op basis van bindmiddel	Niet-hechtgebonden
Hoeveelheid (oppervlakte - dikte - aantal)	• 50,00 m ² - 1,00 cm - 1 stuk
Totaal volume	0,50 m ³
Identificatiemethode	Vaststelling met monstername
Destructieve handeling voor identificatie	Nee
