Adresse Avenue Dolez, 548B
1180 Uccle

CERTIFICAT DE PERFORMANCE ÉNERGÉTIQUE

Habitation individuelle

numéro : 20230712-0000650304-01-7

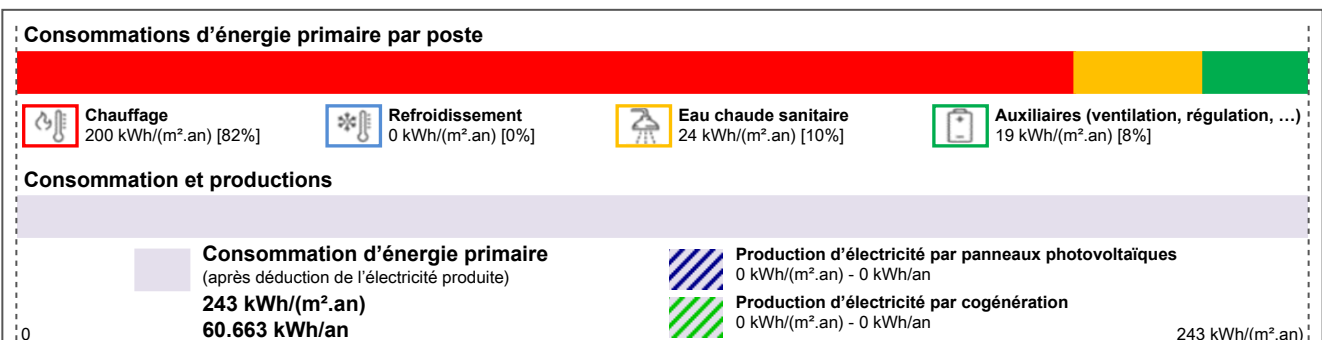
Consommation annuelle d'énergie primaire

Vos consommations réelles sont différentes des consommations calculées ci-dessus?

Les raisons sont expliquées dans le paragraphe : "Quelle différence avec la consommation réelle du logement?"

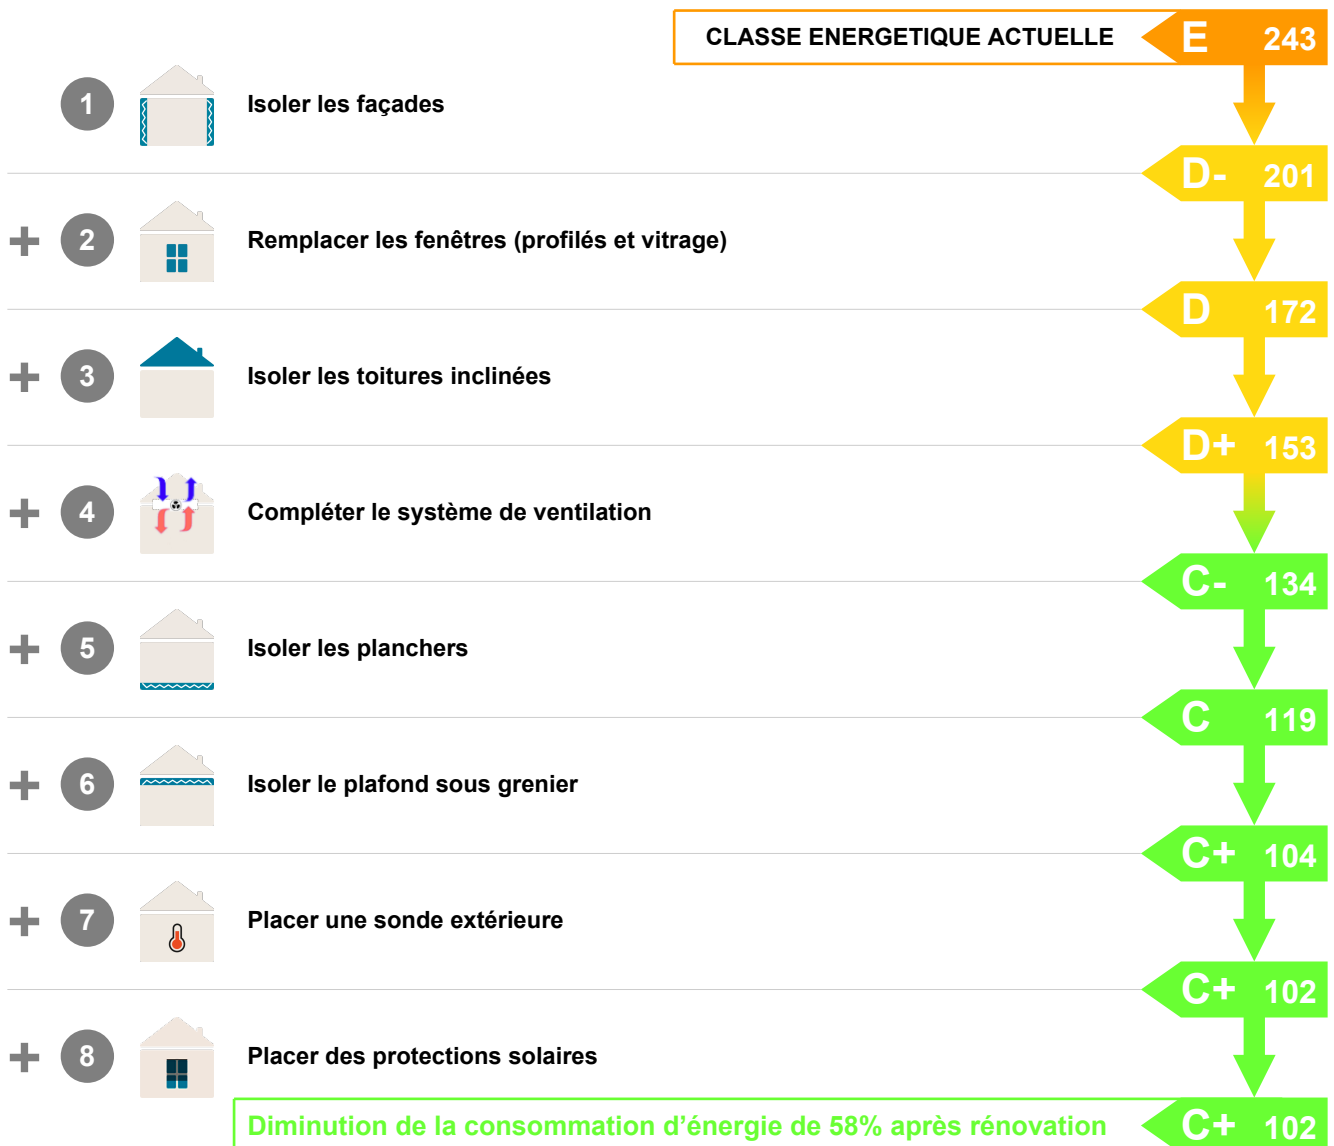
Scénario de rénovation recommandé

Le scénario de rénovation proposé ci-dessous reprend l'ensemble des recommandations de travaux et présente les économies d'énergie réalisées. Les recommandations sont classées par ordre d'économie en énergie primaire. La 1ère recommandation est donc celle qui permet d'améliorer le plus la performance du logement. Le résultat présenté à la fin du scénario est obtenu si tous ces travaux ont été réalisés. L'ordre des travaux n'est évidemment pas obligatoire. Le propriétaire est libre d'adapter ce scénario en fonction de ses besoins.

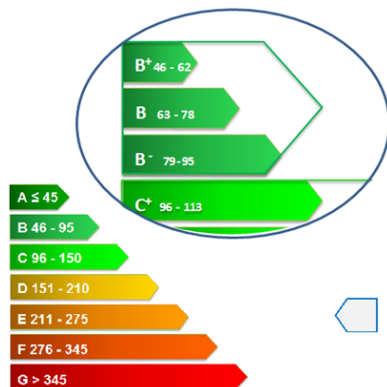
Classe énergétique

La classe A, pour les biens les plus économes, est subdivisée en 4 niveaux dont le A++ pour une habitation à énergie positive, c'est-à-dire celle qui produit plus d'énergie qu'elle n'en consomme. Les classes B à E sont divisées en 3 niveaux, suivies des classes F et G, pour les biens les plus énergivores.

La ligne en pointillés indiquant le « Niveau à atteindre pour un logement neuf en 2023 » correspond à la performance énergétique minimale qu'aurait dû atteindre votre bien s'il avait été construit en respectant les exigences PEB d'application en 2023. Depuis le 2 juillet 2008, des exigences PEB sont d'application pour les nouvelles constructions et pour les travaux de rénovation soumis à permis d'urbanisme, pour autant que ces travaux concernent l'enveloppe du bâtiment et soient de nature à influencer la performance énergétique. Plus d'informations à ce sujet sur www.environnement.brussels/travauxPEB.

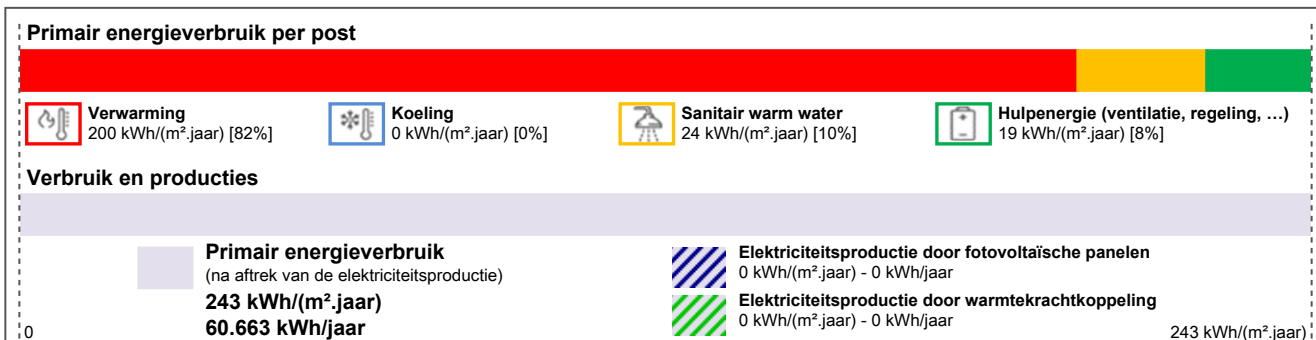
Jaarlijks primair energieverbruik

Wijkt uw werkelijke verbruik af van het hierboven berekende verbruik?

De redenen hiervoor worden uitgelegd in de paragraaf: "Wat is het verschil met het werkelijke verbruik van de woning?"

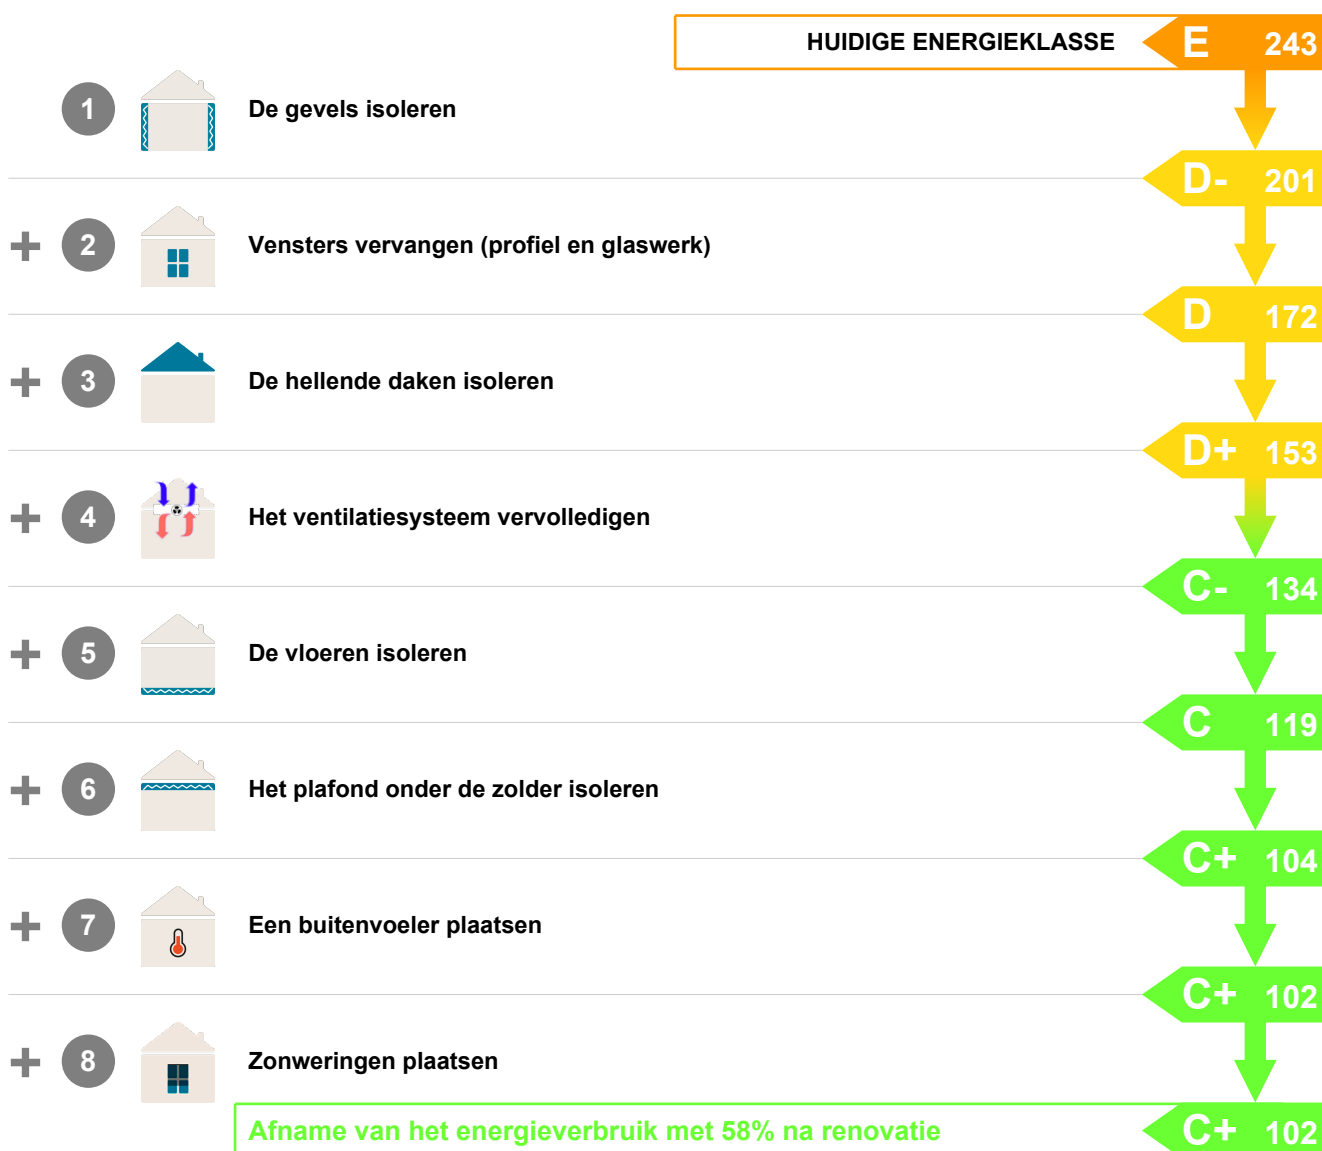
Aanbevolen renovatiescenario

Het hieronder getoonde renovatiescenario omvat alle aanbevolen werkzaamheden en toont de gerealiseerde energiebesparingen. De aanbevelingen zijn gerangschikt in volgorde van primaire energiebesparing. De eerste aanbeveling is de aanbeveling die de prestaties van de woning het meeste verbetert. Het resultaat op het einde van het scenario wordt behaald wanneer al deze werkzaamheden worden uitgevoerd. De volgorde van de werken is uiteraard niet verplicht. De eigenaar is vrij om dit scenario aan te passen aan zijn behoeften.

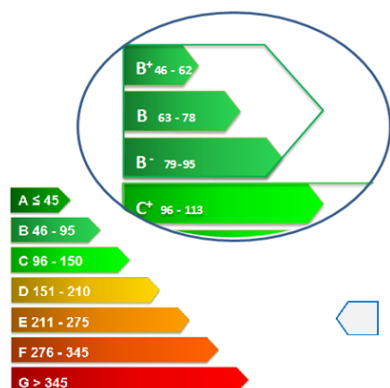
Energieklasse

Klasse A, voor de zuinigste panden, is onderverdeeld in 4 niveaus, waaronder A++ voor een woning met een positief energieniveau, dit wil zeggen dat ze meer energie produceert dan verbruikt. Klassen B t.e.m. E worden onderverdeeld in 3 niveaus, gevolgd door klassen F en G, voor de energieverslindendste panden.

De stippellijn die het "Te bereiken niveau voor een nieuwe woning in 2023" aanduidt, komt overeen met de minimale energieprestatie dat uw pand zou hebben gehaald indien het gebouwd zou zijn geweest met inachtneming van de in 2023 van toepassing zijnde EPB-eisen. Sinds 2 juli 2008 gelden EPB-eisen voor nieuwbouw en voor renovatiewerken onderworpen aan een stedenbouwkundige vergunning, voor zolang die werken betrekking hebben op de gebouwschil en ze de energieprestatie beïnvloeden. Meer informatie hierover op www.leefmilieu.brussels/EPBwerken.
