Asbestinventarisatetest

Tuinwijkstraat 52, 1930 Zaventem

Attestnummer : 20240228-000240.000

Zone 1: Woning

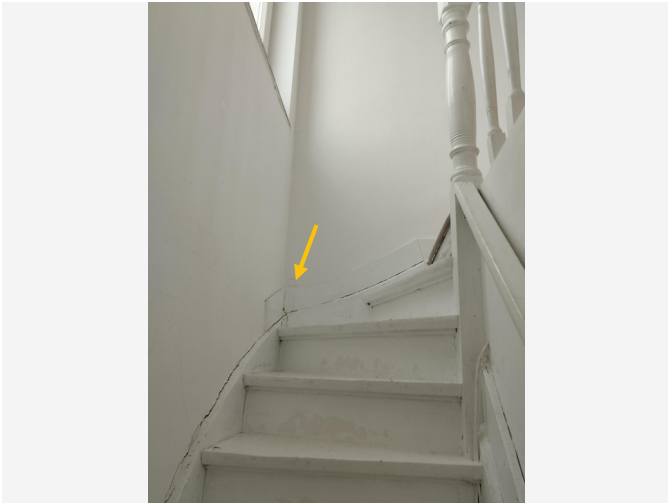
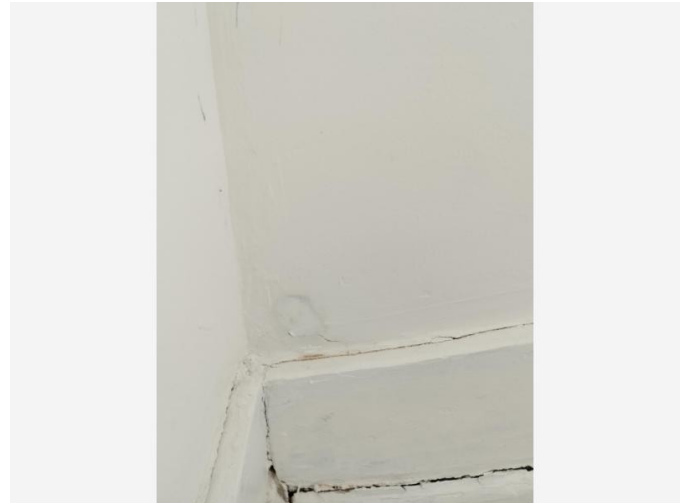
Overzichtsfoto

Detailfoto

Geen asbest

#	Type	Referentie	Resultaat
5.1	Puntmonster	001	Geen asbest

Bindmiddel van materiaal	Gips - kalk
Gebondenheid op basis van bindmiddel	Niet-hechtgebonden
Hoeveelheid (oppervlakte - dikte - aantal)	• 24,00 m ² - 1,00 cm - 1 stuk
Totaal volume	0,24 m ³
Identificatiemethode	Vaststelling met monstername
Destructieve handeling voor identificatie	Nee
Opmerking	<p>Volgens het inspectieprotocol is een monstername van het pleisterwerk verplicht om dit te identificeren als niet-asbesthoudend.</p> <p>Locatie staalnames: individuele ruimte: gyproc / natte ruimte: gyproc en muurtegels / stookplaats: keuken geen pleisterwerk / traphal: +1</p> <p>De vermelde oppervlaktes en volumes betreffen een beredeneerde schatting. Er worden geen rechten verleend aan deze oppervlaktes/volumes. De dikte is een schatting die voorkomt uit de monsterplaatsen en is daarom niet altijd representatief. Er bevinden zich enkele valse wanden. Het is niet duidelijk of er pleisterwerk aanwezig is achter deze valse wanden, het is aangewezen om bijkomend onderzoek uit te voeren bij werken.</p> <p>Woning werd vernieuwd. Enkel muurpleister thv de trappenhal. Alle andere muren zijn met gyproc afgewerkt.</p>
