# Asbestinventarisatetest

Oudstrijderslaan 27, 1950 Kraainem

Attestnummer : 20240228-000470.000

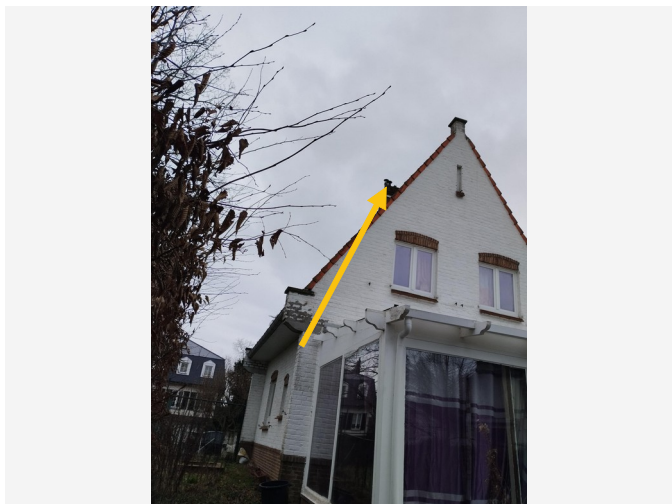
Overzichtsfoto

Detailfoto

Eindbeoordeling materiaalrisico	Laag materiaalrisico en/of verlaagde kans op vezelvrijgave
---------------------------------	--

Gebondenheid	Categorie 1: hechtgebonden in oorsprong
Asbestsoort (vezeltype)	Crocidoliet aanwezig
Asbestconcentratie	Laag (< 50%)
Afschermingsgraad van het gehele materiaal	Geheel of deels vrij aan de buitenlucht
Toestand van het materiaal	Licht beschadigd, licht verweerd. Intact materiaal type Pical – asbestboard of categorie III 'gebondenheid'

Beschrijving	Asbestcement Buis / Schouw
Omgeving	Buiten
Primaire drager	Schuin dak
Asbestmateriaal	Rookgaskanaal
Bindmiddel van asbestmateriaal	Cement
Gebondenheid op basis van bindmiddel	Hecht
Hoeveelheid (lengte - omtrek - dikte - aantal)	<ul style="list-style-type: none"><li>• 1,00 m - 30,00 cm - 2,00 cm - 1 stuk</li><li>• 1,00 m - 30,00 cm - 2,00 cm - 1 stuk</li></ul>
Totaal volume	0,012 m <sup>3</sup>
Eenvoudig bereikbaar	Ja
Bevestigingswijze	<ul style="list-style-type: none"><li>• Verlijmd, ingegoten, versmeerd</li></ul>

Het asbestmateriaal valt onder de mijlpaal van 2034.

Verwijderen

- Zorg voor een veilig beheer. Vermijd het beschadigen van het asbestmateriaal. Controleer de toestand jaarlijks op wijzigingen.

- Eenvoudige handelingen: mag via doe-het-zelf of door werknemer(s) met opleidingsattest eenvoudige handelingen  
De buis kan voorzichtig losgebeiteld worden, extra bevochtigen om stof te voorkomen + dragen van de nodige beschermingsmiddelen (mondmasker ffp3, handschoenen, tyvec ) Bij de gemeente/containerpark afsluitzakken halen om dubbel in te pakken en af te voeren naar het containerpark als hechtgebonden asbestafval.

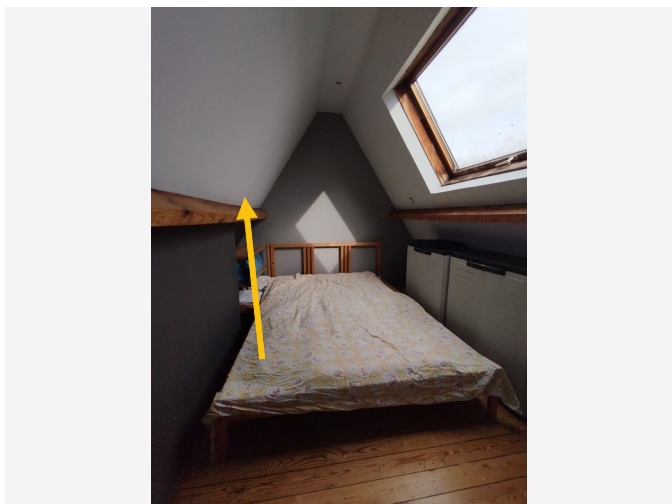
Situeringfoto

**Reden:** Niet zichtbaar

**Uitleg van de asbestdeskundige:** Het onderdak kon niet gecontroleerd worden aangezien de volledige boven afgewerkt is met gyproc. Er kon geen pan opgelicht worden aangezien deze te vast lagen tijdens de inspectie.

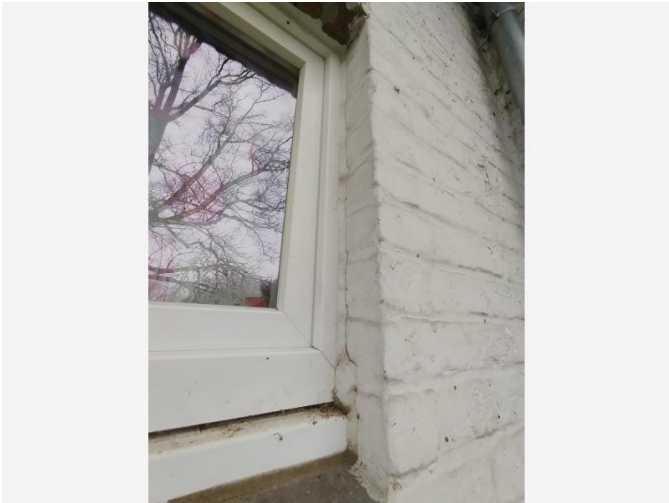
Vrije foto

Alle mastiek werd gecontroleerd en werd als niet asbestverdacht beschouwd. De ramen zijn vrij recent.
