# Asbestinventarisatetest

Balgerhoeke 108, 9900 Eeklo

Attestnummer : 20231226-000052.000

Uitgegeven op : 26.12.2023

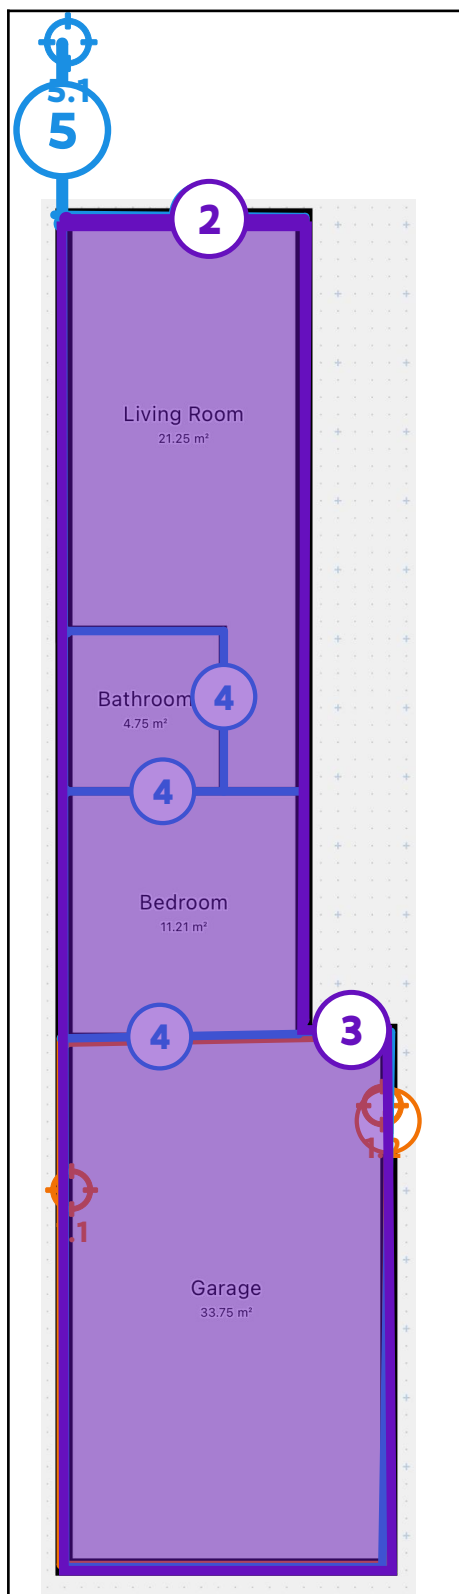
# Plan 1.1: Glv

1. Menuiserie platen aan de muren in de garage	Asbestmateriaal	<a href="#">Verwijderen</a>
1.1 Code: ST3	Puntmonster	-
1.2 Code: ST4	Puntmonster	-
2. Mastiek ramen	Advies	-
3. Plafond	Advies	-
4. Pleisterwerk muren	Geen asbest	-
5. Muurkap	Geen asbest	-
5.1 Code: ST1	Puntmonster	-

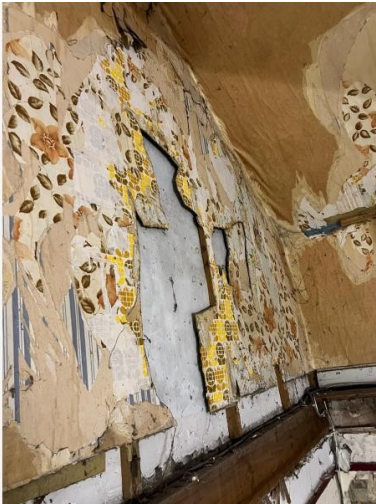
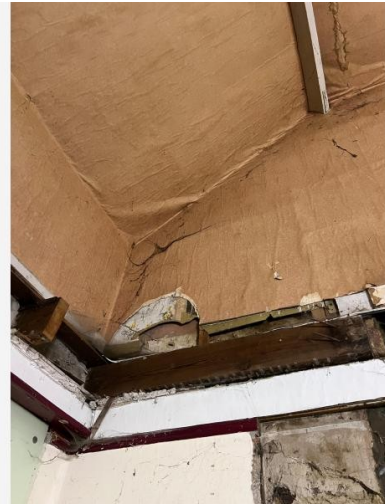
Overzichtsfoto

Eindbeoordeling materiaalrisico	Verhoogd materiaalrisico en/of verhoogde kans op vezelvrijgave
---------------------------------	--

Gebondenheid	Categorie 1: hechtgebonden in oorsprong
Asbestsoort (vezeltype)	Alleen chrysotiel
Asbestconcentratie	Laag (< 50%)
Afschermingsgraad van het gehele materiaal	Geheel of deels (ook) vrij aan binnenluchtstromen
Toestand van het materiaal	Matig beschadigd, matig verweerd

#	Type	Referentie	Resultaat
1.1	Puntmonster	ST3	Chrysotiel
1.2	Puntmonster	ST4	Chrysotiel

Beschrijving	Menuiserite platen aan de muren in de garage
Omgeving	Binnen
Primaire drager	Binnenwand
Asbestmateriaal	Plaat, paneel, tablet - Type Menuiserite

<b>Bindmiddel van asbestmateriaal</b>	Cement
<b>Gebondenheid op basis van bindmiddel</b>	Hecht
<b>Hoeveelheid (oppervlakte - dikte - aantal)</b>	<ul style="list-style-type: none"> <li>• 80,00 m<sup>2</sup> - 0,50 cm - 1 stuk</li> </ul>
<b>Totaal volume</b>	0,40 m <sup>3</sup>
<b>Eenvoudig bereikbaar</b>	Ja
<b>Bevestigingswijze</b>	<ul style="list-style-type: none"> <li>• Geschroefd</li> <li>• Genageld, geniet</li> </ul>
<b>Identificatiemethode</b>	Vaststelling met monsternamen
<b>Destructieve handeling voor identificatie</b>	Nee
<b>Opmerking</b>	de hoeveelheid is een inschatting. Op bepaalde plaatsen hangt er behangpapier over de platen waardoor het niet overal zichtbaar is waar de platen zich bevinden, maar auditief klinkt het alsof de platen over zo goed als de volledige garage hangen

Het asbestmateriaal valt onder de mijlpaal van 2040.

Verwijderen

- Zorg voor een veilig beheer. Vermijd het beschadigen van het asbestmateriaal. Controleer de toestand jaarlijks op wijzigingen.
- Verwijder dit asbestmateriaal zo snel mogelijk. Volg de toestand goed op.

- Eenvoudige handelingen: mag via doe-het-zelf of door werknemer(s) met opleidingsattest eenvoudige handelingen  
Deze toepassing valt onder eenvoudige handelingen. Ik raad aan dit niet via doe het zelf uit te voeren, maar iemand met ervaring in verwijdering in te schakelen. dit kan een werknemer zijn of een erkend asbestverwijderaar. De platen mogen bij verwijdering niet gebroken worden anders komen er veel vezels vrij, dus voorzichtigheid en de nodige PBM's zijn belangrijk.

- Eenvoudige handelingen: enkel door erkend asbestverwijderaar  
Deze toepassing valt onder eenvoudige handelingen. Ik raad aan dit niet via doe het zelf uit te voeren, maar iemand met ervaring in verwijdering in te schakelen. dit kan een werknemer zijn of een erkend asbestverwijderaar. De platen mogen bij verwijdering niet gebroken worden anders komen er veel vezels vrij, dus voorzichtigheid en de nodige PBM's zijn belangrijk.

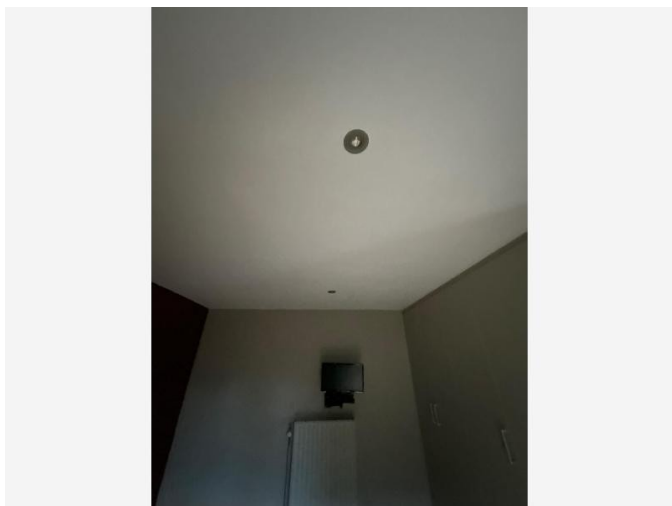
Vrije foto

niet asbestverdachte plafond

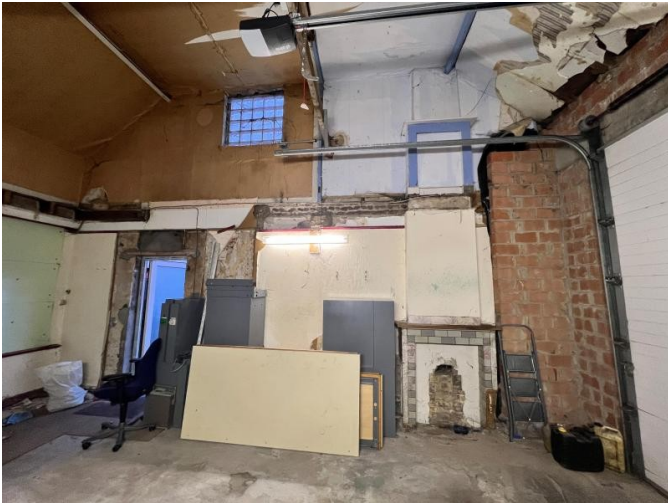
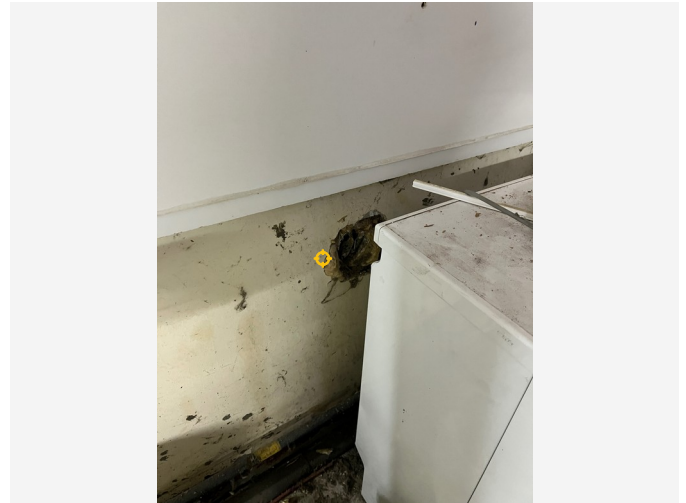
## Fiche 4: Pleisterwerk muren

Geen asbest

#	Type	Referentie	Resultaat
4.1	Mengmonster	ST2	Geen asbest

Beschrijving	Pleisterwerk muren
Omgeving	Binnen
Primaire drager	Binnenwand
Bindmiddel van materiaal	Gips - kalk

<b>Gebondenheid op basis van bindmiddel</b>	Niet-hechtgebonden
<b>Hoeveelheid (oppervlakte - dikte - aantal)</b>	• 170,00 m <sup>2</sup> - 0,50 cm - 1 stuk
<b>Totaal volume</b>	0,85 m <sup>3</sup>
<b>Identificatiemethode</b>	Vaststelling met monstername
<b>Destructieve handeling voor identificatie</b>	Nee

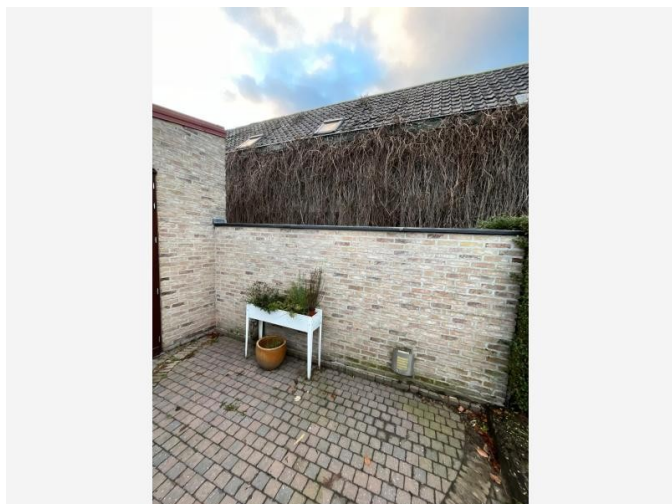
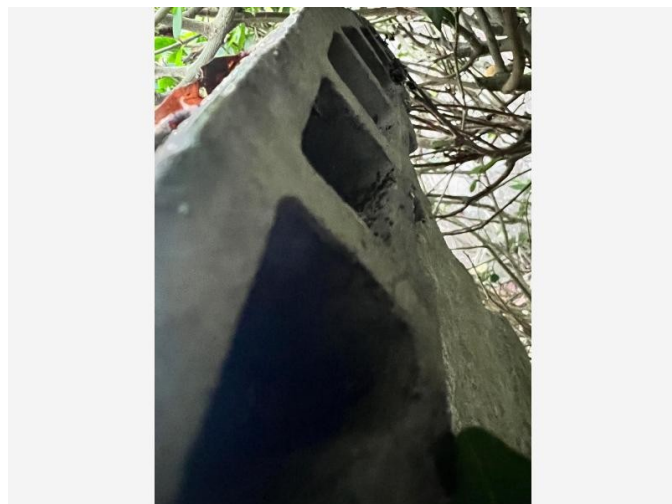
Overzichtsfoto

Geen asbest

#	Type	Referentie	Resultaat
5.1	Puntmonster	ST1	Geen asbest

Beschrijving	Muurkap
Omgeving	Buiten
Primaire drager	Wand vrijstaand (scheidingmuur, ...)
Bindmiddel van materiaal	Cement

<b>Gebondenheid op basis van bindmiddel</b>	Hecht
<b>Hoeveelheid (oppervlakte - dikte - aantal)</b>	• 2,00 m <sup>2</sup> - 4,99 cm - 1 stuk
<b>Totaal volume</b>	0,10 m <sup>3</sup>
<b>Identificatiemethode</b>	Vaststelling met monstername
<b>Destructieve handeling voor identificatie</b>	Nee
