Asbestinventarisatetest

Statiestraat 109/2A, 8980 Zonnebeke

Attestnummer : 20231013-000133.000

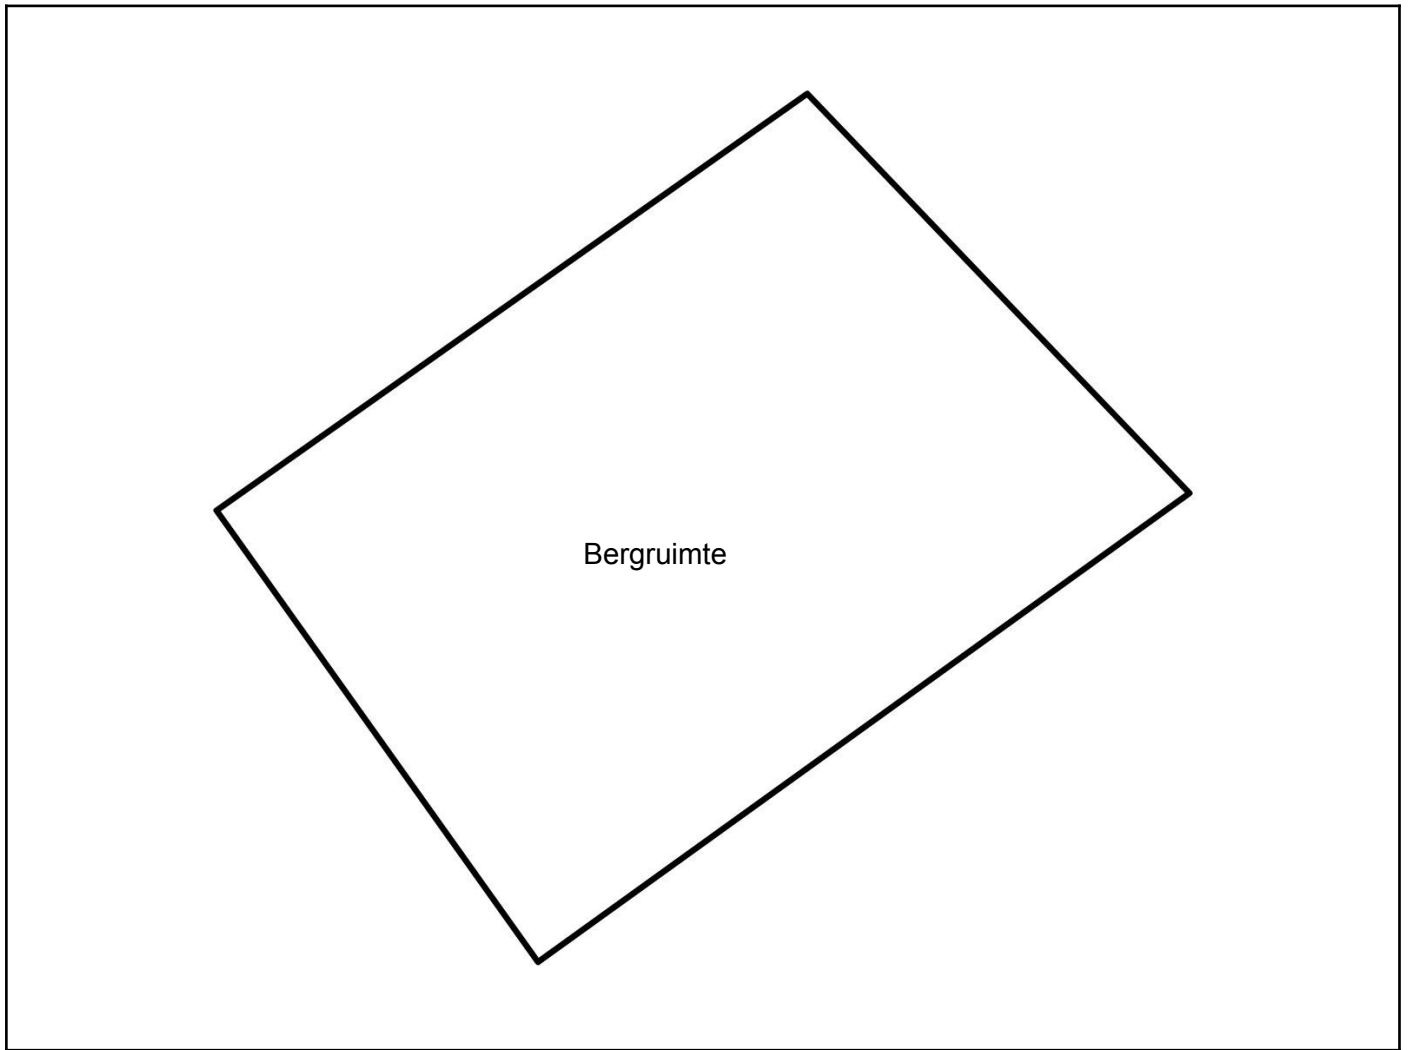
Plan 2.1: Grondplan bergruimte

- 0 Asbestmaterialen
- 0 Beperkingen
- 0 Uitsluitingen
- 0 Roerende goederen
- 0 Puin, steenslag, (water)bodem
- 0 Adviezen
- 0 Geen asbest

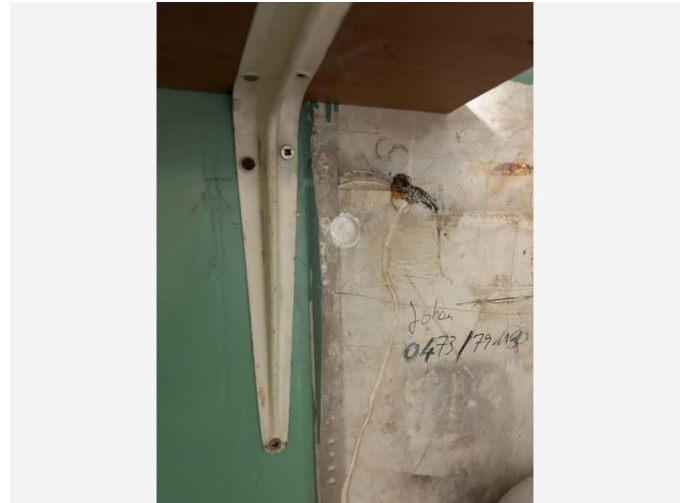
Detailfoto

Geen asbest

#	Type	Referentie	Resultaat
1.1	Mengmonster	01	Geen asbest
