# Asbestinventarisatetest

36012F0142/00W000

Attestnummer : 20240127-000031.000

## Zone 1: Bijgebouw

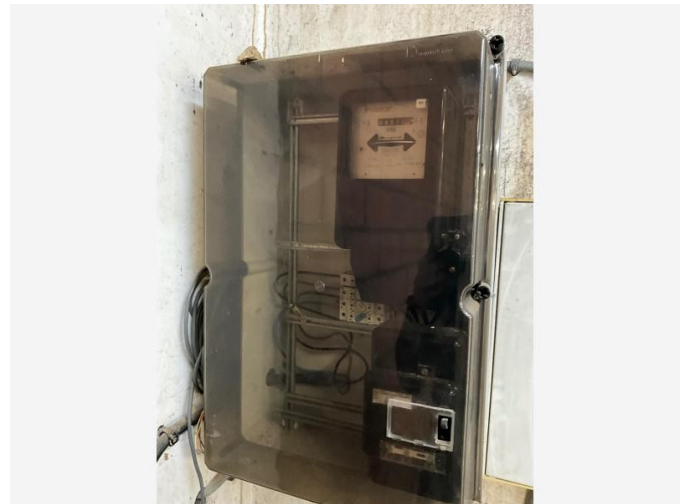
Overzichtsfoto

Detailfoto

Het asbestmateriaal valt onder de mijlpaal van 2040.

Eindbeoordeling materiaalrisico	Laag materiaalrisico en/of verlaagde kans op vezelvrijgave
---------------------------------	--

Gebondenheid	Categorie 1: hechtgebonden in oorsprong
Asbestsoort (vezeltype)	Crocidoliet aanwezig
Asbestconcentratie	Laag (< 50%)
Afschermingsgraad van het gehele materiaal	Geheel of deels (ook) vrij aan de binnenlucht
Toestand van het materiaal	Onbeschadigd, niet verweerd

Beschrijving	Bakeliet
Omgeving	Binnen
Primaire drager	Binnenwand
Asbestmateriaal	Plaat, paneel, tablet - Type Bakeliet
Bindmiddel van asbestmateriaal	Kunststof of -hars
Gebondenheid op basis van bindmiddel	Hecht
Hoeveelheid (oppervlakte - dikte - aantal)	• 0,50 m <sup>2</sup> - 1,00 cm - 1 stuk
Totaal volume	0,005 m <sup>3</sup>
Eenvoudig bereikbaar	Ja
Bevestigingswijze	• Geschroefd

<b>Identificatiemethode</b>	Vaststelling zonder monstername
<b>Destructieve handeling voor identificatie</b>	Nee
<b>Opmerking</b>	Tellerkast

- Zorg voor een veilig beheer en verwijder dit asbestmateriaal wanneer het bij werken eenvoudig bereikbaar wordt. Controleer de toestand jaarlijks op wijzigingen.

- Eenvoudige handelingen: mag via doe-het-zelf of door werknemer(s) met opleidingsattest eenvoudige handelingen  
De bakeliet kan met eenvoudige handelingen verwijderd worden, bij de verwijdering traag draaiend gereedschap gebruiken of manueel, FFP 3, overall, handschoenen of andere persoonlijke beschermingsmiddelen. eenmaal niet meer bevestigd kan dit luchtdicht verpakt en afgevoerd worden. Naar de geschikte afvalverwerker. Let op deze toepassing mag niet gebroken worden om zo min mogelijke vezelvrijgave te beperken.

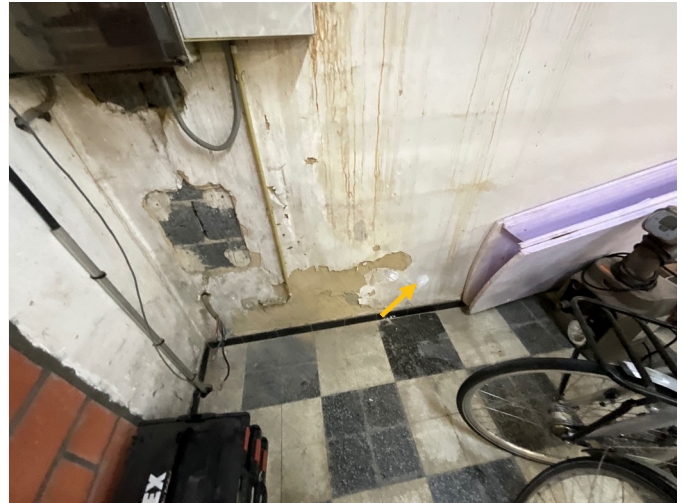
## Fiche 2: Pleisterwerk muren

Overzichtsfoto

Detailfoto

Geen asbest

#	Type	Referentie	Resultaat
2.1	Mengmonster	S1	Geen asbest

Beschrijving	Pleisterwerk muren
Omgeving	Binnen
Primaire drager	Binnenwand
Bindmiddel van materiaal	Gips - kalk

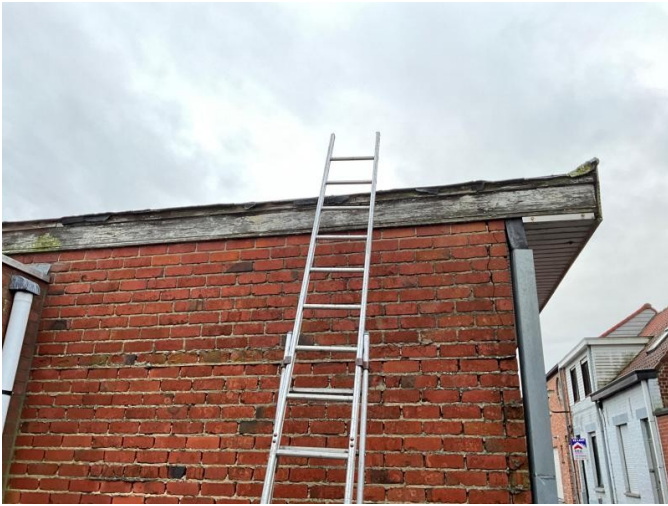
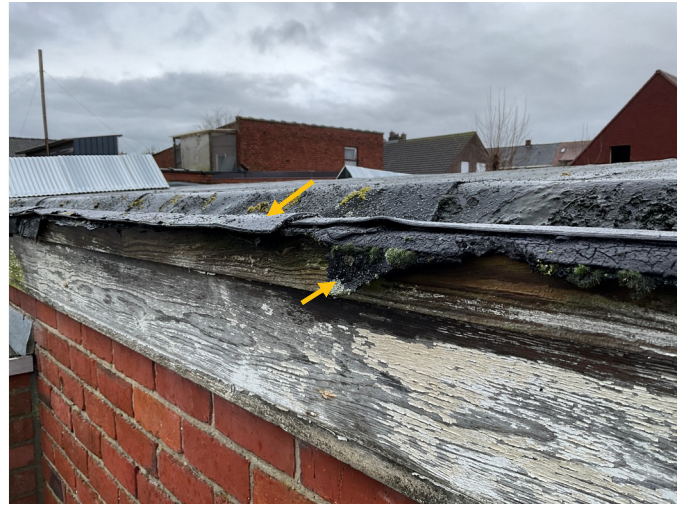
## Fiche 3: Roofing

Overzichtsfoto

Detailfoto

Geen asbest

#	Type	Referentie	Resultaat
3.1	Puntmonster	S2	Geen asbest

Beschrijving	Roofing
Omgeving	Binnen
Primaire drager	Plat dak
Bindmiddel van materiaal	Bitumen (roofing, teer, asfalt)

<b>Gebondenheid op basis van bindmiddel</b>	Hecht
<b>Hoeveelheid (oppervlakte - aantal)</b>	• 75,00 m <sup>2</sup> - 1 stuk
<b>Totale oppervlakte</b>	75,00 m <sup>2</sup>
<b>Identificatiemethode</b>	Vaststelling met monstername
<b>Destructieve handeling voor identificatie</b>	Nee
<b>Opmerking</b>	Staalname oude en nieuwe roofing

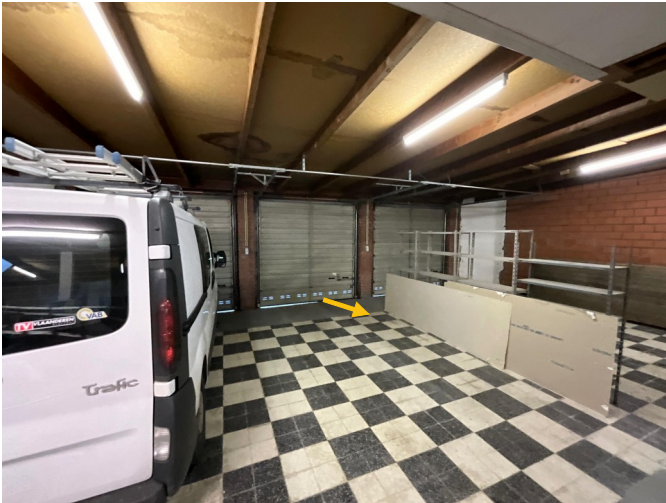
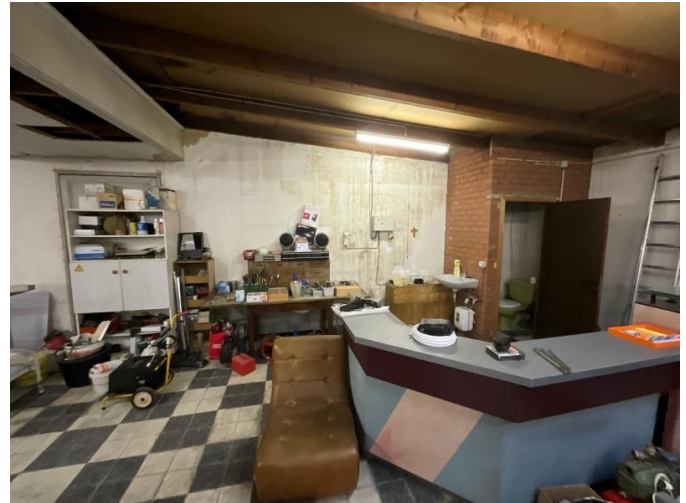
## Fiche 4: vloertegels

Overzichtsfoto

Detailfoto

Geen asbest

#	Type	Referentie	Resultaat
4.1	Puntmonster	S3	Geen asbest

Beschrijving	vloertegels
Omgeving	Binnen
Primaire drager	Vloer
Bindmiddel van materiaal	Cement
