Asbestinventarisatetest

Kerkstraat 56, 3053 Oud-Heverlee

Attestnummer : 20230523-000102.000

Uitgegeven op : 23.05.2023

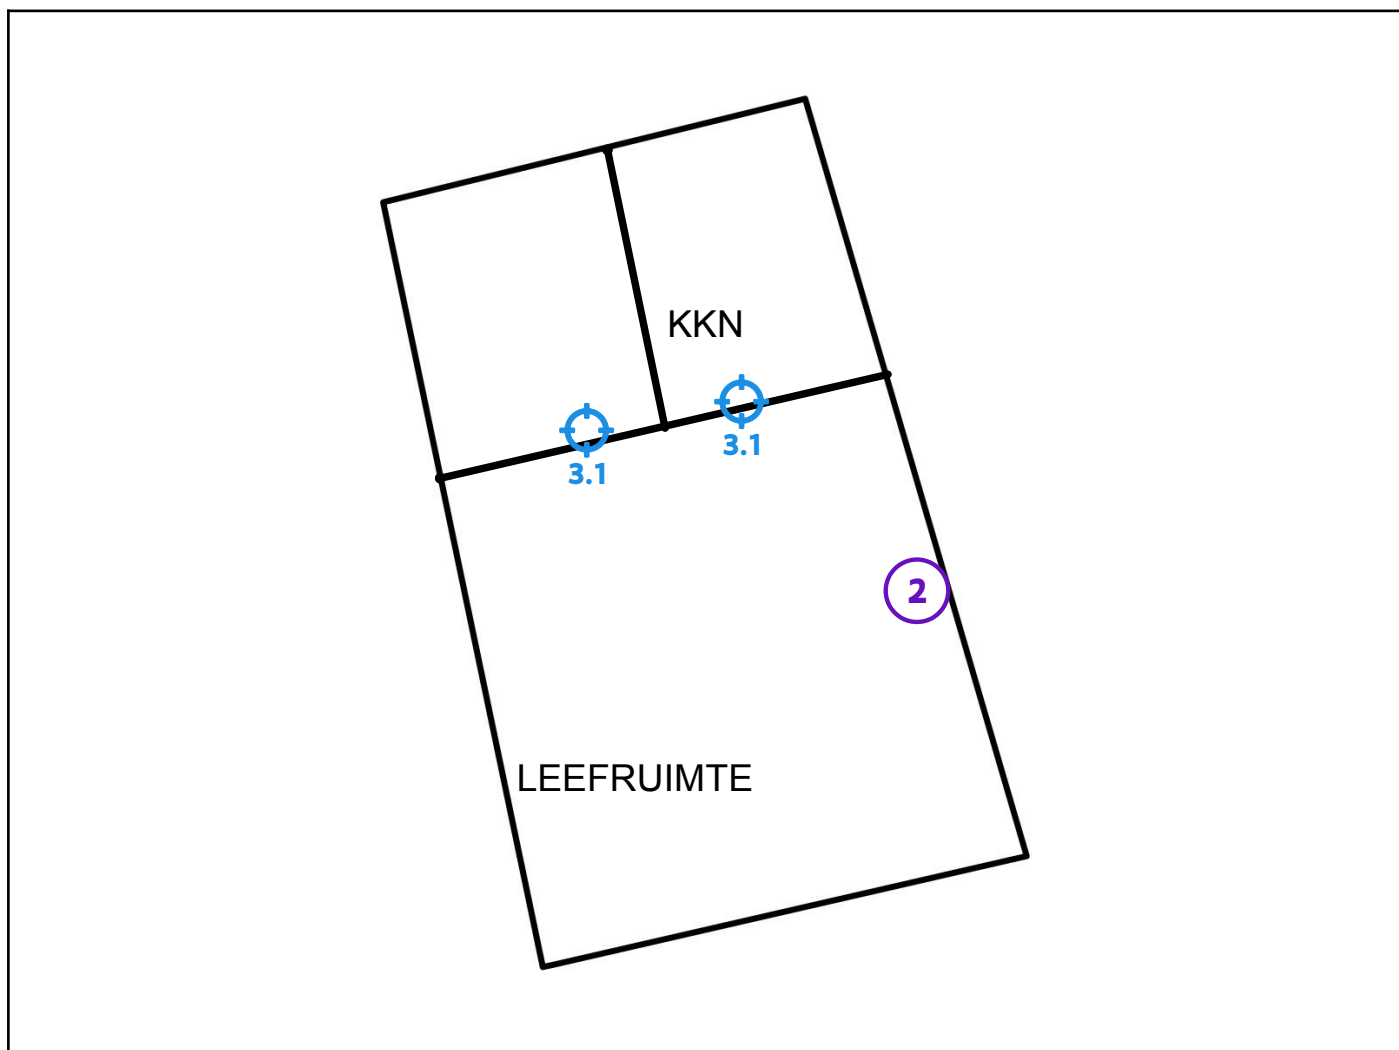
Plan 1.1: Hoofgebouw plan GELIJKVLOERS

| Beschrijving | Type | Actie |
|---|---|---|
| 2. KOORD VAN KACHEL NIET ASBESTVERDACHT | Advies | - |
| 3. PLEISTERWERK MUUR | Geen asbest | - |

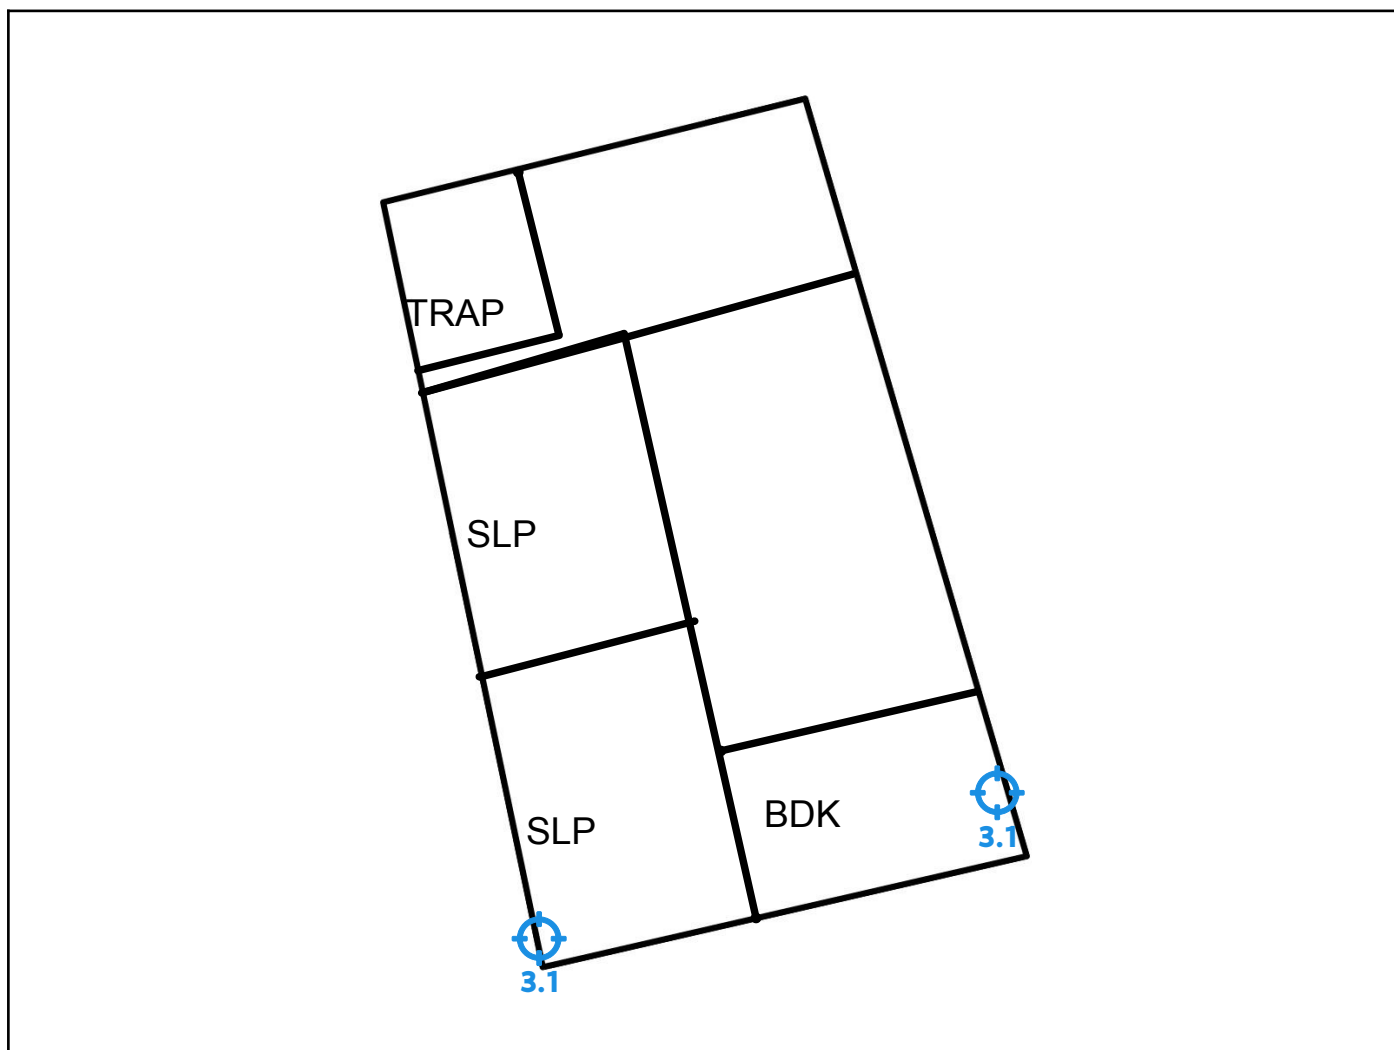
Plan 1.2: Hoofdgebouw plan VERDIEPING +1

| Beschrijving | Type | Actie |
|---|---|---|
| 3. PLEISTERWERK MUUR | Geen asbest | - |

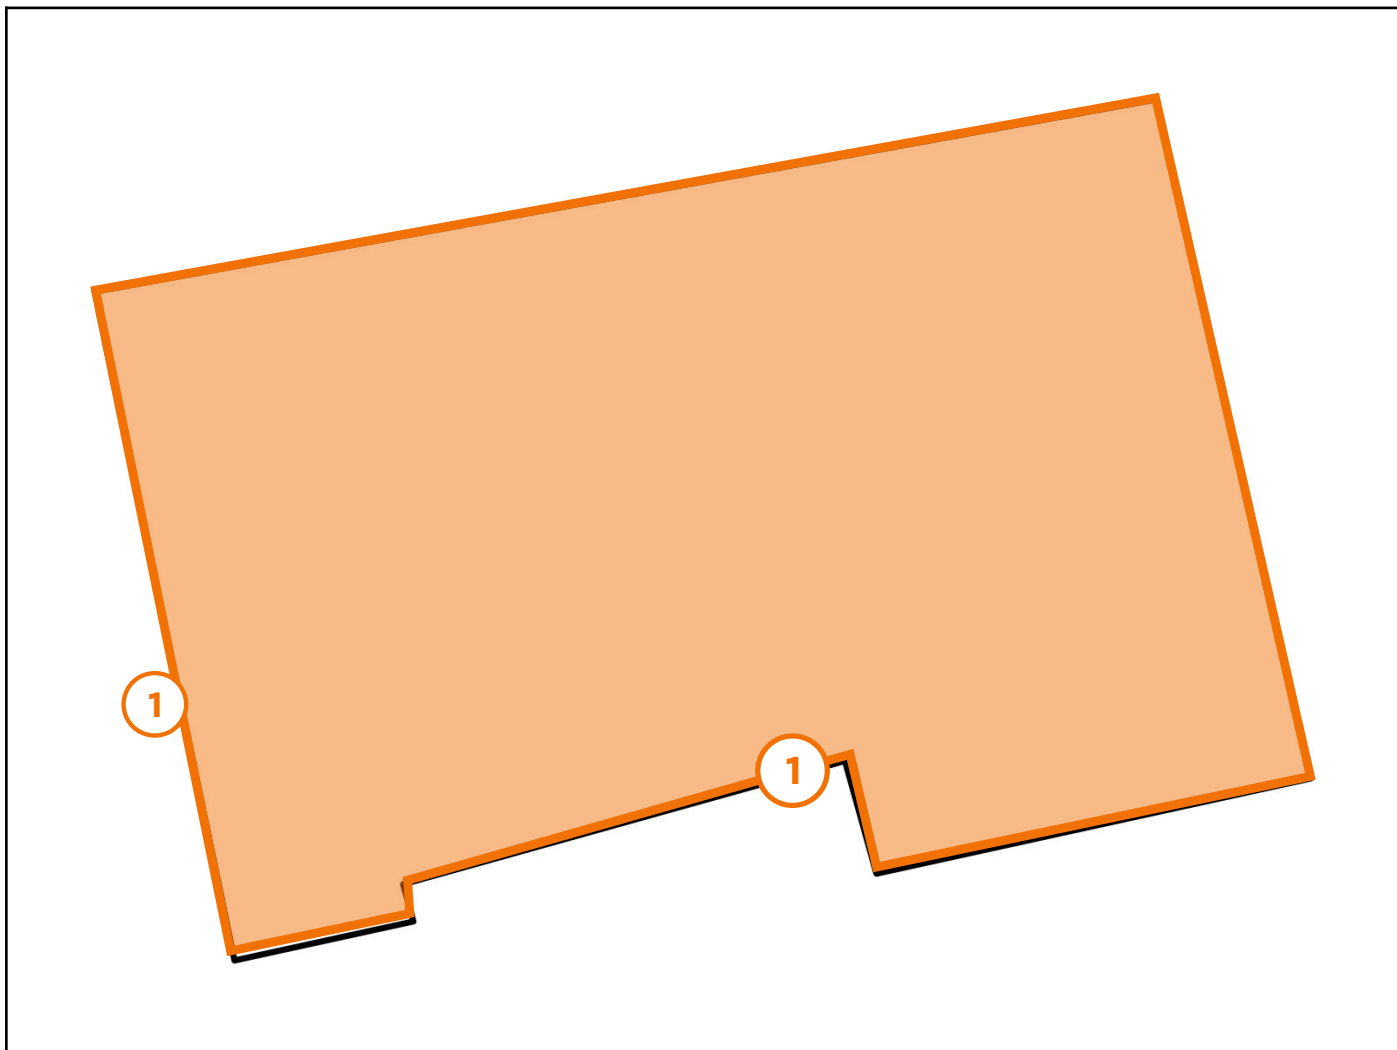
Plan 2.1: Bijgebouw GARAGE EN WC

| Beschrijving | Type | Actie |
|---|---|---|
| 1. GOLFPLATEN DAK | Asbestmateriaal | Verwijderen |

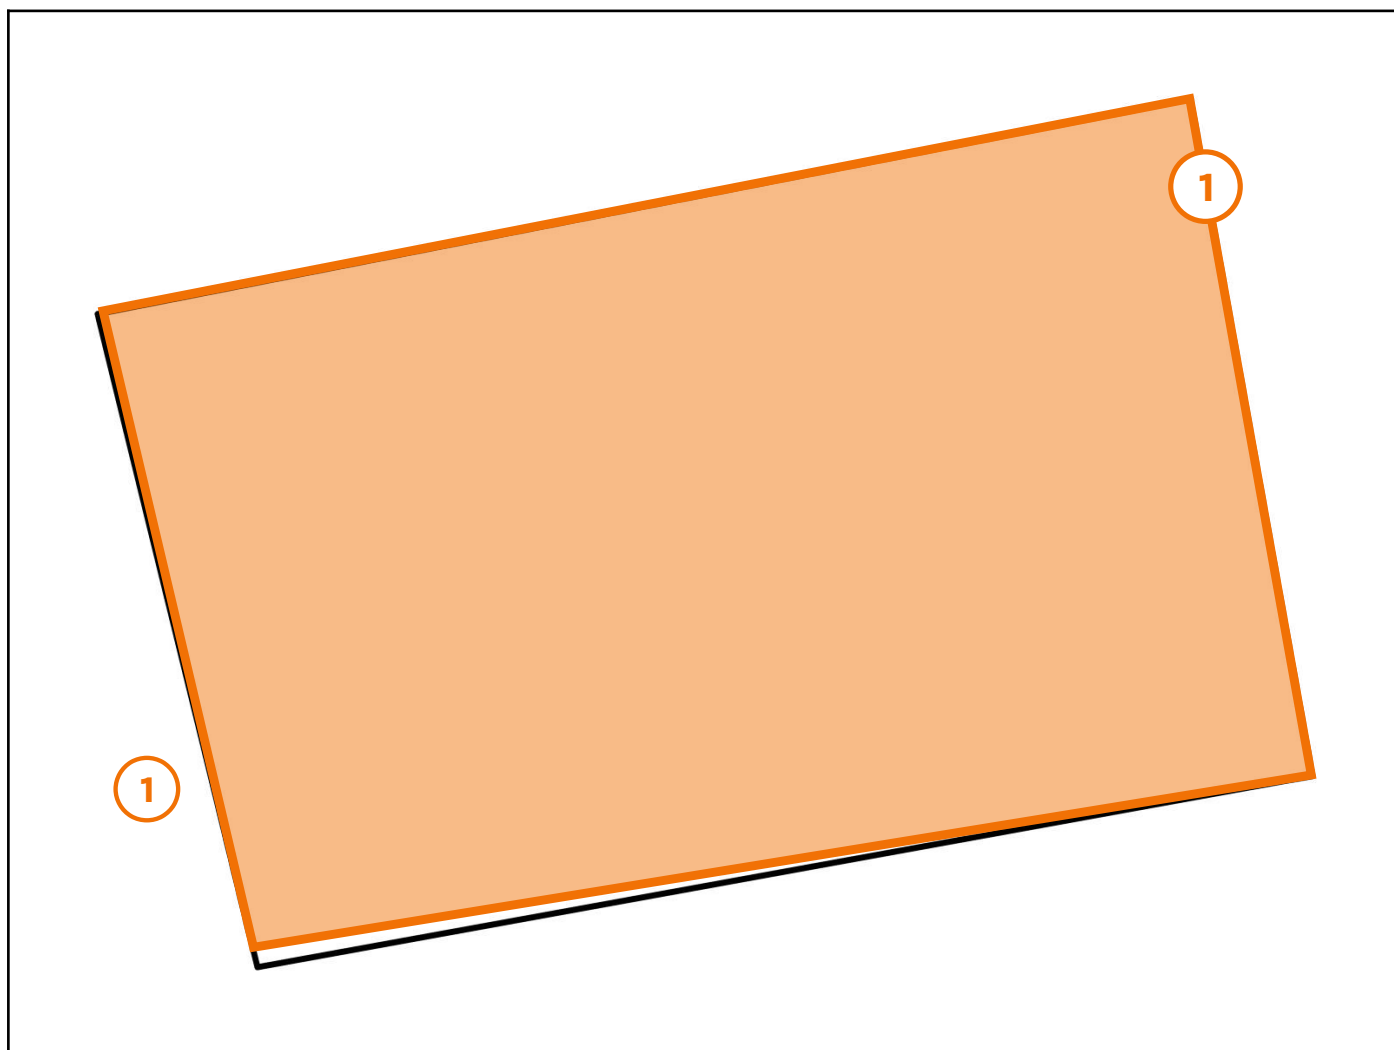
Plan 3.1: BIJGEBOUW

| Beschrijving | Type | Actie |
|---|---|---|
| 1. GOLFPLATEN DAK | Asbestmateriaal | Verwijderen |

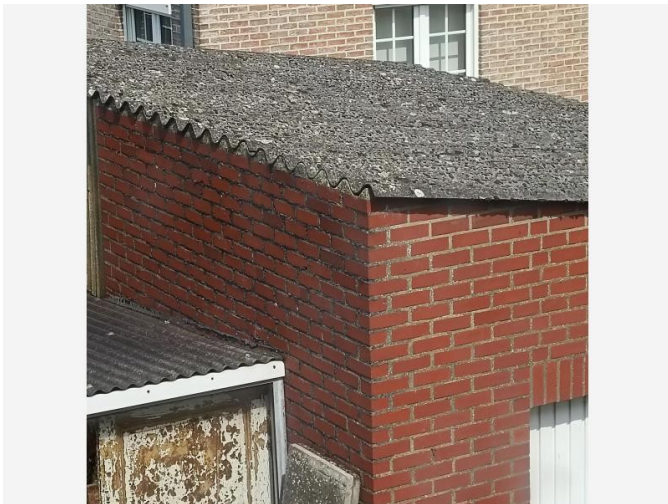
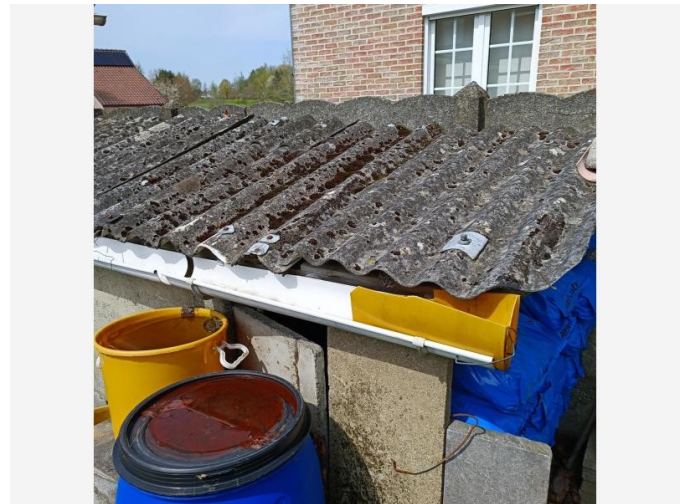
Overzichtsfoto

Detailfoto

| Eindbeoordeling materiaalrisico | Verhoogd materiaalrisico en/of verhoogde kans op vezelvrijgave |

| Asbestsoort (vezeltype) | Crocidoliet aanwezig |
| Asbestconcentratie | Laag (< 50%) |
| Toestand van het materiaal | Matig beschadigd, matig verweerd |

| Beschrijving | GOLFPLATEN DAK |
| Asbestmateriaal | Dak- en gevelbekleding - Golfplaat |

| Hoeveelheid (oppervlakte - aantal) | <ul style="list-style-type: none">• 35,00 m² - 1 stuk |

Het asbestmateriaal valt onder de mijlpaal van 2034.

Verwijderen

- Zorg voor een veilig beheer. Vermijd het beschadigen van het asbestmateriaal. Controleer de toestand jaarlijks op wijzigingen.
- Voer bijkomende staalname(s) uit.

- Eenvoudige handelingen: mag via doe-het-zelf of door werknemer(s) met opleidingsattest eenvoudige handelingen
Eenvoudige handeling doe-het zelf

Indien mogelijk de ondervloer afdekken , golfplaten voorzichtig verwijderen, extra fixeren, niet breken , niet gooien, onmiddellijk verpakken of voorzichtig in container met asbestbag plaatsen

Indien platen in slechte staat zijn en kans bestaat op breken : Eenvoudige handeling opgeleid personeel , alle werknemer(s) moeten wel beschikken over een opleidingsattest eenvoudige handelingen 8u

Ondervloer afdekken , golfplaten voorzichtig verwijderen, extra fixeren, niet breken , niet gooien,

onmiddellijk verpakken of voorzichtig in container met asbestbag plaatsen. De constructiebalken zullen ook gereinigd worden met vochtige doeken en hepa stofzuiger

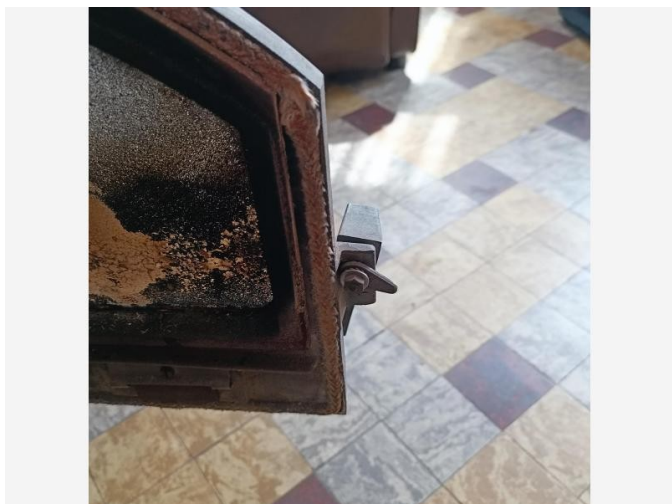
Vrije foto

SYNTHETISCHE KOORD NIET ASBEST VERDACHT MATERIAAL

| Identificatiemethode | Vaststelling & expertise (niet-asbestverdacht) |

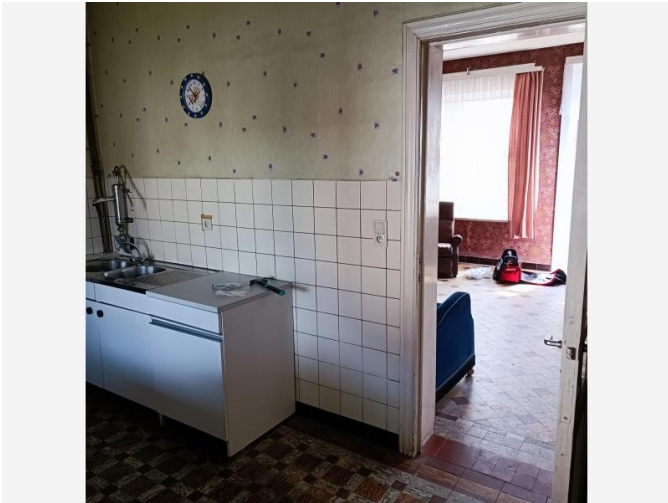
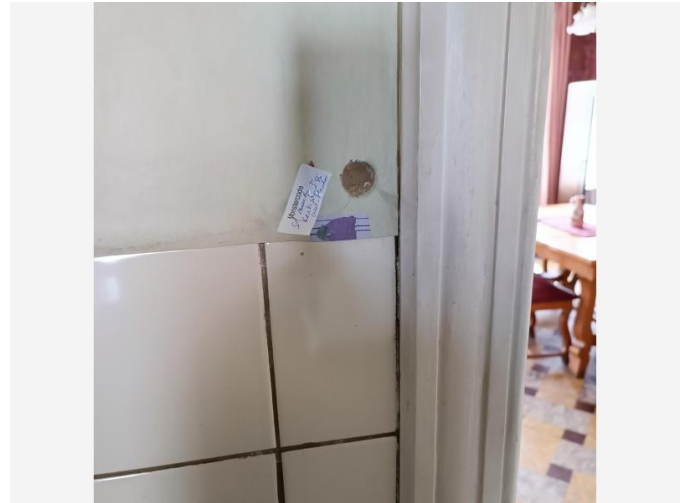
Overzichtsfoto

Detailfoto

Geen asbest

| # | Type | Referentie | Resultaat |
|---|---|---|---|
| 3.1 | Mengmonster | S1 | Geen asbest |

| Beschrijving | PLEISTERWERK MUUR |

| Opmerking | PLAFONDS AFGEWERKT MET VALSE WANDEN |
