Asbestinventarisatetest

Laanweststraat 104/101L, 8560 Wievelgem

Attestnummer : 20230315-000181.000

Zone 1: Hoofdgebouw

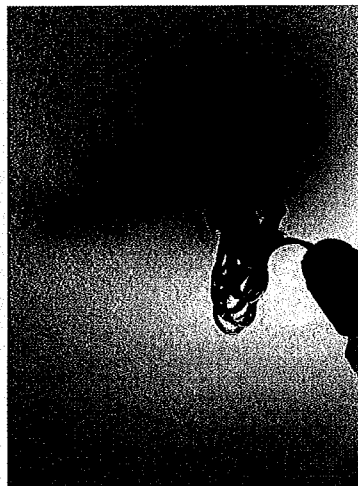
Fiche 5: pleisterwerk plafond appartement

Geen asbest

#	Type	Referentie	Resultaat
5.1	Mengmonster	MM01	Geen asbest

Beschrijving	pleisterwerk plafond appartement
Omgeving	Binnen
Primaire drager	Plafond
Bindmiddel van materiaal	Gips - kalk

Gebondenheid op basis van bindmiddel	Niet-hechtgebonden
Hoeveelheid (oppervlakte - dikte - aantal)	• 92,00 m ² - 1,00 cm - 1 stuk
Totaal volume	0,92 m ³
Identificatiemethode	Vaststelling met monstername
Destructieve handeling voor identificatie	Nee
