# Asbestinventarisatetest

Vosseberg 1, 3080 Tervuren

Attestnummer : 20240311-000032.000

Uitgegeven op : 11.03.2024

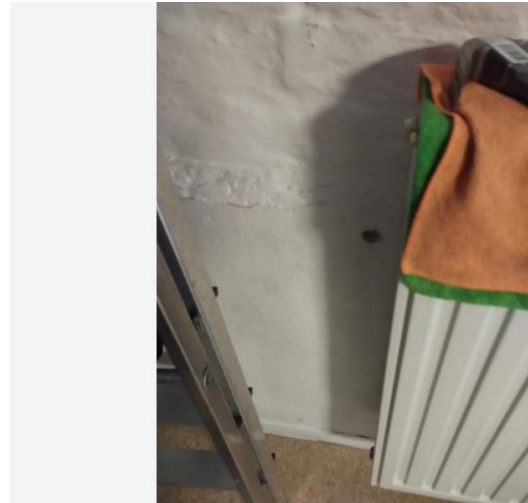
## Fiche 6: Pleister muren

Geen asbest

#	Type	Referentie	Resultaat
6.1	Mengmonster	1	Geen asbest

Beschrijving	Pleister muren
Omgeving	Binnen
Primaire drager	Binnenwand

<b>Bindmiddel van materiaal</b>	Gips - kalk
<b>Gebondenheid op basis van bindmiddel</b>	Niet-hechtgebonden
<b>Hoeveelheid (oppervlakte - dikte - aantal)</b>	• 1.125,00 m <sup>2</sup> - 2,99 cm - 1 stuk
<b>Totaal volume</b>	33,638 m <sup>3</sup>
<b>Identificatiemethode</b>	Vaststelling met monstername
<b>Destructieve handeling voor identificatie</b>	Nee
