Asbestinventarisatetest

Groenlaan 62, 3080 Tervuren

Attestnummer : 20240311-000095.000

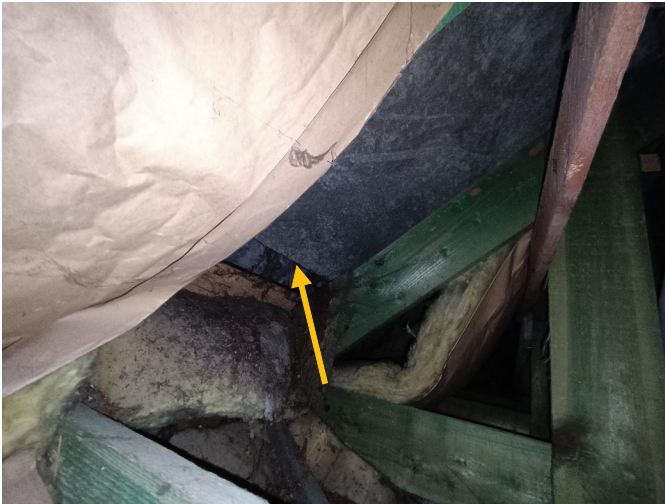
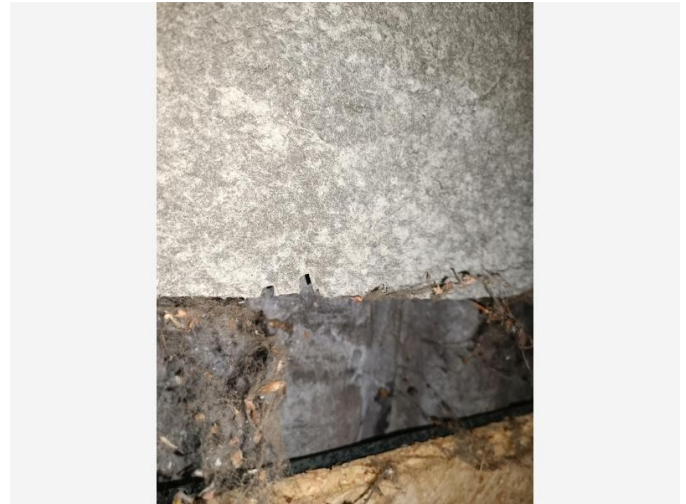
Overzichtsfoto

Detailfoto

Eindbeoordeling materiaalrisico	Laag materiaalrisico en/of verlaagde kans op vezelvrijgave
---------------------------------	--

Gebondenheid	Categorie 1: hechtgebonden in oorsprong
Asbestsoort (vezeltype)	Amfibool aanwezig, uitgezonderd crocidoliet
Asbestconcentratie	Laag (< 50%)
Afschermingsgraad van het gehele materiaal	Geheel of deels (ook) vrij aan de binnenlucht
Toestand van het materiaal	Licht beschadigd, licht verweerd. Intact materiaal type Pical – asbestboard of categorie III 'gebondenheid'

#	Type	Referentie	Resultaat
1.1	Puntmonster	3	Amosiet, Chrysotiel

Beschrijving	Onderdak platen
Omgeving	Binnen
Primaire drager	Schuin dak
Asbestmateriaal	Plaat, paneel, tablet - Type Menuiserite
Bindmiddel van asbestmateriaal	Cement
Gebondenheid op basis van bindmiddel	Hecht
Hoeveelheid (oppervlakte - dikte - aantal)	<ul style="list-style-type: none">• 130,00 m² - 0,50 cm - 1 stuk
Totaal volume	0,65 m ³
Eenvoudig bereikbaar	Nee <ul style="list-style-type: none">• Het asbestmateriaal is bedekt (uitgezonderd laag verf, coating, behang, kunststof, textiel) en het wegnemen van het bedekkende materiaal kan niet zonder het bedekkende materiaal te beschadigen.
Bevestigingswijze	<ul style="list-style-type: none">• Genageld, geniet
Identificatiemethode	Vaststelling met monstername
Destructieve handeling voor identificatie	Nee

- Zorg voor een veilig beheer en verwijder dit asbestmateriaal wanneer het bij werken eenvoudig bereikbaar wordt. Controleer de toestand jaarlijks op wijzigingen.

indien de platen eenvoudig te verwijderen zijn zonder kans op breken kan dit via doe-het-zelf of door werknemer(s) met opleidingsattest eenvoudige handelingen; Dek de zoldervloer af met plastic folie . dragen van de nodige beschermingsmiddelen (mondmasker ffp3, handschoenen,tyvec) Verwijder de dakpannen. Fixeer het plaatmateriaal , de asbesthoudende platen één voor één en in hun geheel verwijderen. Niet gooien, niet breken. Reinig nadien de draagstructuur met vochtige doeken (+stofzuiger met absoluut filter kan niet gehoord worden dus voor een particulier niet mogelijk .) Alle werknemer(s) moeten wel beschikken over een opleidingsattest eenvoudige handelingen 8u.

Een vastgesteld asbesthoudend onderdak mag niet definitief ingesloten worden , dit dient verplicht

verwijderd te worden als het bij werken bereikbaar wordt. (vb bij vernieuwen van de dakbedekking onderdak mee verwijderen)

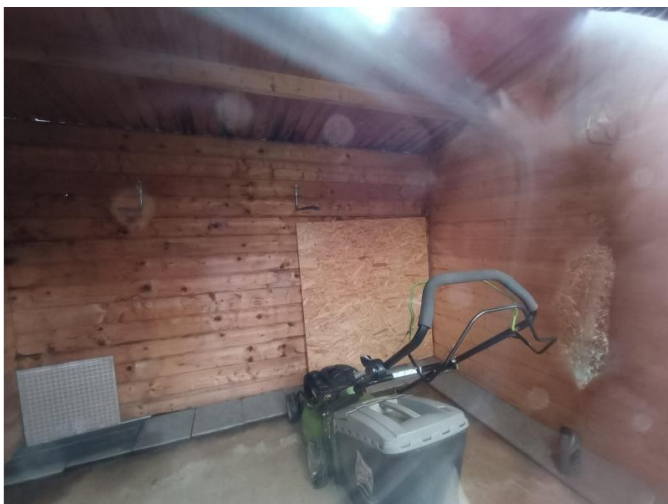
Vrije foto

Tuinhuis werd gecontroleerd. Niets verdachts gevonden

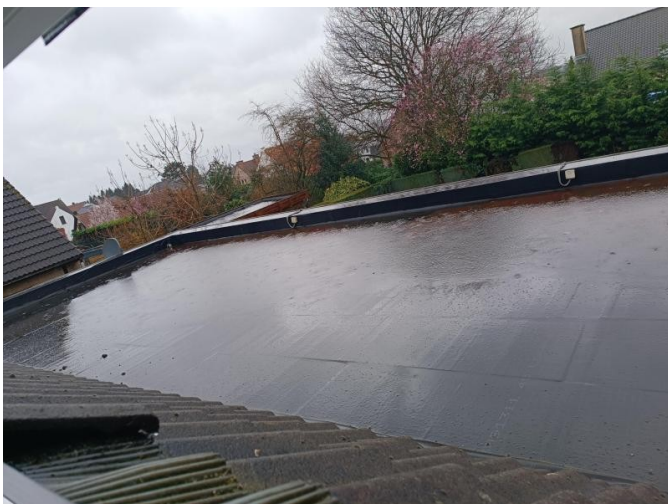
Vrije foto

Het plat dak heeft een epdm en is dus niet asbestverdacht

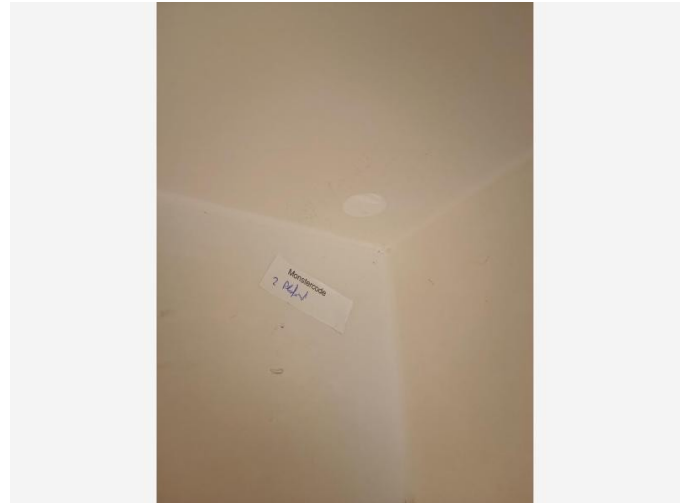
Fiche 4: Pleister plafond

Geen asbest

#	Type	Referentie	Resultaat
4.1	Mengmonster	2	Geen asbest

Beschrijving	Pleister plafond
Omgeving	Binnen
Primaire drager	Plafond

Bindmiddel van materiaal	Gips - kalk
Gebondenheid op basis van bindmiddel	Niet-hechtgebonden
Hoeveelheid (oppervlakte - dikte - aantal)	• 200,00 m ² - 1,00 cm - 1 stuk
Totaal volume	2,00 m ³
Identificatiemethode	Vaststelling met monstername
Destructieve handeling voor identificatie	Nee
Opmerking	<p>Volgens het inspectieprotocol is een monstername van het pleisterwerk verplicht om dit te identificeren als niet-asbesthoudend.</p> <p>Locatie staalnames: individuele ruimte: dressing / natte ruimte: keuken / stookplaats: bestaat uit beton / traphal: gelijkvloers</p> <p>De vermelde oppervlaktes en volumes betreffen een beredeneerde schatting. Er worden geen rechten verleend aan deze oppervlaktes/volumes. De dikte is een schatting die voorkomt uit de monsterplaatsen en is daarom niet altijd representatief. Enkele plafonds zijn afgewerkt met valse plafonds in plaatmateriaal. Het is niet duidelijk of er pleisterwerk aanwezig is achter deze valse plafonds, het is aangewezen om bijkomend onderzoek uit te voeren bij werken.</p>

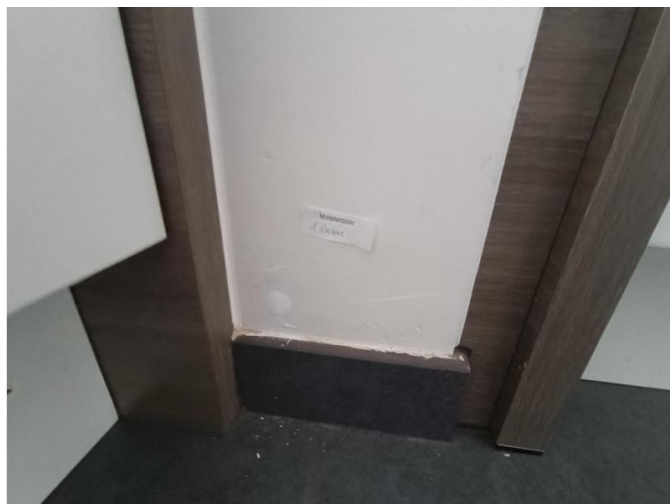
Geen asbest

#	Type	Referentie	Resultaat
5.1	Mengmonster	1	Geen asbest

Beschrijving	Pleister muren
Omgeving	Binnen
Primaire drager	Binnenwand
Bindmiddel van materiaal	Gips - kalk

Gebondenheid op basis van bindmiddel	Niet-hechtgebonden
Hoeveelheid (oppervlakte - dikte - aantal)	• 400,00 m ² - 1,00 cm - 1 stuk
Totaal volume	4,00 m ³
Identificatiemethode	Vaststelling met monstername
Destructieve handeling voor identificatie	Nee
Opmerking	<p>Volgens het inspectieprotocol is een monstername van het pleisterwerk verplicht om dit te identificeren als niet-asbesthoudend.</p> <p>Locatie staalnames: individuele ruimte: zithoek / natte ruimte: keuken / stookplaats: betaat uit steen / traphal: gelijkvloers</p> <p>De vermelde oppervlaktes en volumes betreffen een beredeneerde schatting. Er worden geen rechten verleend aan deze oppervlaktes/volumes. De dikte is een schatting die voorkomt uit de monsterplaatsen en is daarom niet altijd representatief. Er bevinden zich enkele valse wanden. Het is niet duidelijk of er pleisterwerk aanwezig is achter deze valse wanden, het is aangewezen om bijkomend onderzoek uit te voeren bij werken.</p>
