Asbestinventarisatetest

Roeselarestraat 71, 8980 Zonnebeke

Attestnummer : 20240307-000254.000

Uitgegeven op : 07.03.2024

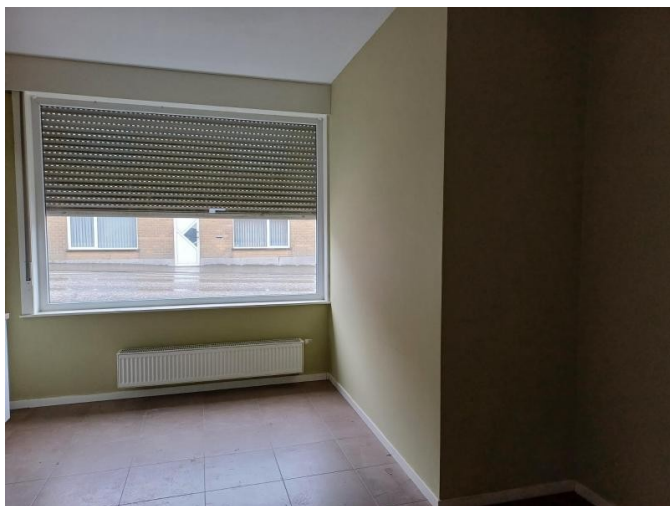
Het schrijnwerk werd volledig vernieuwd in 2016

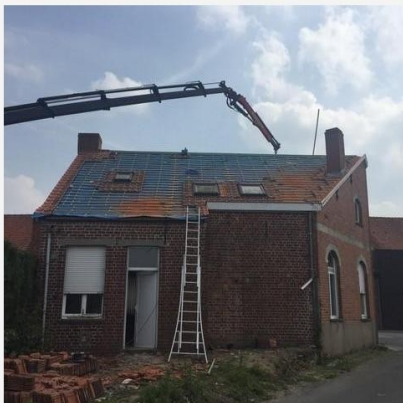
Het dak werd volledig vernieuwd in 2016

| Primaire drager | Schuin dak |

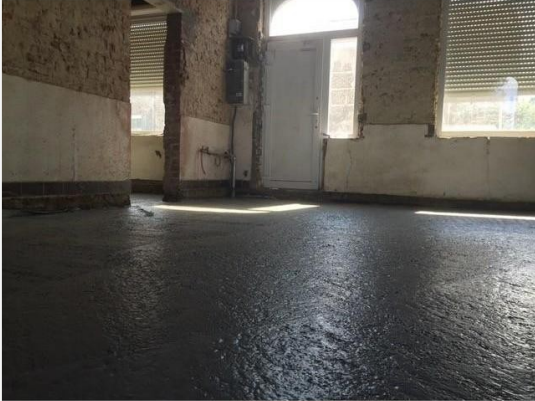
De woning werd in 2016 volledig gerenoveerd. Er werden gyprocwanden geplaatst. De resterende wanden werden voorzien van nieuw pleisterwerk.

Indien het oud pleisterwerk op sommige locaties niet volledig werd weggenomen, is er een kans dat deze asbest bevat.

| Primaire drager | Binnenwand |
| (Asbest)materiaal | In-situ afwerkingslagen - Pleisterwerk (wand, plafond, ...) |
| Bindmiddel | Gips - kalk |
| Gebondenheid bindmiddel | Niet-hechtgebonden |
