# Asbestinventarisatetest

Bevrijdingsstraat 35/A000, 3290 Diest

Attestnummer : 20240205-000280.000

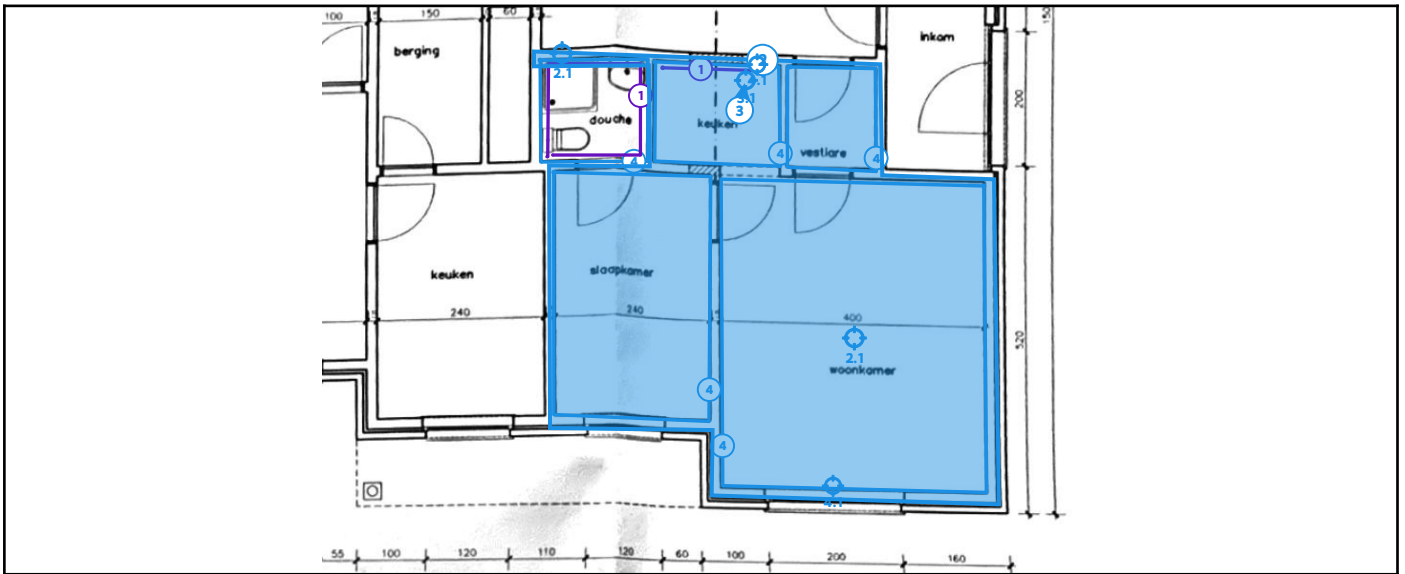
# Plan 1.1: Gelijkvloers

Beschrijving	Type	Actie
1. tegellijn achter faience tegels	Advies	-
2. M2 pleisterwerk plafond	Geen asbest	-
2.1 Code: 4.07556	Mengmonster	-
3. P1 druppeldemper	Geen asbest	-
3.1 Code: 4.07557	Puntmonster	-
4. M1 pleisterwerk muren	Geen asbest	-
4.1 Code: 4.07555	Mengmonster	-

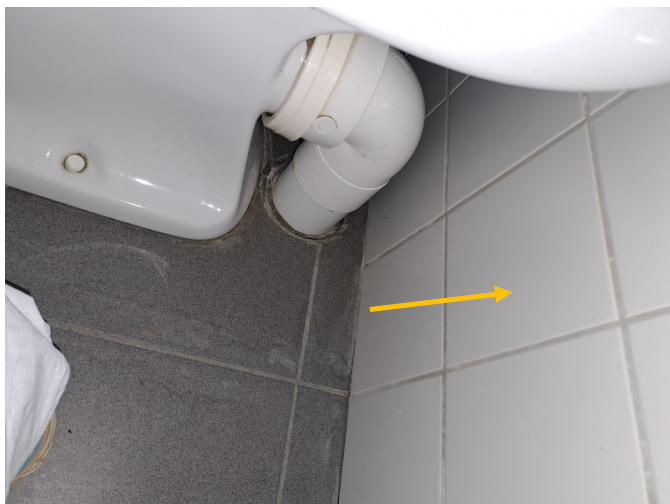
Vrije foto

Mogelijk bevindt er zich asbestverdachte tegellijm achter de wandtegels. Dit was niet waarneembaar, er waren geen bestaande beschadigingen of openingen in de wandtegels.

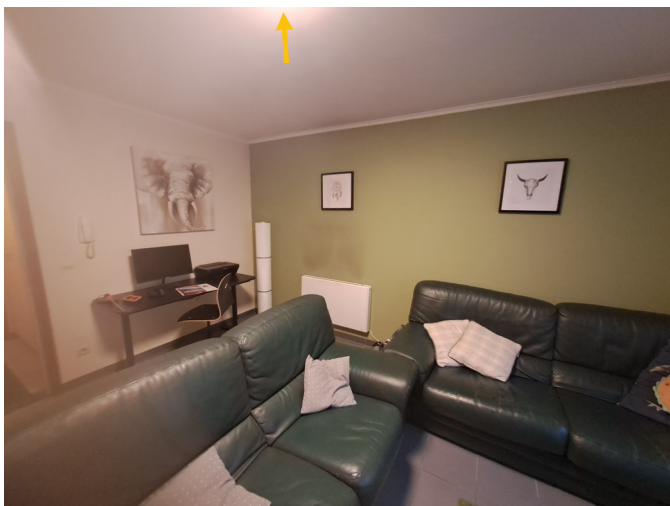
## Fiche 2: M2 pleisterwerk plafond

Geen asbest

#	Type	Referentie	Resultaat
2.1	Mengmonster	4.07556	Geen asbest

Beschrijving	M2 pleisterwerk plafond
Omgeving	Binnen
Primaire drager	Binnenwand
Bindmiddel van materiaal	Gips - kalk

<b>Gebondenheid op basis van bindmiddel</b>	Niet-hechtgebonden
<b>Hoeveelheid (oppervlakte - dikte - aantal)</b>	• 36,00 m <sup>2</sup> - 1,00 cm - 1 stuk
<b>Totaal volume</b>	0,36 m <sup>3</sup>
<b>Identificatiemethode</b>	Vaststelling met monstername
<b>Destructieve handeling voor identificatie</b>	Nee

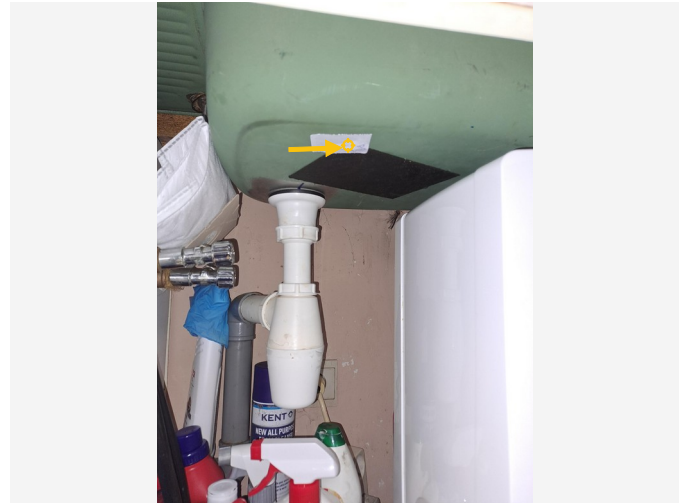
Geen asbest

#	Type	Referentie	Resultaat
3.1	Puntmonster	4.07557	Geen asbest

Beschrijving	P1 druppeldemper
Omgeving	Binnen
Primaire drager	Sanitaire infrastructuur en uitrusting (toe- en afvoer)
Bindmiddel van materiaal	Bitumen (roofing, teer, asfalt)

<b>Gebondenheid op basis van bindmiddel</b>	Hecht
<b>Hoeveelheid (gewicht - aantal)</b>	• 0,50 kg - 1 stuk
<b>Totaal gewicht</b>	0,50 kg
<b>Identificatiemethode</b>	Vaststelling met monstername
<b>Destructieve handeling voor identificatie</b>	Nee
