# Asbestinventarisatetest

Kruisekestraat 133, 8940 Wervik

Attestnummer : 20240311-000406.000

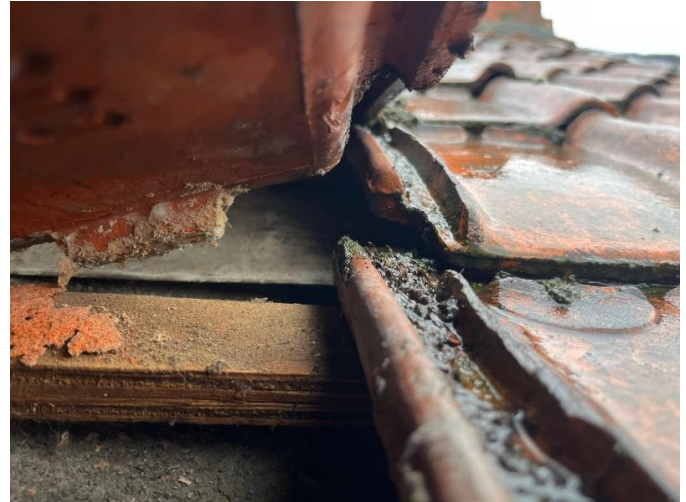
# Fiche 2: Onderdak keuken, berging & badkamer gelijkvloers

Eindbeoordeling materiaalrisico	Verhoogd materiaalrisico en/of verhoogde kans op vezelvrijgave
---------------------------------	--

Gebondenheid	Categorie 1: hechtgebonden in oorsprong
Asbestsoort (vezeltype)	Crocidoliet aanwezig
Asbestconcentratie	Laag (< 50%)
Afschermingsgraad van het gehele materiaal	Geheel of deels vrij aan de buitenlucht
Toestand van het materiaal	Matig beschadigd, matig verweerd

Beschrijving	Onderdak keuken, berging & badkamer gelijkvloers
Omgeving	Buiten
Primaire drager	Schuin dak
Asbestmateriaal	Plaat, paneel, tablet - Type Menuiserite
Bindmiddel van asbestmateriaal	Cement
Gebondenheid op basis van bindmiddel	Hecht
Hoeveelheid (oppervlakte - dikte - aantal)	<ul style="list-style-type: none"><li>• 32,00 m<sup>2</sup> - 2,00 cm - 1 stuk</li></ul>
Totaal volume	0,64 m <sup>3</sup>
Eenvoudig bereikbaar	Nee <ul style="list-style-type: none"><li>• Het asbestmateriaal is bedekt (uitgezonderd laag verf, coating, behang, kunststof, textiel) en het wegnemen van het bedekkende materiaal kan niet zonder het bedekkende materiaal te beschadigen.</li></ul>

- Zorg voor een veilig beheer. Vermijd het beschadigen van het asbestmateriaal. Controleer de toestand jaarlijks op wijzigingen.

- Eenvoudige handelingen: enkel door erkend asbestverwijderaar  
Laten verwijderen bij dakrenovatie.

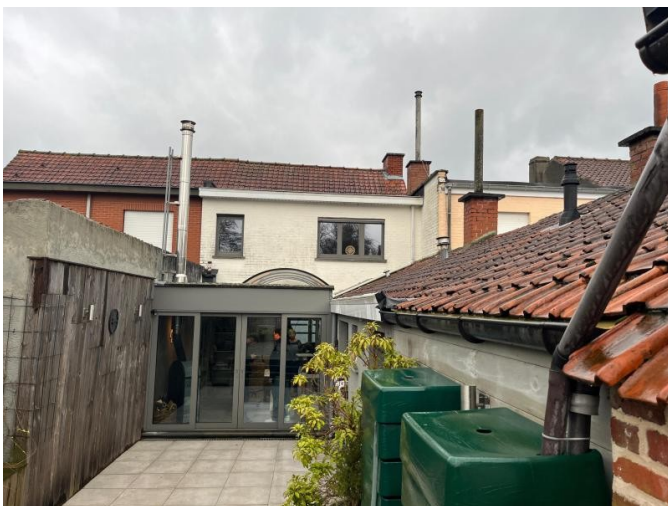
Vrije foto

Gezien constructiejaar is de aanwezigheid van een asbesthoudend onderdak waarschijnlijk.

Identificatiemethode	Redelijk vermoeden
Primaire drager	Schuin dak
(Asbest)materiaal	Plaat, paneel, tablet - Type Menuiserie
Bindmiddel	Cement
Gebondenheid bindmiddel	Hecht

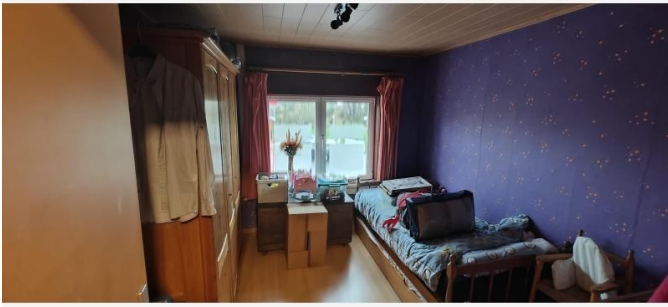
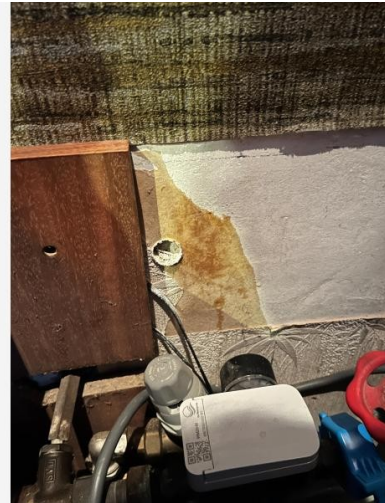
## Fiche 6: Pleisterwerk wanden

Geen asbest

#	Type	Referentie	Resultaat
6.1	Mengmonster	MM01 Pleisterwerk	Geen asbest

Beschrijving	Pleisterwerk wanden
Omgeving	Binnen
Primaire drager	Binnenwand
