# Asbestinventarisatetest

Koer Verack 7, 8940 Wervik

Attestnummer : 20231206-000055.000

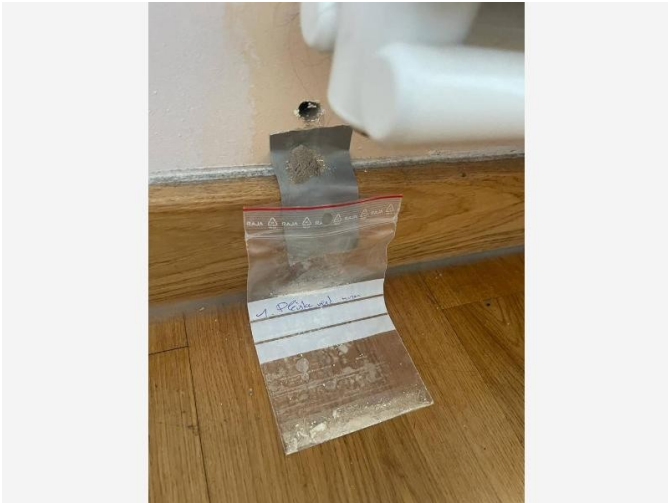
## Fiche 4: Pleisterwerk wand

Geen asbest

#	Type	Referentie	Resultaat
4.1	Mengmonster	Pleisterwerk wand	Geen asbest

Beschrijving	Pleisterwerk wand
Omgeving	Binnen
Primaire drager	Binnenwand

<b>Bindmiddel van materiaal</b>	Gips - kalk
<b>Gebondenheid op basis van bindmiddel</b>	Niet-hechtgebonden
<b>Hoeveelheid (oppervlakte - dikte - aantal)</b>	• 250,00 m <sup>2</sup> - 1,00 cm - 1 stuk
<b>Totaal volume</b>	2,50 m <sup>3</sup>
<b>Identificatiemethode</b>	Vaststelling met monstername
<b>Destructieve handeling voor identificatie</b>	Nee

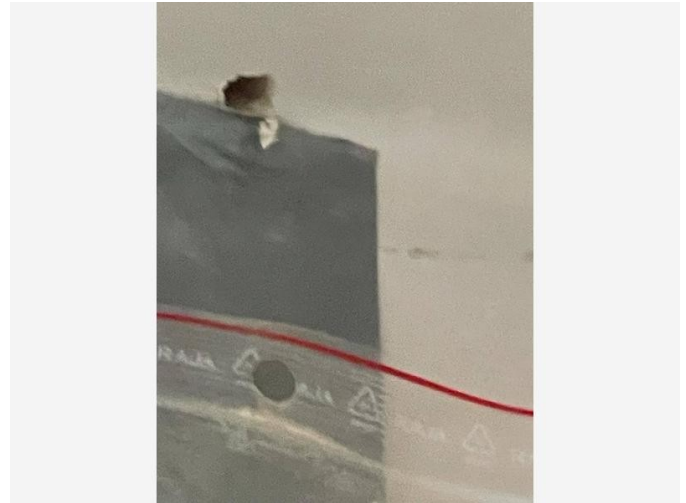
# Fiche 5: Pleisterwerk plafond

Geen asbest

#	Type	Referentie	Resultaat
5.1	Mengmonster	Pleisterwerk plafond	Geen asbest

Beschrijving	Pleisterwerk plafond
Omgeving	Binnen
Primaire drager	Plafond

<b>Bindmiddel van materiaal</b>	Gips - kalk
<b>Gebondenheid op basis van bindmiddel</b>	Niet-hechtgebonden
<b>Hoeveelheid (oppervlakte - dikte - aantal)</b>	• 200,00 m <sup>2</sup> - 1,00 cm - 1 stuk
<b>Totaal volume</b>	2,00 m <sup>3</sup>
<b>Identificatiemethode</b>	Vaststelling met monstername
<b>Destructieve handeling voor identificatie</b>	Nee
