Asbestinventarisatetest

Speldenstraat 117, 8940 Wervik

Attestnummer : 20231120-000167.000

Asbestveilig

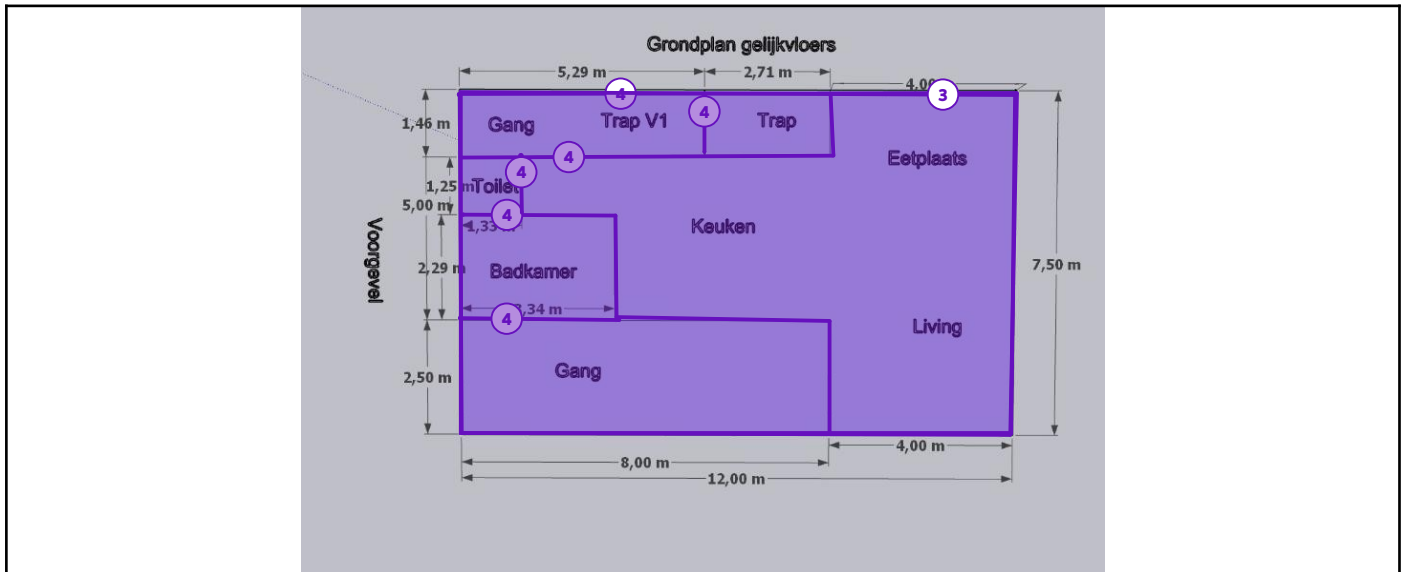
Plan 1.2: Grondplan gelijkvloers

Beschrijving	Type	Actie
3. Plafond in gyproc	Advies	-
4. Muren in gyproc	Advies	-

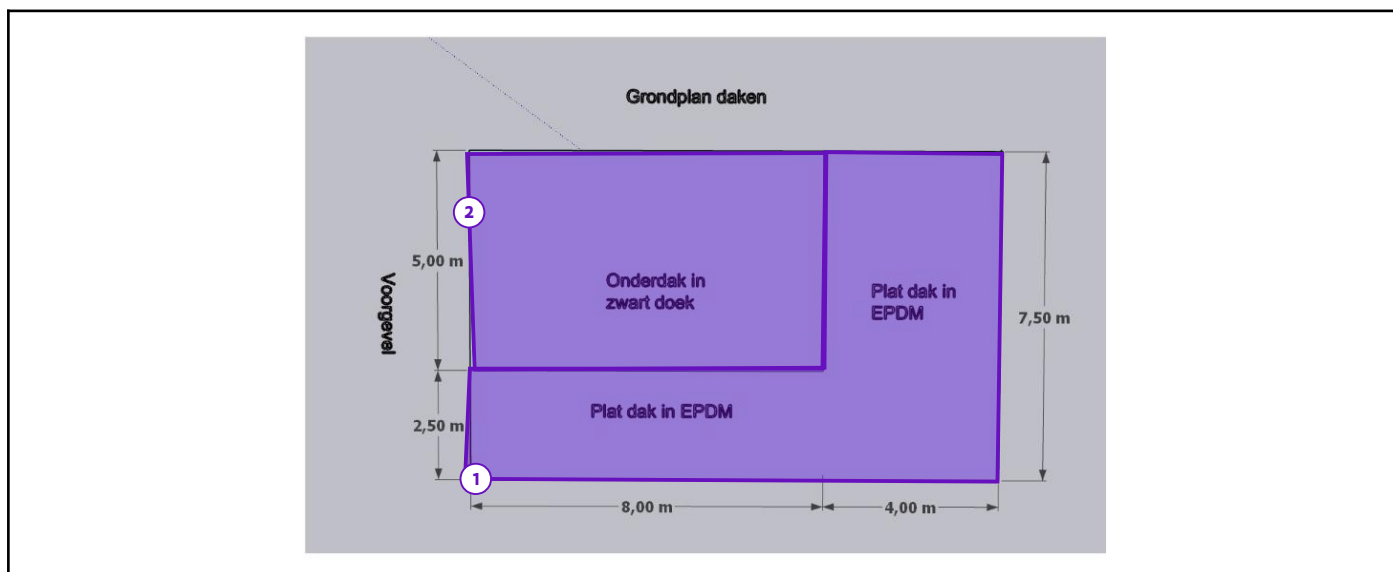
Plan 1.5: Grondplan daken

Beschrijving	Type	Actie
1. Plat dak in EPDM	Advies	-
2. Onderdak woning in zwart doek	Advies	-

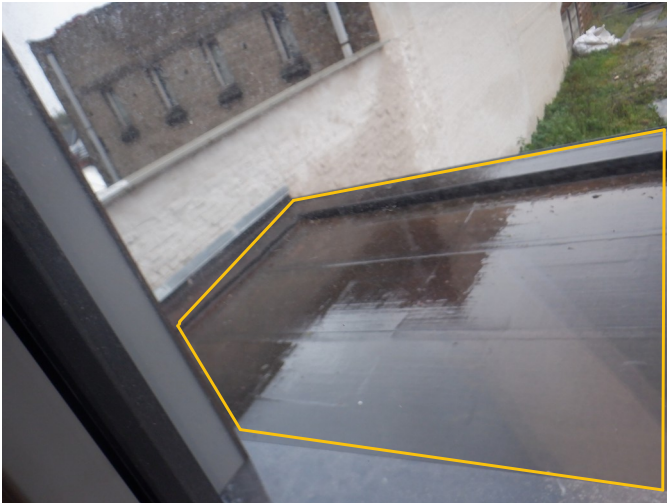
Advies

compleet nieuwe uitbouw plat dak

Identificatiemethode	Vaststelling & expertise (niet-asbestverdacht)
Primaire drager	Plat dak

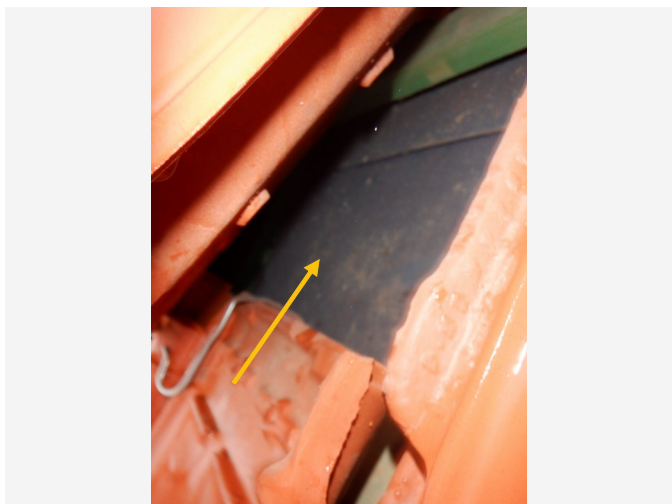
Advies

bestaand onderdak verwijderd en nieuw onderdak geplaatst.

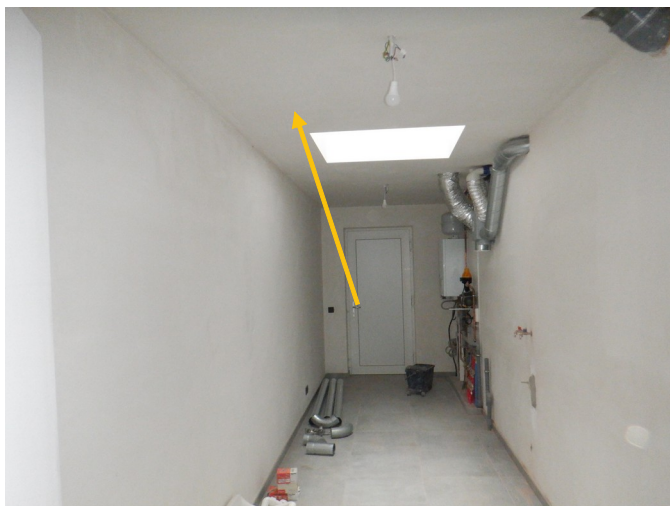
Advies

nergens bestaans pleisterwerk aanwezig - geen staalname voor labo -overal nieuwe plafonds in gyproc

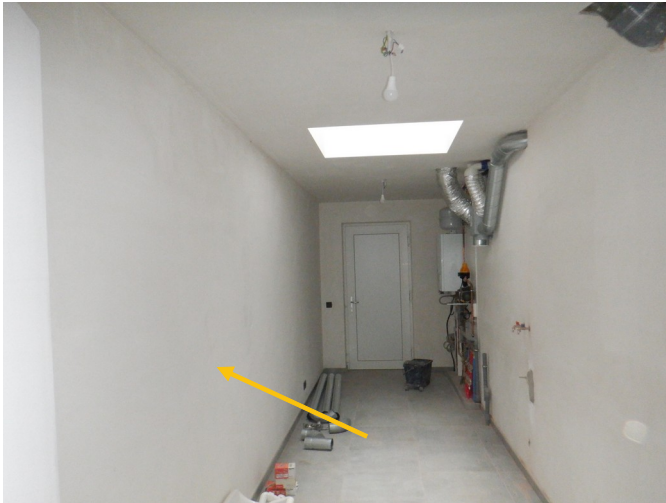
Advies

geen oude pleister aanwezig op diverse plaatsen constateerbaar- geen staalname voor labo - overal gyproc of nieuw pleisterwerk

Identificatiemethode	Vaststelling & expertise (niet-asbestverdacht)
Primaire drager	Wand buitenschil
(Asbest)materiaal	In-situ afwerkingslagen - Pleisterwerk (wand, plafond, ...)
Bindmiddel	Gips - kalk
Gebondenheid bindmiddel	Niet-hechtgebonden

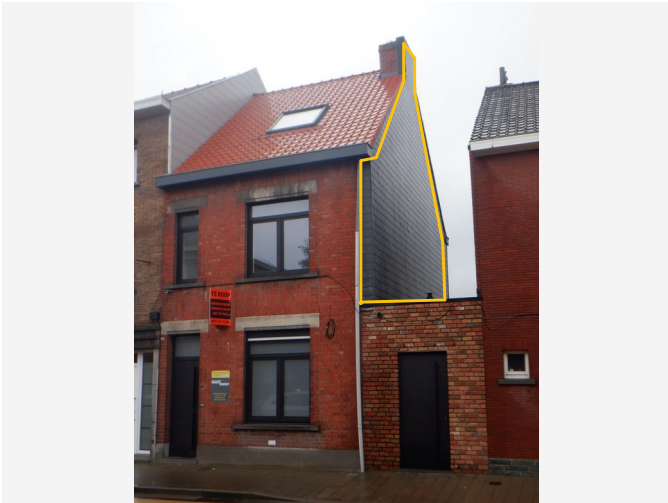
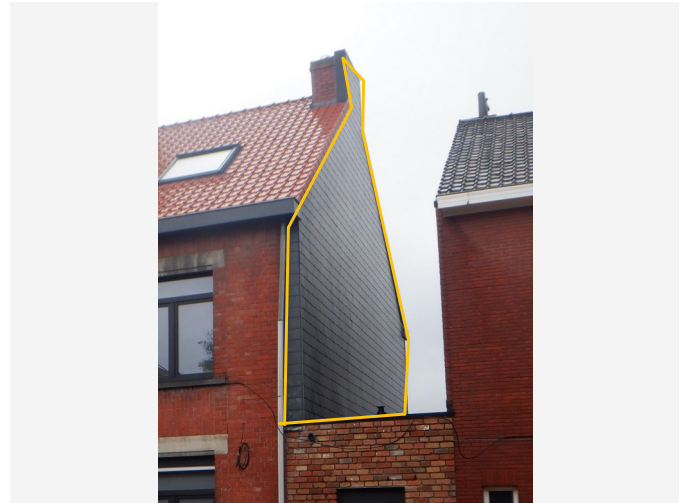
Fiche 5: Leien zijgevel

Geen asbest

Beschrijving	Leien zijgevel
Omgeving	Buiten
Identificatiemethode	Vaststelling met bewijsdocument, zonder monsternamen
Destructieve handeling voor identificatie	Nee
