Asbestinventarisatetest

Nijverheidsstraat 5B/1, 8800 Roeselare

Attestnummer : 20230417-000473.000

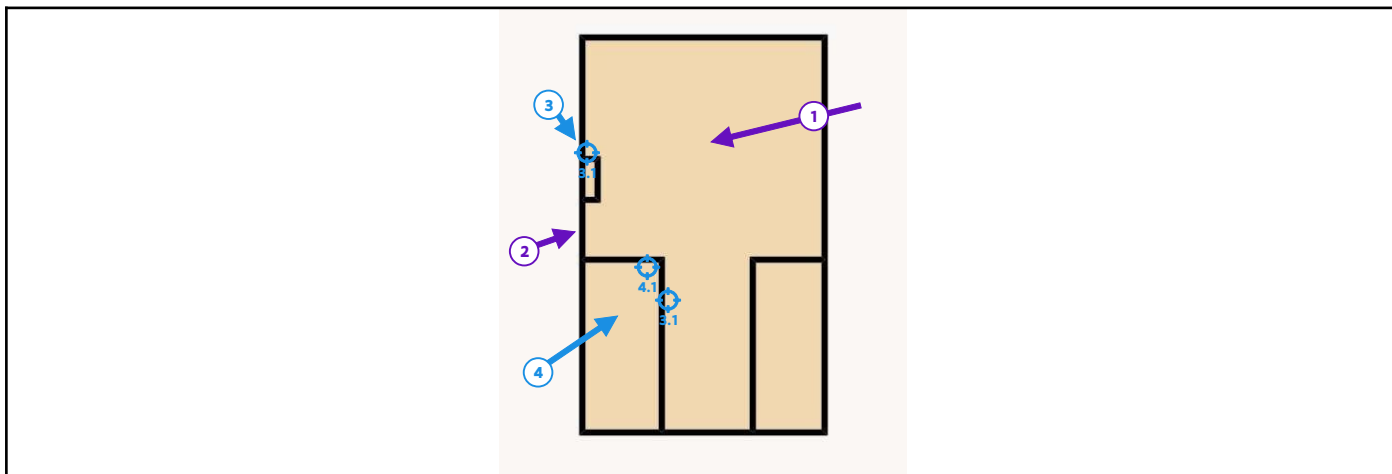
Plan 1.1: GRONDPLAN

Beschrijving	Type	Actie
1. GYPROC PLAFOND	Advies	-
2. TEGELLIJM	Advies	-
3. MM01 GIPS MUREN	Geen asbest	-
3.1 Code: MM01	Mengmonster	-
4. MM02 VLOERZEIL BERGING	Geen asbest	-
4.1 Code: MM02	Puntmonster	-

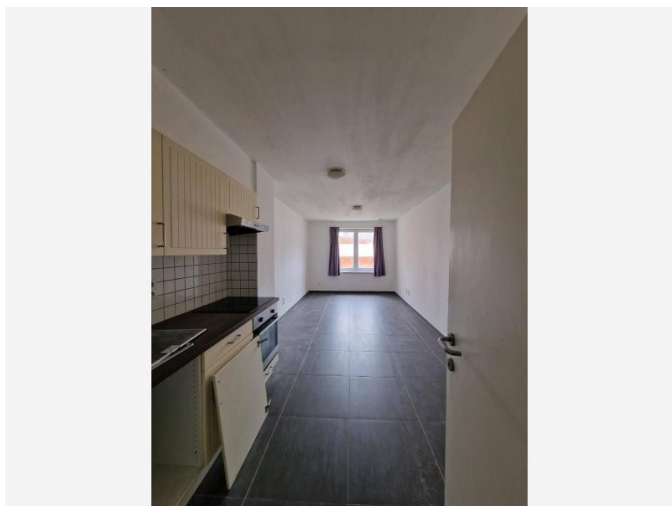
Vrije foto

DE PLAFOND IS GEPLAATST IN GYPROC, NIET MOGELIJK OM TE ZIEN OF DIT OM EEN VERLAAGD PLAFOND GAAT.

Identificatiemethode	Vaststelling & expertise (niet-asbestverdacht)
----------------------	--

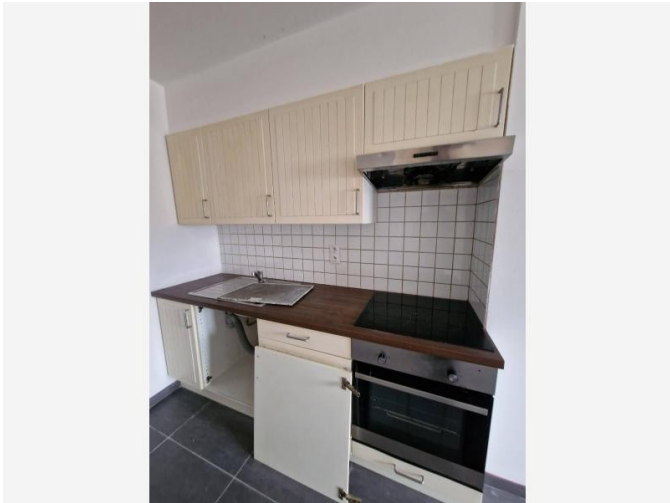
Vrije foto

DEZE TOEPASSING IS NIET GETEST, ONDERZOEK IS NIET DESTRUCTIEF. BIJ RENOVATIE OVERGAAN TOT EEN DESTRUCTIEF ONDERZOEK. ASBESTVERDACHT.

Identificatiemethode	NIET GETEST
Primaire drager	Binnenwand
(Asbest)materiaal	In-situ afwerkingslagen - Lijm laag
Bindmiddel	Cement
Gebondenheid bindmiddel	Hecht

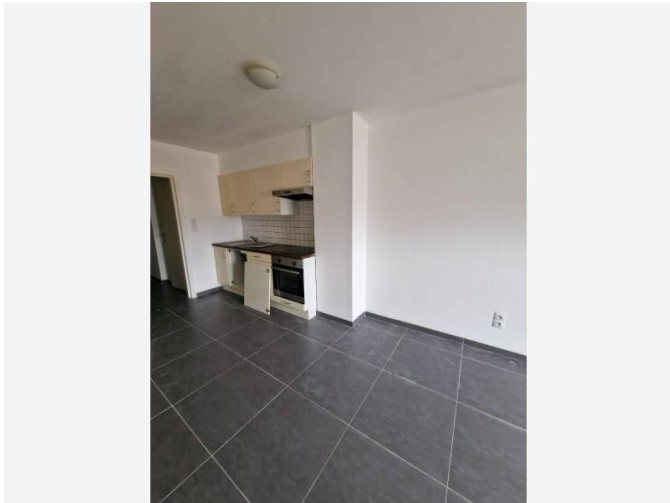
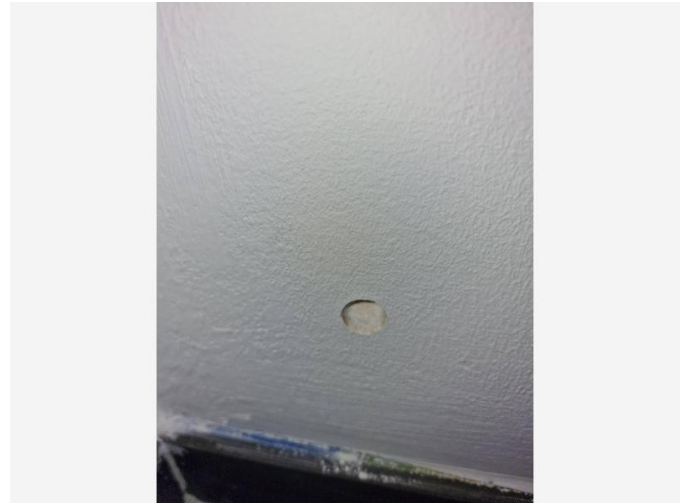
Fiche 3: MM01 GIPS MUREN

Geen asbest

#	Type	Referentie	Resultaat
3.1	Mengmonster	MM01	Geen asbest

Beschrijving	MM01 GIPS MUREN
Omgeving	Binnen
Primaire drager	Binnenwand
Bindmiddel van materiaal	Gips - kalk

Gebondenheid op basis van bindmiddel	Niet-hechtgebonden
Hoeveelheid (oppervlakte - dikte - aantal)	• 86,00 m ² - 0,99 cm - 1 stuk
Totaal volume	0,851 m ³
Identificatiemethode	Vaststelling met monstername
Destructieve handeling voor identificatie	Nee
Opmerking	DE HOEVEELHEID IS LOUTER INDICATIEF.

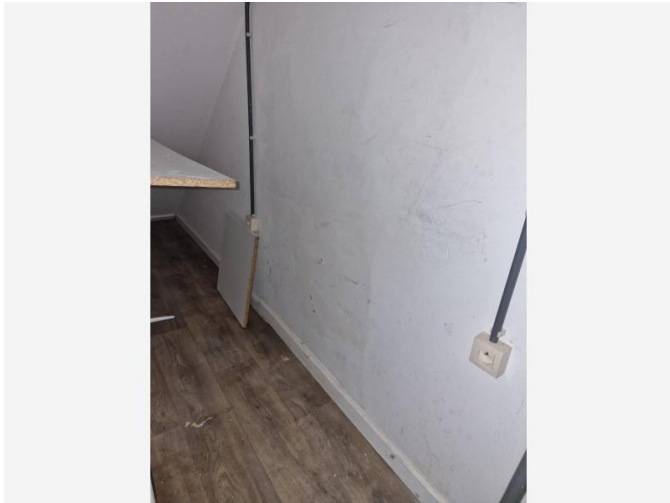
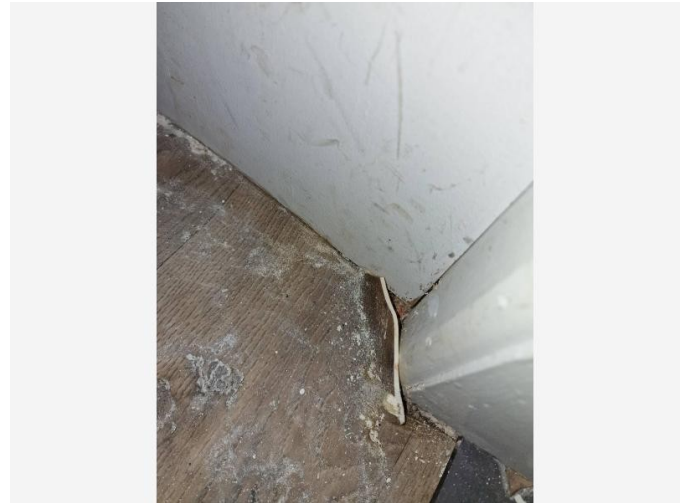
Geen asbest

#	Type	Referentie	Resultaat
4.1	Puntmonster	MM02	Geen asbest

Beschrijving	MM02 VLOERZEIL BERGING
Omgeving	Binnen
Primaire drager	Vloer
Bindmiddel van materiaal	Karton - papier - viltachtig

Gebondenheid op basis van bindmiddel	Niet-hechtgebonden
Hoeveelheid (oppervlakte - aantal)	• 4,00 m ² - 1 stuk
Totale oppervlakte	4,00 m ²
Identificatiemethode	Vaststelling met monstername
Destructieve handeling voor identificatie	Nee
Opmerking	DE HOEVEELHEID IS LOUTER INDICATIEF.
