# Asbestinventarisatetest

Akkermuntstraat 8, 1930 Zaventem

Attestnummer : 20240320-000013.000

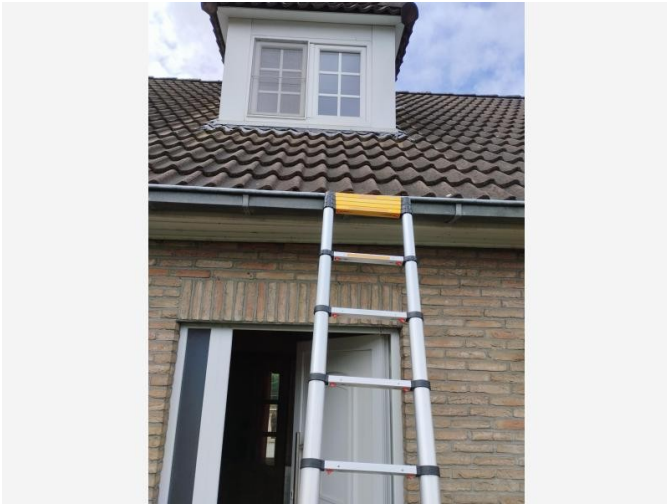
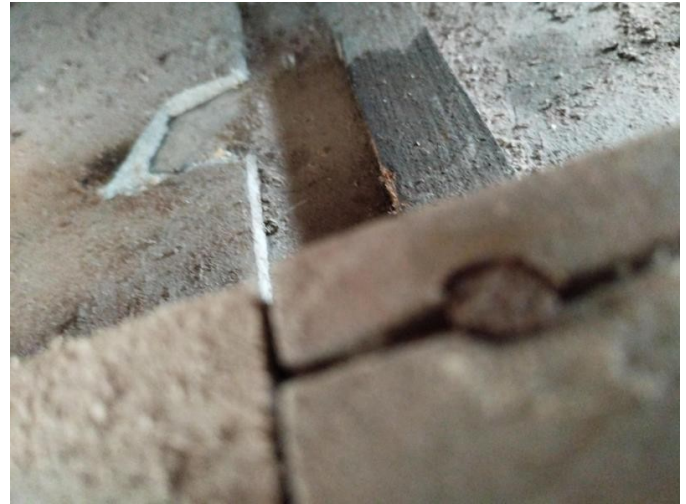
Overzichtsfoto

Detailfoto

Eindbeoordeling materiaalrisico	Zeer laag materiaalrisico en/of zeer lage kans op vezelvrijgave
---------------------------------	---

Gebondenheid	Categorie 1: hechtgebonden in oorsprong
Asbestsoort (vezeltype)	Alleen chrysotiel
Asbestconcentratie	Laag (< 50%)
Afschermingsgraad van het gehele materiaal	Stootvaste afscherming of omkasting
Toestand van het materiaal	Onbeschadigd, niet verweerd

#	Type	Referentie	Resultaat
1.1	Puntmonster	002	Chrysotiel

Beschrijving	cementplaten onderdak
--------------	-----------------------

<b>Omgeving</b>	Buiten
<b>Primaire drager</b>	Schuin dak
<b>Asbestmateriaal</b>	Plaat, paneel, tablet - Type Menuiserite
<b>Bindmiddel van asbestmateriaal</b>	Cement
<b>Gebondenheid op basis van bindmiddel</b>	Hecht
<b>Hoeveelheid (oppervlakte - dikte - aantal)</b>	<ul style="list-style-type: none"> <li>• 160,00 m<sup>2</sup> - 1,00 cm - 1 stuk</li> </ul>
<b>Totaal volume</b>	1,60 m <sup>3</sup>
<b>Eenvoudig bereikbaar</b>	<p>Nee</p> <ul style="list-style-type: none"> <li>• Het asbestmateriaal is bedekt (uitgezonderd laag verf, coating, behang, kunststof, textiel) en het wegnemen van het bedekkende materiaal kan niet zonder het bedekkende materiaal te beschadigen.</li> </ul>
<b>Bevestigingswijze</b>	<ul style="list-style-type: none"> <li>• Geschroefd</li> <li>• Genageld, geniet</li> </ul>
<b>Identificatiemethode</b>	Vaststelling met monsternamen
<b>Destructieve handeling voor identificatie</b>	Nee

Het asbestmateriaal valt onder de mijlpaal van 2040.

Zorgvuldig beheren

- Zorg voor een veilig beheer en verwijder dit asbestmateriaal wanneer het bij werken eenvoudig bereikbaar wordt. Controleer de toestand jaarlijks op wijzigingen.

- Eenvoudige handelingen: mag via doe-het-zelf of door werknemer(s) met opleidingsattest eenvoudige handelingen  
Opgeleid personeel (dak werker met 8u basisopleiding asbest) indien de platen eenvoudig te verwijderen zijn zonder kans op breken kan dit via doe-het-zelf of door werknemer(s) met opleidingsattest eenvoudige handelingen; Dek de zoldervloer af met plastic folie. Dragen van de nodige beschermingsmiddelen (mondmasker ffp3, handschoenen, tyvec ) Verwijder de dakpannen. Fixeer het plaatmateriaal , de asbesthoudende platen één voor één en in hun geheel verwijderen. Niet gooien, niet breken. Reinig nadien de draagstructuur met vochtige doeken (+stofzuiger met absoluut filter kan niet gehoord worden dus voor een particulier niet mogelijk .) Alle werknemer(s) moeten wel beschikken over een opleidingsattest eenvoudige handelingen 8u. Zie ook link Zie <https://ovam.vlaanderen.be/wie-mag-wat-verwijderen>

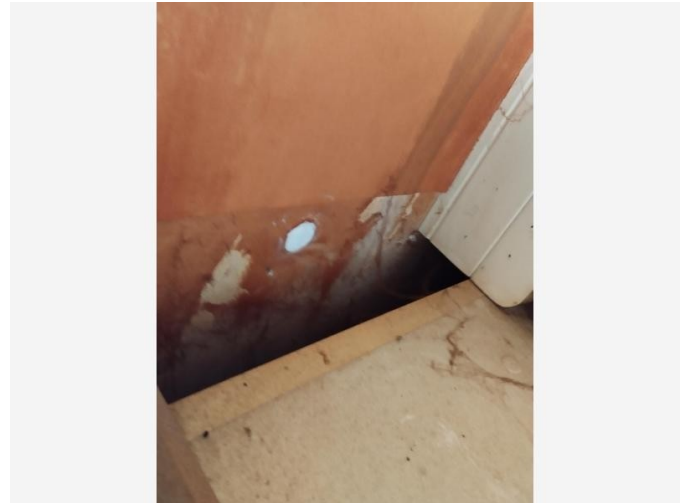
## Fiche 4: muurpleister

Overzichtsfoto

Detailfoto

Geen asbest

#	Type	Referentie	Resultaat
4.1	Mengmonster	001	Geen asbest

Beschrijving	muurpleister
Omgeving	Binnen
Primaire drager	Binnenwand

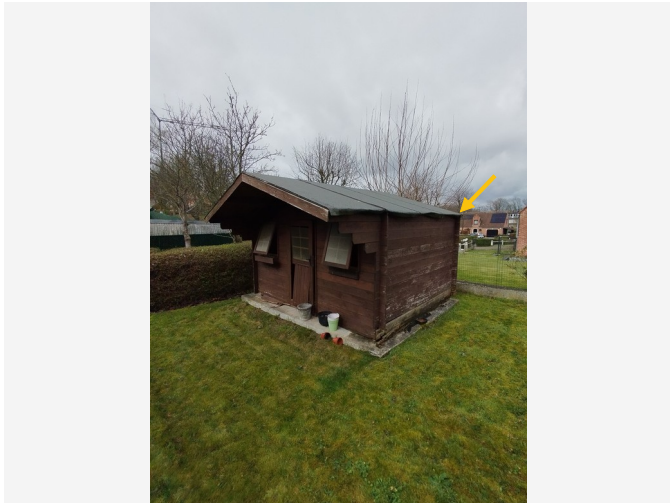
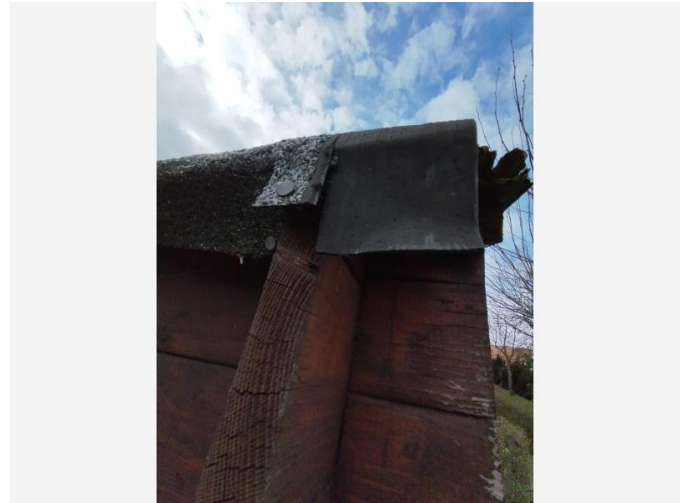
## Fiche 5: bitumen dak tuinhuis

Overzichtsfoto

Detailfoto

Geen asbest

#	Type	Referentie	Resultaat
5.1	Puntmonster	003	Geen asbest

Beschrijving	bitumen dak tuinhuis
Omgeving	Buiten
Primaire drager	Schuin dak
Bindmiddel van materiaal	Bitumen (roofing, teer, asfalt)
