Asbestinventarisatetest

Boechtstraat 21, 1860 Meise

Attestnummer : 20230602-000173.000

Uitgegeven op : 02.06.2023

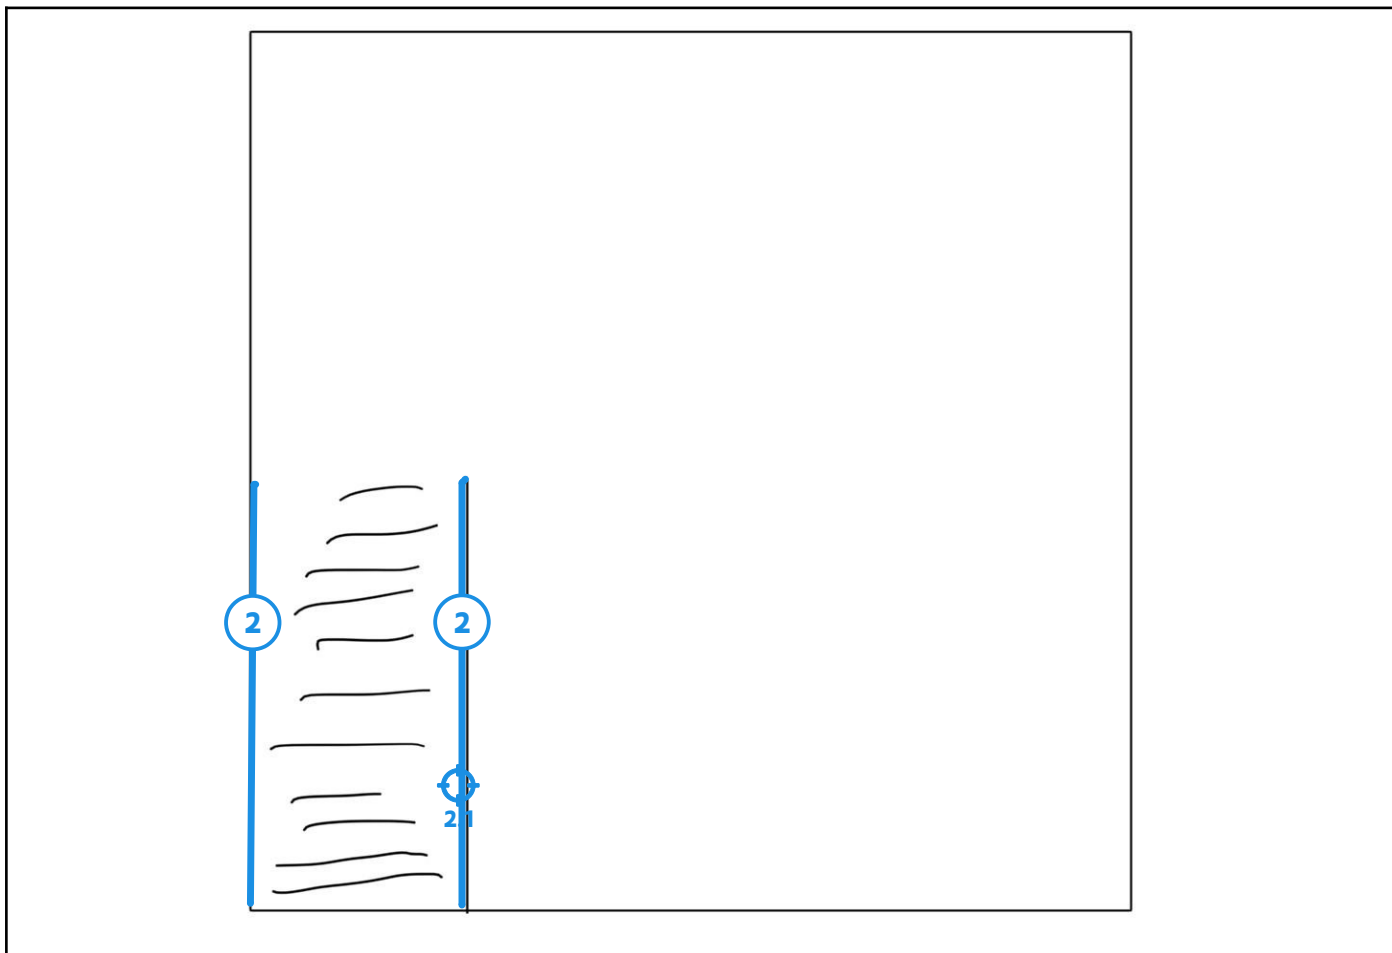
Plan 1.2: kelder

Beschrijving	Type	Actie
2. Pleisterwerk gang kelder	Geen asbest	-
2.1 Code: 24736/01	Mengmonster	-

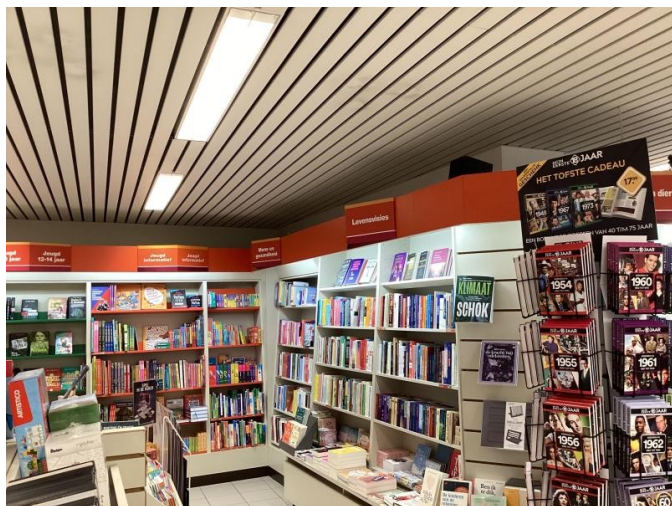
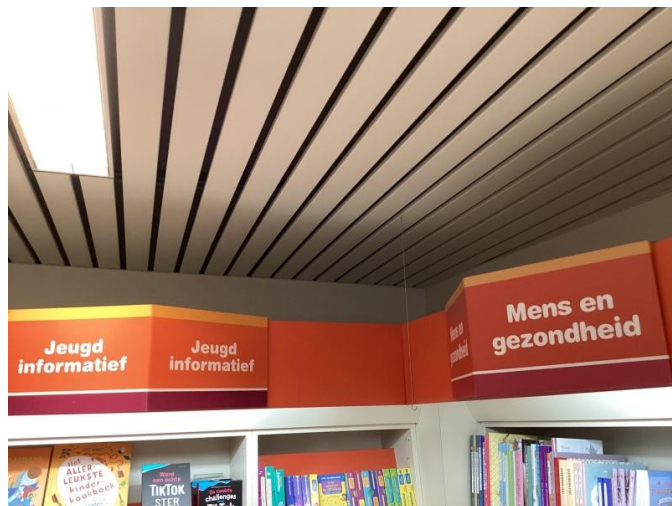
Conclusie

Geen asbest

Beschrijving	Geen pleisterwerk handelszaak
Omgeving	Binnen
Identificatiemethode	Vaststelling zonder monstername
Destructieve handeling voor identificatie	Nee

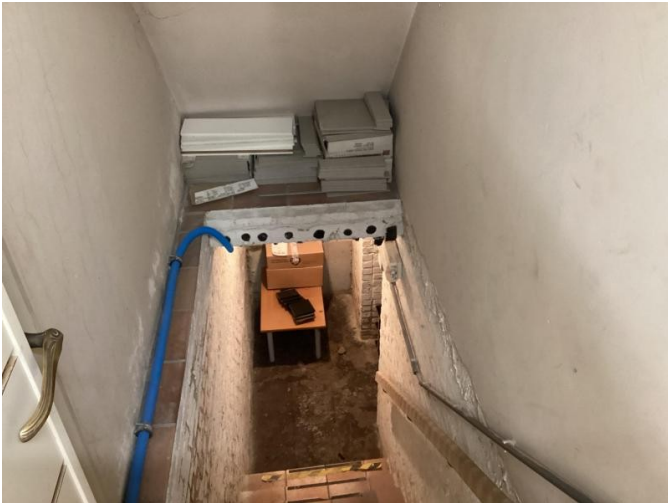
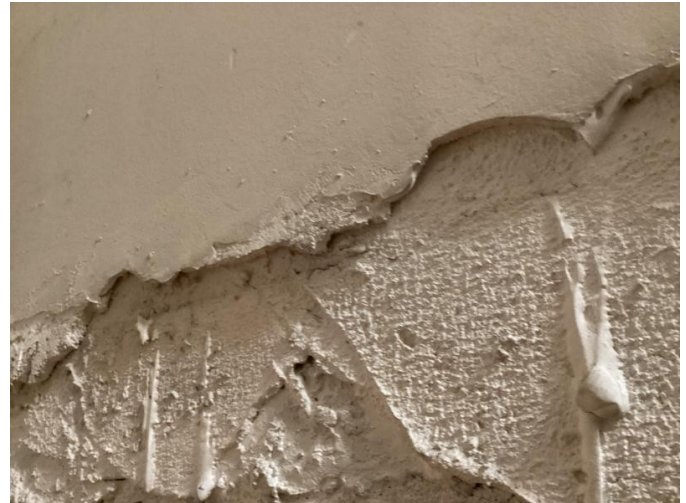
Fiche 2: Pleisterwerk gang kelder

Conclusie

Geen asbest

#	Type	Referentie	Resultaat
2.1	Mengmonster	24736/01	Geen asbest

Beschrijving	Pleisterwerk gang kelder
Omgeving	Binnen
Primaire drager	Binnenwand
Bindmiddel van materiaal	Gips - kalk

Gebondenheid op basis van bindmiddel	Niet-hechtgebonden
Hoeveelheid (oppervlakte - dikte - aantal)	• 25,00 m ² - 1,00 cm - 1 stuk
Totaal volume	0,25 m ³
Identificatiemethode	Vaststelling met monstername
Destructieve handeling voor identificatie	Nee
