# Asbestinventarisatetest

Moeskroenstraat 408, 8930 Mene

Attestnummer : 20240321-000449.000

# Zone 1: Gesloten woning

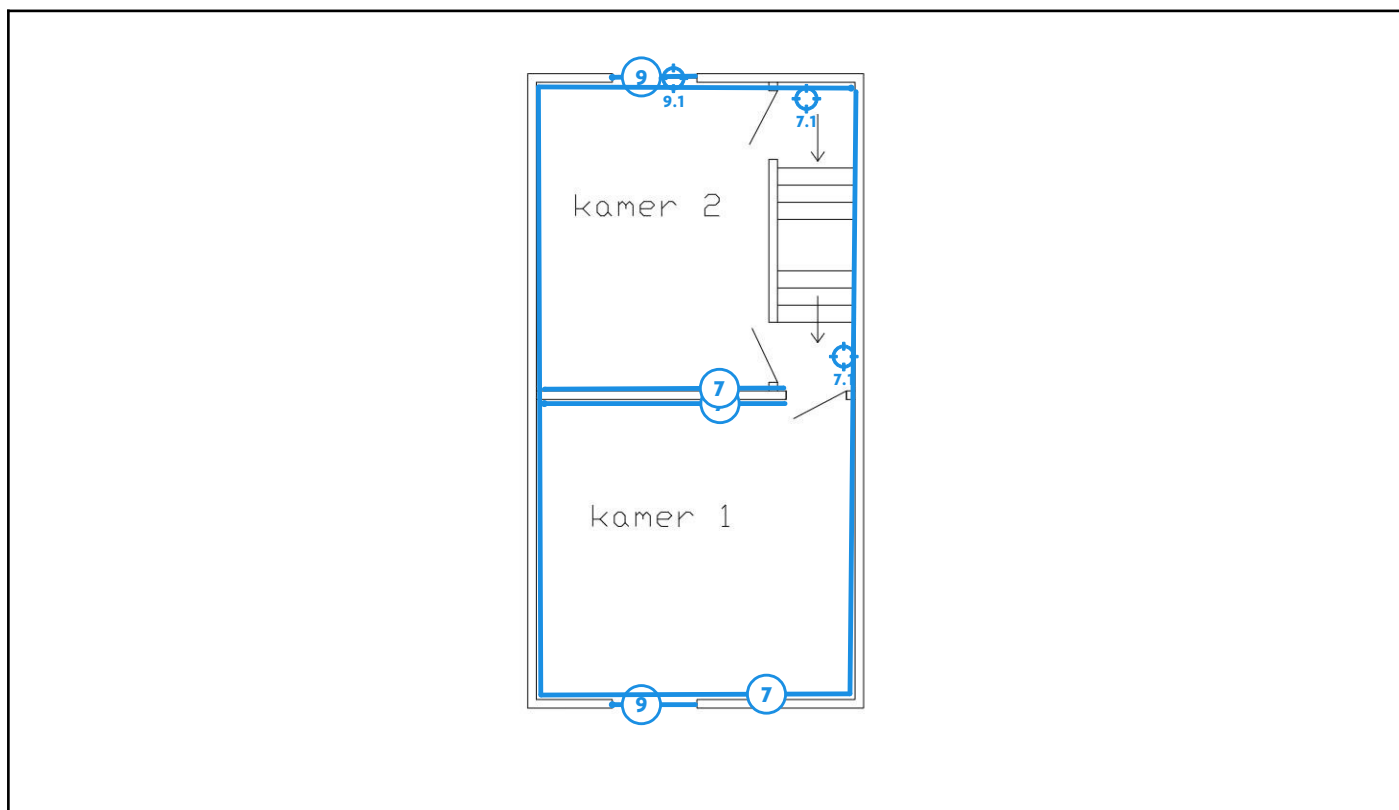
## Plan 1.1: grondplan verdiep

Beschrijving	Type	Actie
7. pleister muren	Geen asbest	-
7.1 Code: MM01	Mengmonster	-
9. mastiek aan ramen	Geen asbest	-
9.1 Code: MM02	Puntmonster	-

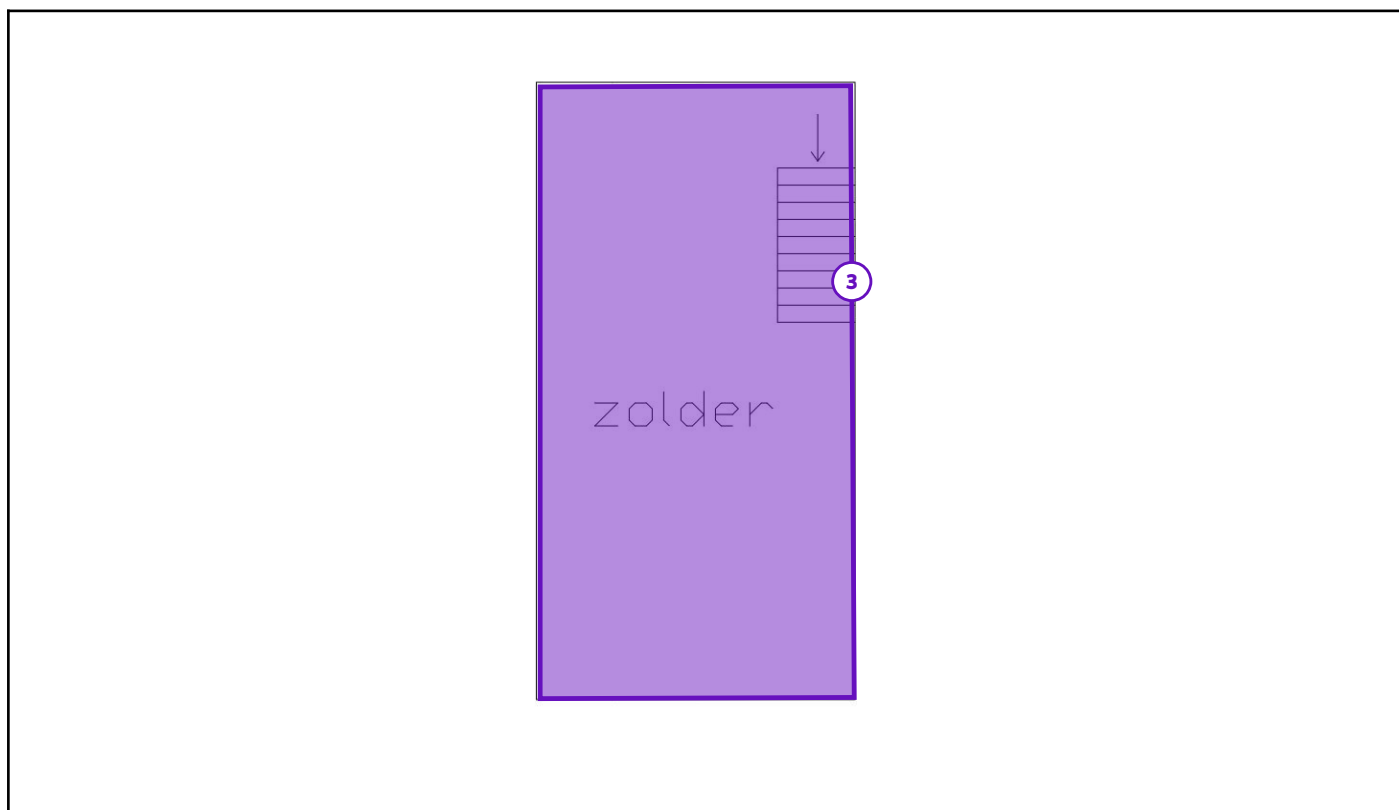
## Plan 1.2: grondplan zolder

Beschrijving	Type	Actie
3. onderdak platen	Advies	-

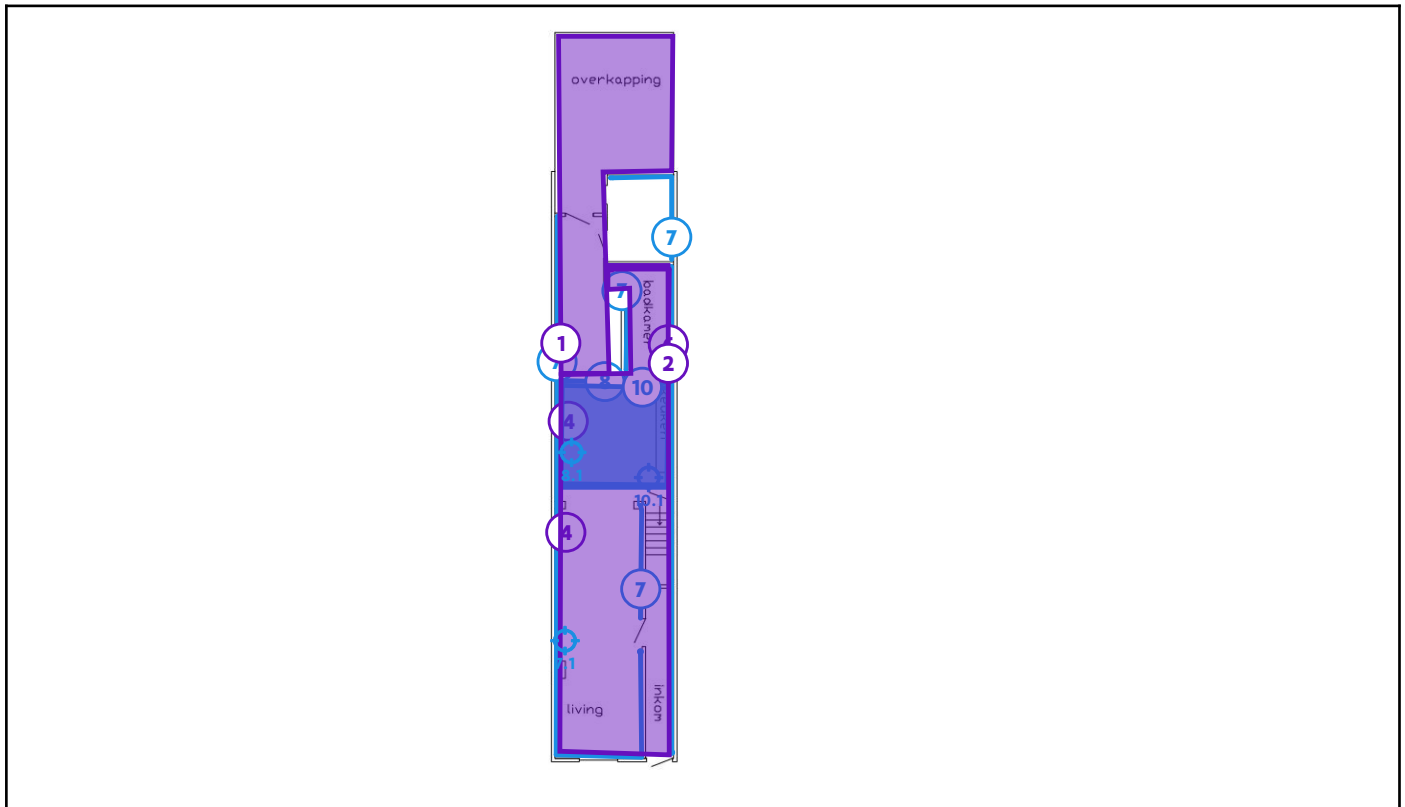
## Plan 1.3: grondplan gelijkvloers

Beschrijving	Type	Actie
1. golfplaten	Advies	-
2. plafond woning	Advies	-
4. schouwbedekking	Advies	-
6. lijm laag onder tegeltjes	Advies	-
7. pleister muren	Geen asbest	-
7.1 Code: MM01	Mengmonster	-
8. Roofing	Geen asbest	-
8.1 Code: MM03	Puntmonster	-
10. vloer tegel	Geen asbest	-

10.1 Code: MM04	Puntmonster	-
-----------------	-------------	---

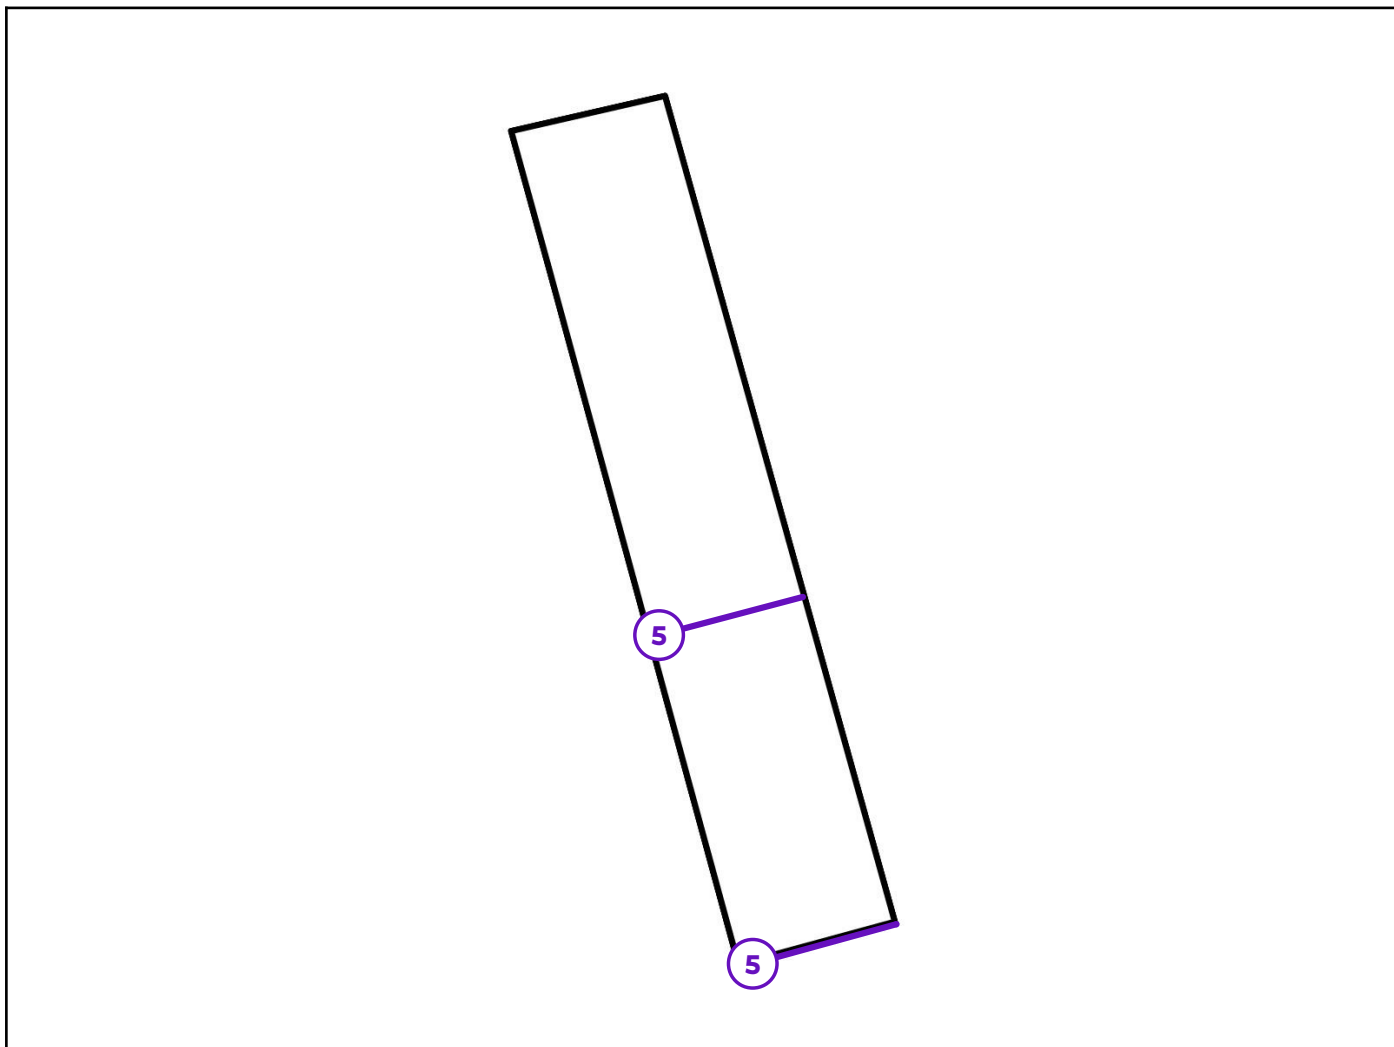
## Plan 1.4: Gesloten woning plan

Beschrijving	Type	Actie
5. boeiboorden	Advies	-

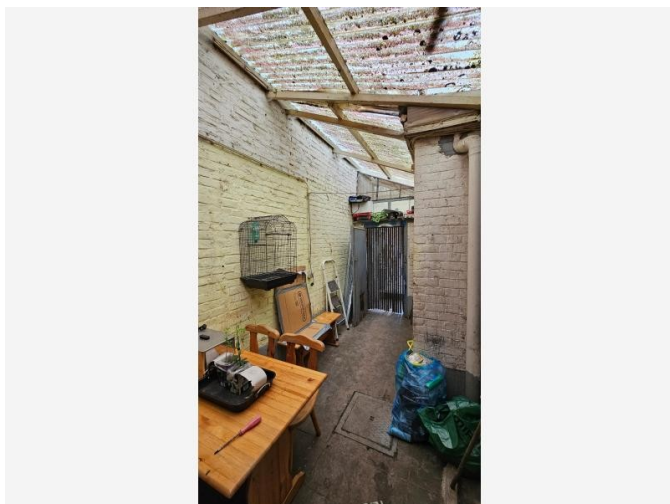
Vrije foto

de golfplaten op het achterste deel van de woning zijn in PVC

Identificatiemethode	Vaststelling & expertise (niet-asbestverdacht)
Primaire drager	Plat dak

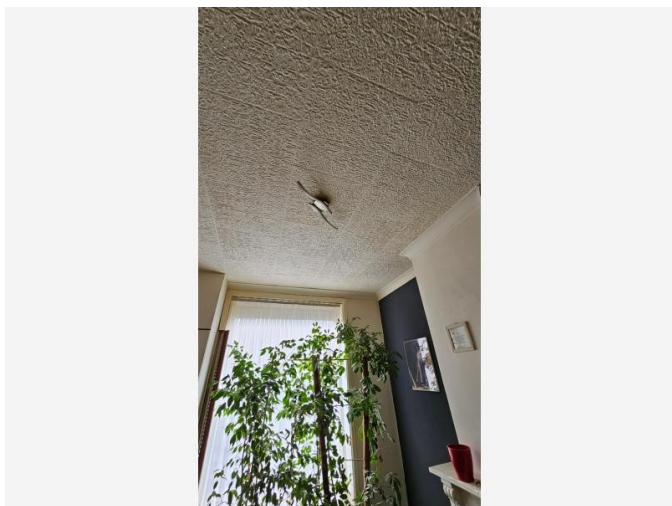
Vrije foto

Geen verdacht pleisterwerk aangetroffen aan het plafond op het gelijkvloers en verdiep, overal een vals plafond en op het hele gelijkvloers bedekt met isomo plafondtegels, ook in de badkamer.

Niet waarneembaar of er hier achter nog verdacht materiaal aanwezig is.

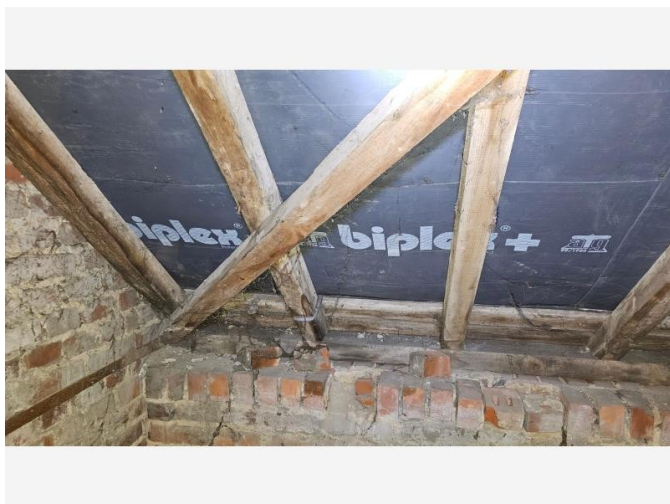
Vrije foto

Onderdakplaten zijn Bipler polypropyleen kunstofplaten en niet asbestverdacht.

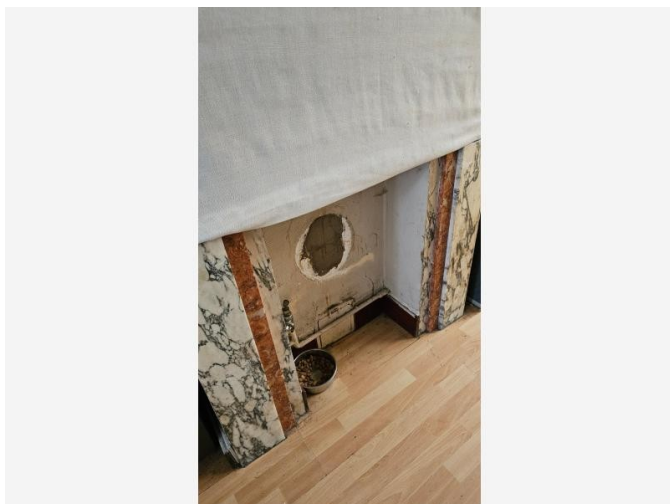
Vrije foto

De plaatbedekking aan de schouwen op het gelijkvloers zijn in natuursteen en niet asbest verdacht.

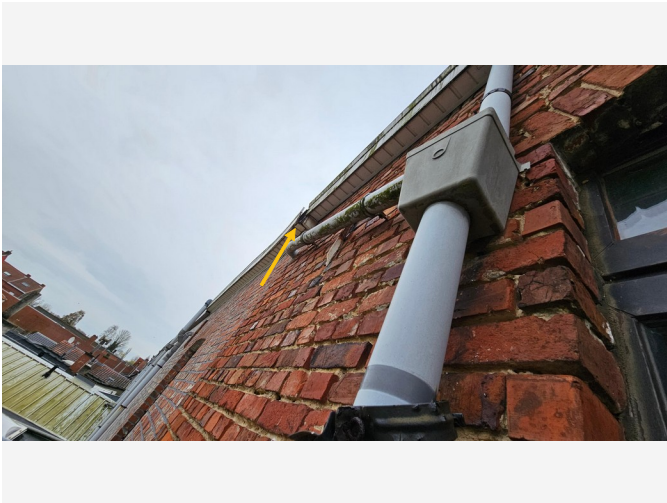
Vrije foto

De boeiboorden zijn in PVC en niet asbest verdacht

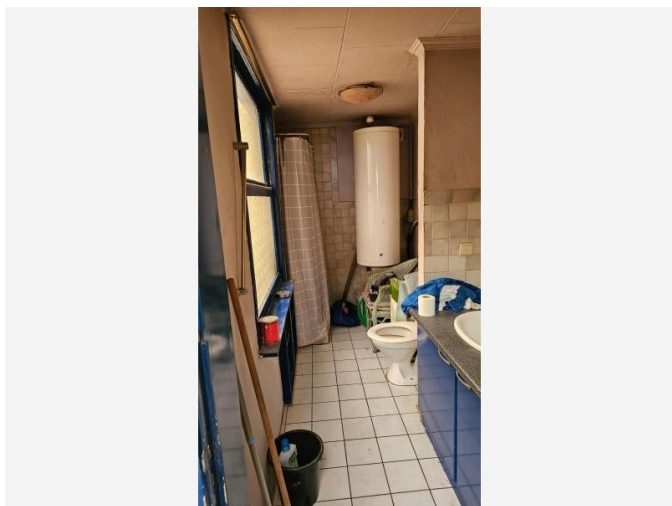
Vrije foto

Wees waakzaam bij renovatiewerken, de aanwezigheid van asbesthoudende lijm onder de wandtegeltjes en vloertegels in de badkamer is niet uit te sluiten.

Identificatiemethode	Redelijk vermoeden
Primaire drager	Binnenwand
(Asbest)materiaal	In-situ afwerkingslagen - Lijmlaag
Bindmiddel	Lijm
Gebondenheid bindmiddel	Hecht

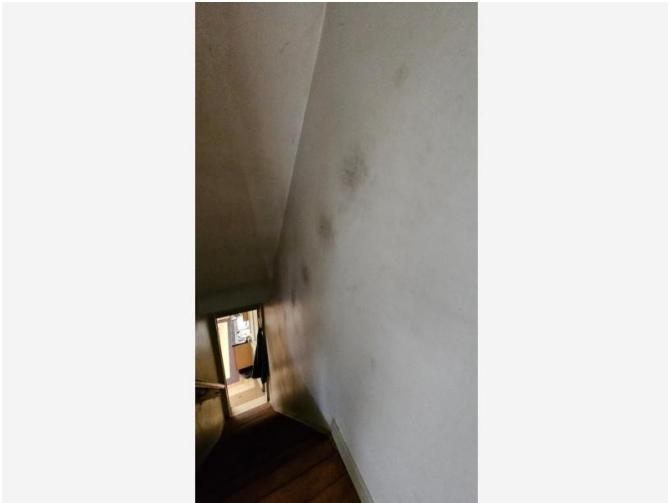
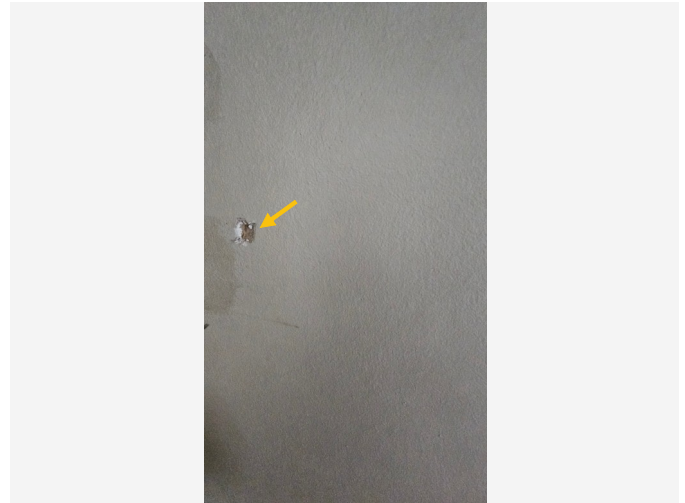
Geen asbest

#	Type	Referentie	Resultaat
7.1	Mengmonster	MM01	Geen asbest

Beschrijving	pleister muren
Omgeving	Binnen
Primaire drager	Binnenwand

<b>Bindmiddel van materiaal</b>	Gips - kalk
<b>Gebondenheid op basis van bindmiddel</b>	Niet-hechtgebonden
<b>Hoeveelheid (oppervlakte - dikte - aantal)</b>	• 160,00 m <sup>2</sup> - 0,20 cm - 1 stuk
<b>Totaal volume</b>	0,32 m <sup>3</sup>
<b>Identificatiemethode</b>	Vaststelling met monstername
<b>Destructieve handeling voor identificatie</b>	Nee
<b>Opmerking</b>	Opgegeven oppervlakte is indicatief Oude leemmuren met weinig pleisterwerk

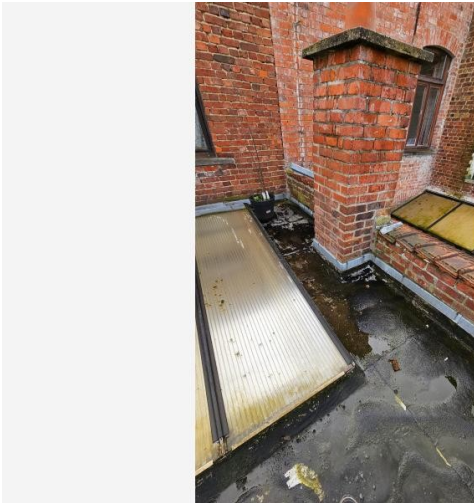
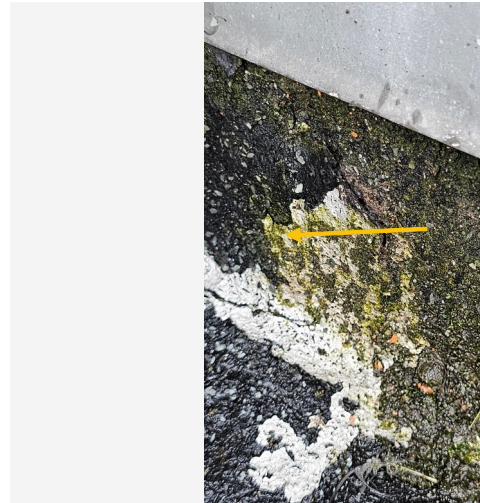
## Fiche 8: Roofing

Geen asbest

#	Type	Referentie	Resultaat
8.1	Puntmonster	MM03	Geen asbest

Beschrijving	Roofing
Omgeving	Buiten
Primaire drager	Plat dak
Bindmiddel van materiaal	Bitumen (roofing, teer, asfalt)

<b>Gebondenheid op basis van bindmiddel</b>	Hecht
<b>Hoeveelheid (oppervlakte - aantal)</b>	• 10,00 m <sup>2</sup> - 1 stuk
<b>Totale oppervlakte</b>	10,00 m <sup>2</sup>
<b>Identificatiemethode</b>	Vaststelling met monsternamen
<b>Destructieve handeling voor identificatie</b>	Nee
<b>Opmerking</b>	<p>Opgegeven oppervlakte is indicatief</p> <p>Staal werd enkel genomen van de toplaag om waterschade te vermijden nadien, de aanwezigheid van een onderliggende mogelijk asbesthoudende laag is niet uit te sluiten. indien het dak (volledig) vernieuwd wordt ook onderliggende lagen onderzoeken (bemonsteren) als deze aanwezig zijn.</p>

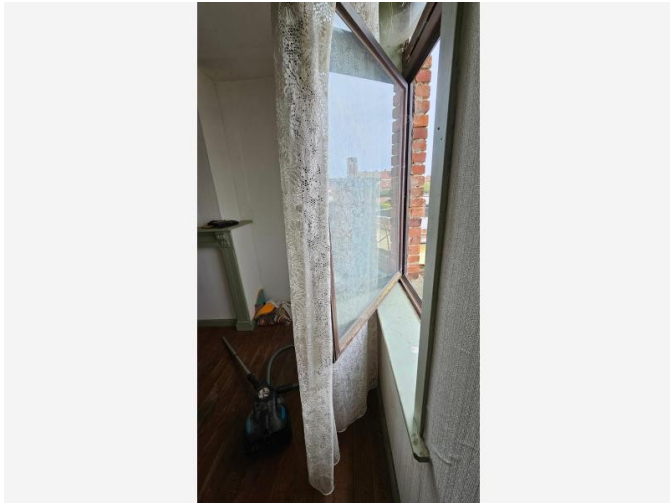
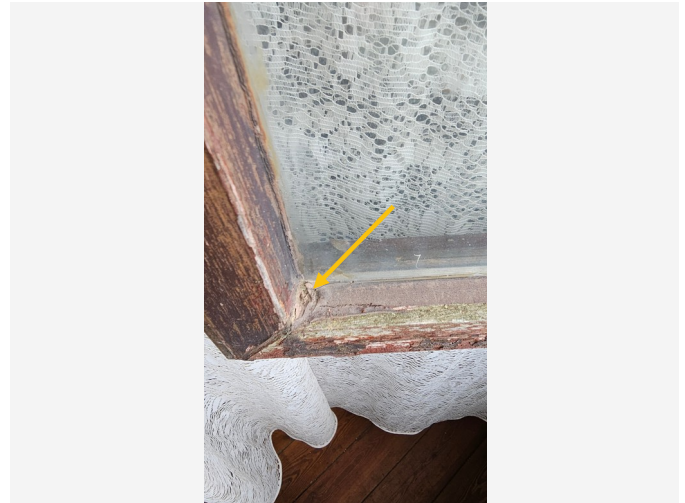
Geen asbest

#	Type	Referentie	Resultaat
9.1	Puntmonster	MM02	Geen asbest

Beschrijving	mastiek aan ramen
Omgeving	Buiten
Primaire drager	Wandopening verticaal (raam, deur, ...)
Bindmiddel van materiaal	Kitten, mastiek, pasta

<b>Gebondenheid op basis van bindmiddel</b>	Hecht
<b>Hoeveelheid (gewicht - aantal)</b>	• 2,00 kg - 1 stuk
<b>Totaal gewicht</b>	2,00 kg
<b>Identificatiemethode</b>	Vaststelling met monstername
<b>Destructieve handeling voor identificatie</b>	Nee
<b>Opmerking</b>	Opgegeven gewicht is indicatief

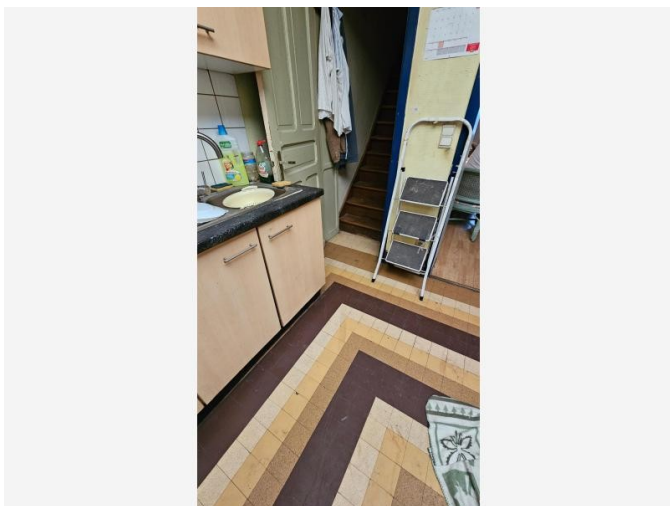
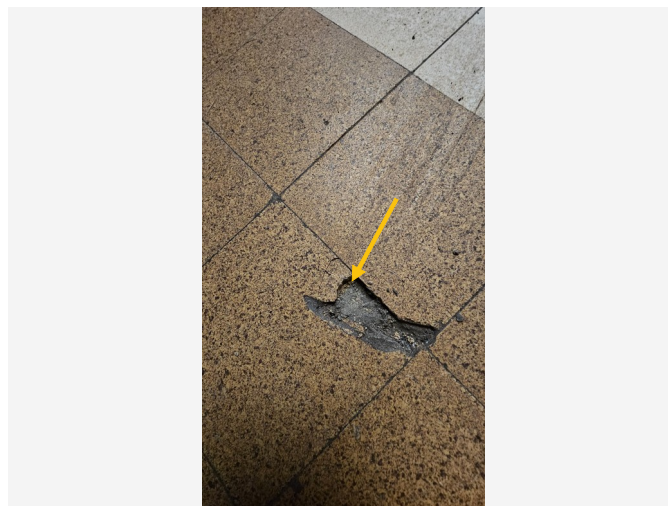
Geen asbest

#	Type	Referentie	Resultaat
10.1	Puntmonster	MM04	Geen asbest

Beschrijving	vloer tegel
Omgeving	Binnen
Primaire drager	Vloer
Bindmiddel van materiaal	Cement

<b>Gebondenheid op basis van bindmiddel</b>	Hecht
<b>Hoeveelheid (oppervlakte - dikte - aantal)</b>	• 12,00 m <sup>2</sup> - 1,00 cm - 1 stuk
<b>Totaal volume</b>	0,12 m <sup>3</sup>
<b>Identificatiemethode</b>	Vaststelling met monstername
<b>Destructieve handeling voor identificatie</b>	Nee
