# Asbestinventarisatetest

Arthur Van Ooststraat 26/B001, 3290 Diest

Attestnummer : 20240319-000087.000

## Zone 1: Appartement B001

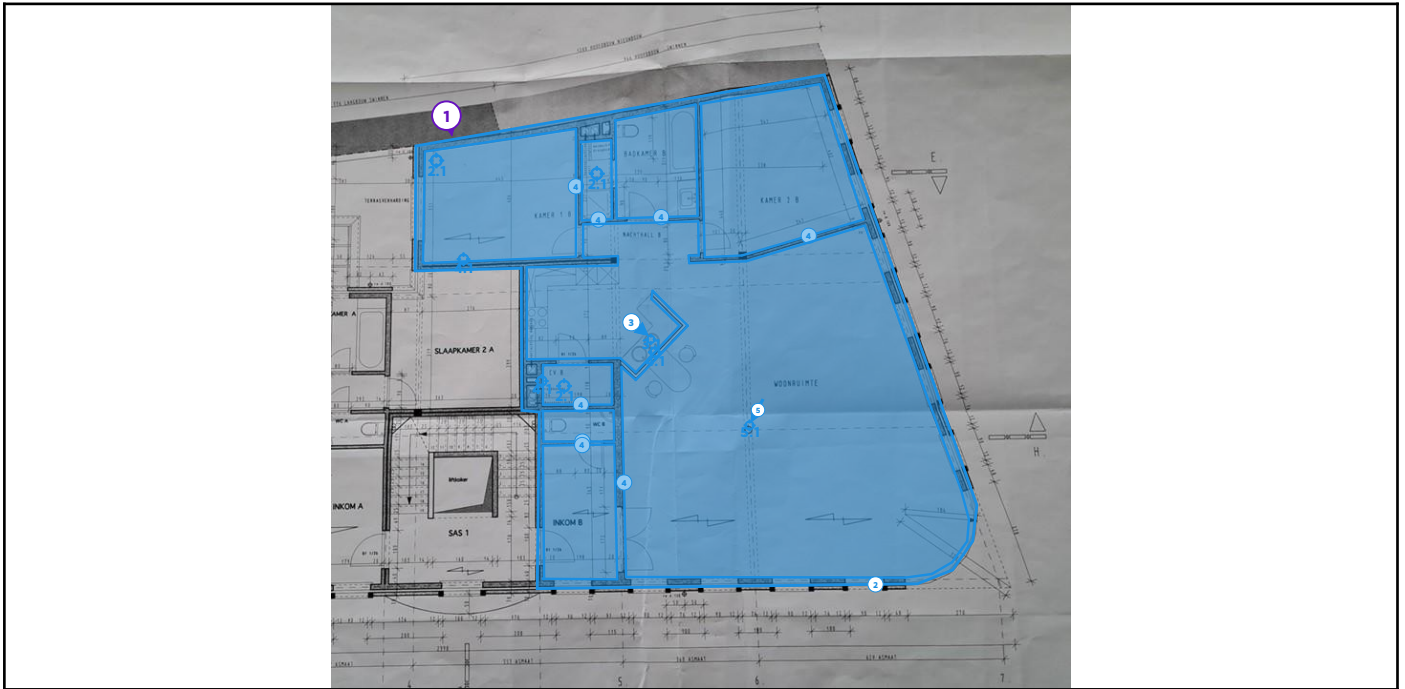
# Plan 1.1: Appartement B001

Beschrijving	Type	Actie
1. gemeenschappelijke delen roofing + crepi + leien zijgevel	Advies	-
2. M2 pleisterwerk plafond	Geen asbest	-
2.1 Code: 4.08674	Mengmonster	-
3. P1 druppeldemper	Geen asbest	-
3.1 Code: 4.08675	Puntmonster	-
4. M1 pleisterwerk muren	Geen asbest	-
4.1 Code: 4.08673	Mengmonster	-
5. P2 paal	Geen asbest	-
5.1 Code: 4.08676	Puntmonster	-

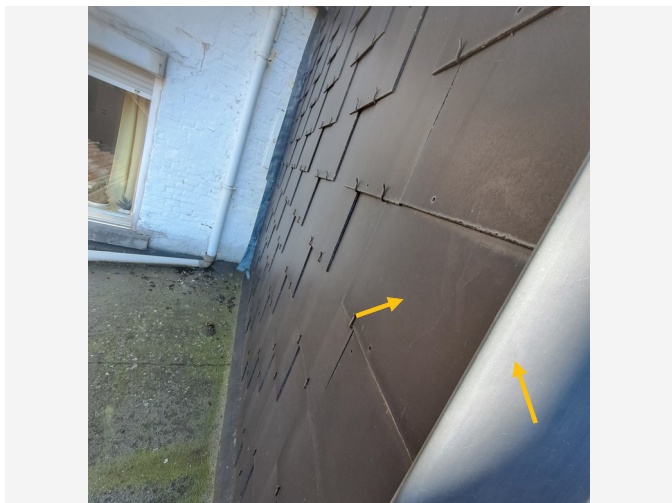
# Fiche 1: gemeenschappelijke delen roofing + crepi + leien zijgevel

De roofing, crepi en de leien zijgevel behoren tot de gemeenschappelijke delen en zijn niet opgenomen in het asbestattest.

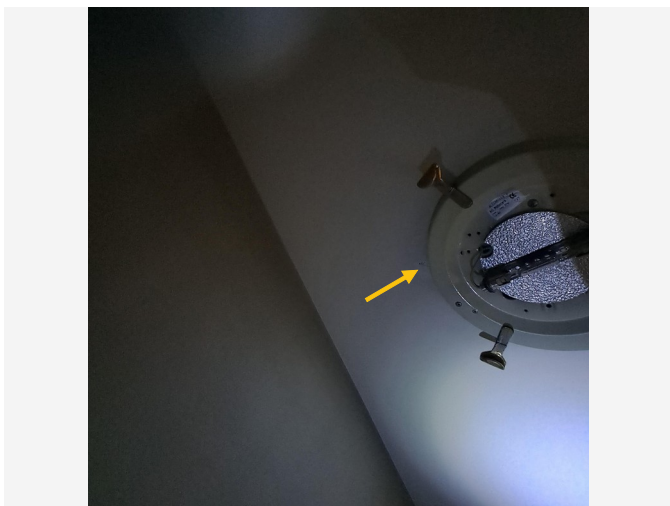
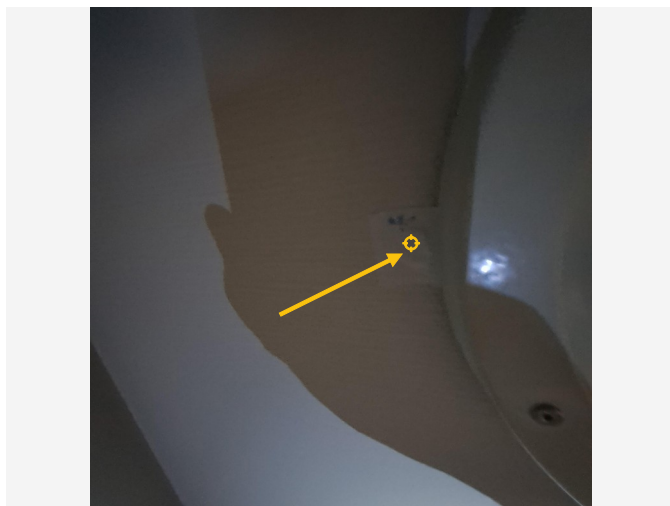
## Fiche 2: M2 pleisterwerk plafond

Geen asbest

#	Type	Referentie	Resultaat
2.1	Mengmonster	4.08674	Geen asbest

Beschrijving	M2 pleisterwerk plafond
Omgeving	Binnen
Primaire drager	Plafond
Bindmiddel van materiaal	Gips - kalk

<b>Gebondenheid op basis van bindmiddel</b>	Niet-hechtgebonden
<b>Hoeveelheid (oppervlakte - dikte - aantal)</b>	• 135,00 m <sup>2</sup> - 1,00 cm - 1 stuk
<b>Totaal volume</b>	1,35 m <sup>3</sup>
<b>Identificatiemethode</b>	Vaststelling met monstername
<b>Destructieve handeling voor identificatie</b>	Nee
<b>Opmerking</b>	Op de plaatsen waar er staalname is gebeurd, is er geen asbest gevonden. Dit sluit niet uit dat er op andere plaatsen wel asbest aanwezig kan zijn. De stalen zijn genomen op representatieve plaatsen beschreven in het inspectieprotocol van OVAM.

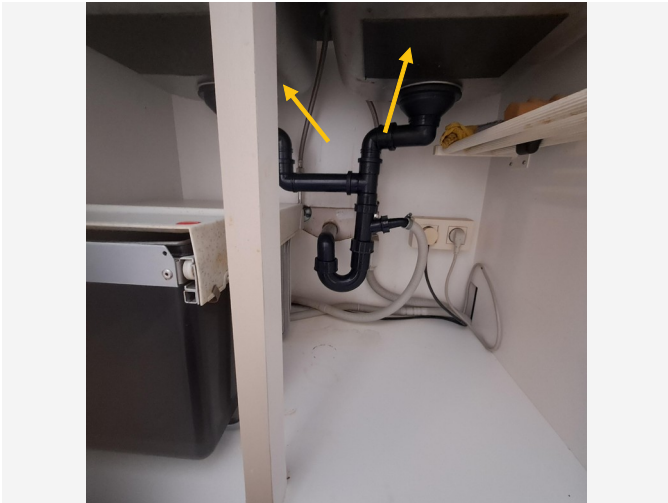
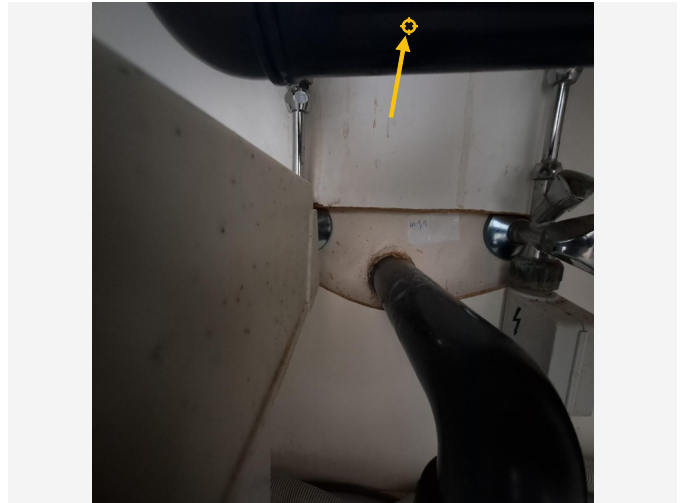
Geen asbest

#	Type	Referentie	Resultaat
3.1	Puntmonster	4.08675	Geen asbest

Beschrijving	P1 druppeldemper
Omgeving	Binnen
Primaire drager	Sanitaire infrastructuur en uitrusting (toe- en afvoer)
Bindmiddel van materiaal	Bitumen (roofing, teer, asfalt)

<b>Gebondenheid op basis van bindmiddel</b>	Hecht
<b>Hoeveelheid (gewicht - aantal)</b>	• 0,10 kg - 1 stuk
<b>Totaal gewicht</b>	0,10 kg
<b>Identificatiemethode</b>	Vaststelling met monstername
<b>Destructieve handeling voor identificatie</b>	Nee

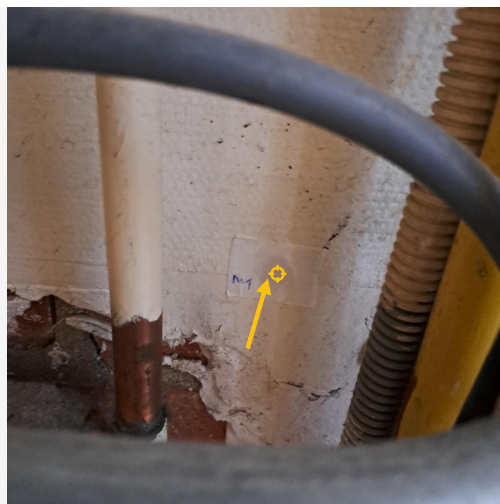
## Fiche 4: M1 pleisterwerk muren

Geen asbest

#	Type	Referentie	Resultaat
4.1	Mengmonster	4.08673	Geen asbest

Beschrijving	M1 pleisterwerk muren
Omgeving	Binnen
Primaire drager	Binnenwand
Bindmiddel van materiaal	Gips - kalk

<b>Gebondenheid op basis van bindmiddel</b>	Niet-hechtgebonden
<b>Hoeveelheid (oppervlakte - dikte - aantal)</b>	• 504,00 m <sup>2</sup> - 1,00 cm - 1 stuk
<b>Totaal volume</b>	5,04 m <sup>3</sup>
<b>Identificatiemethode</b>	Vaststelling met monstername
<b>Destructieve handeling voor identificatie</b>	Nee
<b>Opmerking</b>	Op de plaatsen waar er staalname is gebeurd, is er geen asbest gevonden. Dit sluit niet uit dat er op andere plaatsen wel asbest aanwezig kan zijn. De stalen zijn genomen op representatieve plaatsen beschreven in het inspectieprotocol van OVAM.

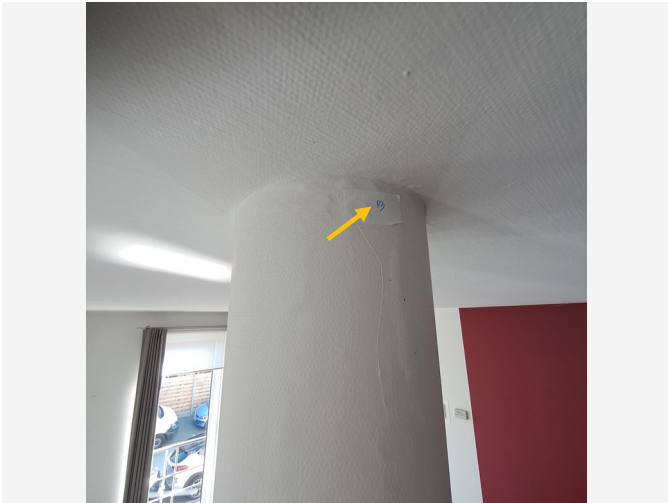
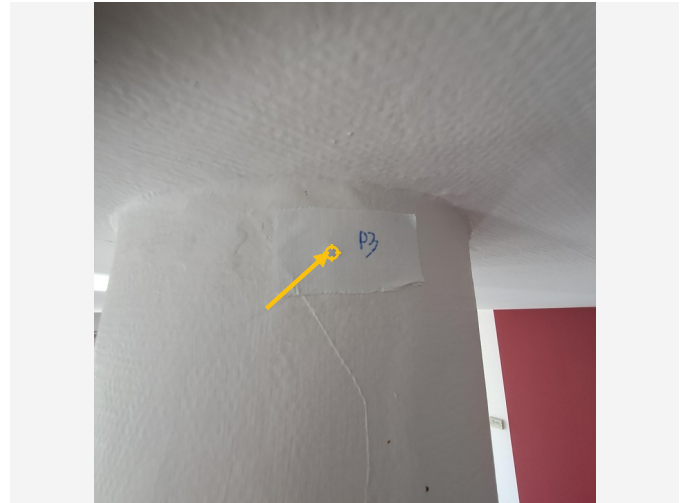
Geen asbest

#	Type	Referentie	Resultaat
5.1	Puntmonster	4.08676	Geen asbest

Beschrijving	P2 paal
Omgeving	Binnen
Primaire drager	Fundering-draagstructuur (horizontaal, verticaal)
Bindmiddel van materiaal	Cement

<b>Gebondenheid op basis van bindmiddel</b>	Hecht
<b>Hoeveelheid (lengte - omtrek - dikte - aantal)</b>	<ul style="list-style-type: none"><li>• 2,78 m - 0,50 cm - 0,50 cm - 1 stuk</li></ul>
<b>Totaal volume</b>	< 0,001 m <sup>3</sup>
<b>Identificatiemethode</b>	Vaststelling met monstername
<b>Destructieve handeling voor identificatie</b>	Nee
