# Asbestinventarisatetest

33029D0601/00L003

Attestnummer : 20240315-000345.000

## Zone 1: Bijgebouw

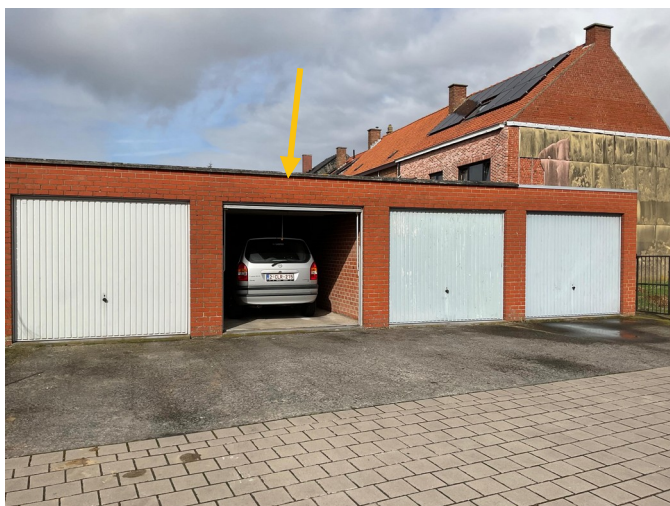
Overzichtsfoto

Eindbeoordeling materiaalrisico	Verhoogd materiaalrisico en/of verhoogde kans op vezelvrijgave
---------------------------------	----------------------------------------------------------------

Gebondenheid	Categorie 1: hechtgebonden in oorsprong
Asbestsoort (vezeltype)	Alleen chrysotiel
Asbestconcentratie	Laag (< 50%)
Afschermingsgraad van het gehele materiaal	Geheel of deels vrij aan de buitenlucht
Toestand van het materiaal	Matig beschadigd, matig verweerd

Beschrijving	Roofing
Omgeving	Buiten
Primaire drager	Plat dak
Asbestmateriaal	Dak- en gevelbekleding - Roofing
Bindmiddel van asbestmateriaal	Bitumen (roofing, teer, asfalt)
Gebondenheid op basis van bindmiddel	Hecht
Hoeveelheid (oppervlakte - aantal)	<ul style="list-style-type: none"><li>18,00 m<sup>2</sup> - 1 stuk</li></ul>
Totale oppervlakte	18,00 m <sup>2</sup>
Eenvoudig bereikbaar	Nee <ul style="list-style-type: none"><li>Verwijdering tast de bouwkundige integriteit aan.</li></ul>
Bevestigingswijze	<ul style="list-style-type: none"><li>Verlijmd, ingegoten, versmeerd</li></ul>

<b>Identificatiemethode</b>	Vaststelling zonder monstername  Motivatie: Groot risico op structurele gevolgschade (lekschade, werking installatie,...)
<b>Destructieve handeling voor identificatie</b>	Nee
<b>Opmerking</b>	Bij afbraak analyse van de roofing (staal ) nemen tot op de kern (dampscherm) . Er kunnen oude lagen (die asbest bevatten) liggen boven de vernieuwde toplaag.

- Zorg voor een veilig beheer en verwijder dit asbestmateriaal wanneer het bij werken eenvoudig bereikbaar wordt. Controleer de toestand jaarlijks op wijzigingen.
- Hemelwater dat afspoelt van asbestcement daken of gevels kan asbestdeeltjes bevatten. Gebruik het enkel voor gesloten circuits (bv. spoelen toiletten). Reinig na het vervangen van het dak of de gevel de dakgoten en regenwaterput of -ton om asbesthoudend sediment of slib te verwijderen

- Eenvoudige handelingen: mag via doe-het-zelf of door werknemer(s) met opleidingsattest eenvoudige handelingen  
Raadpleeg dakwerker omtrent veilige afbraak methode en containerpark voor verpakking van de roofing - gebruik van wegwercoverall en mondkap ffp3 en handschoenen.
