# Asbestinventarisatetest

Bruggestraat 49/0201, 8930 Menen

Attestnummer : 20230220-000069.000

Uitgegeven op : 20.02.2023

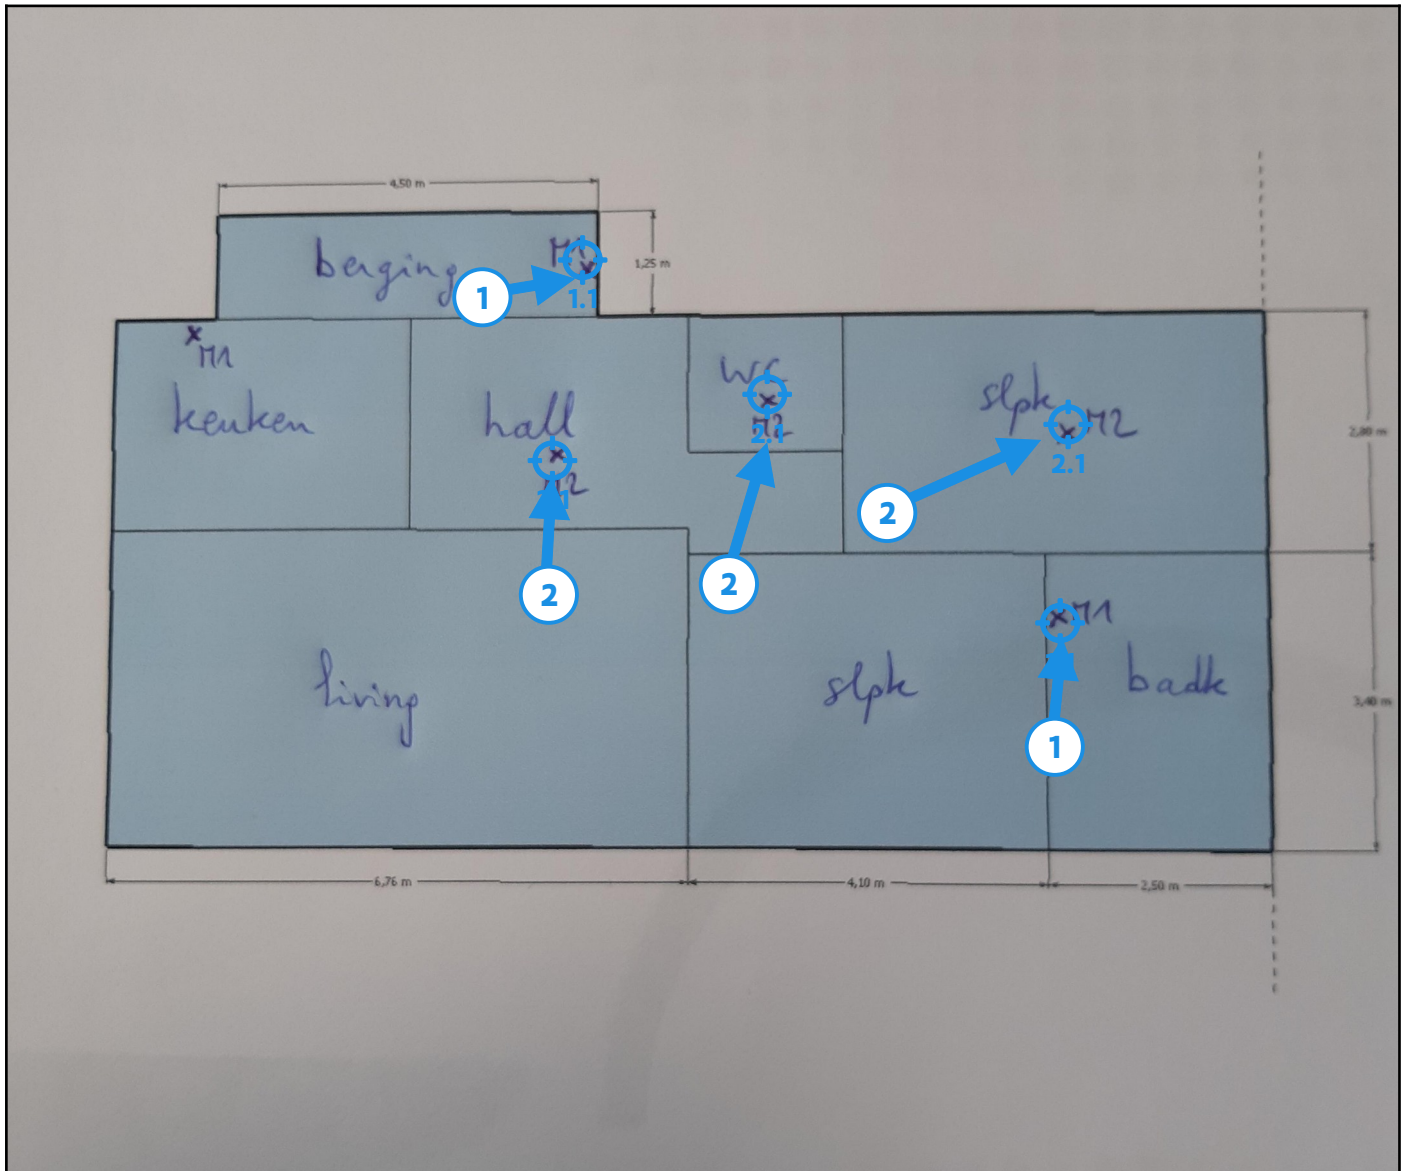
# Plan 1.1: Grondplan

Beschrijving	Type	Actie
1. Pleisterwerk muren	Geen asbest	-
1.1 Code: M1	Mengmonster	-
2. Pleisterwerk plafond	Geen asbest	-
2.1 Code: M2	Mengmonster	-

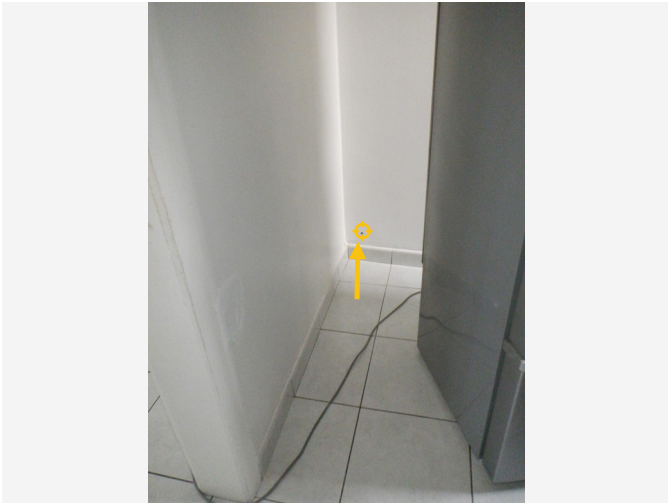
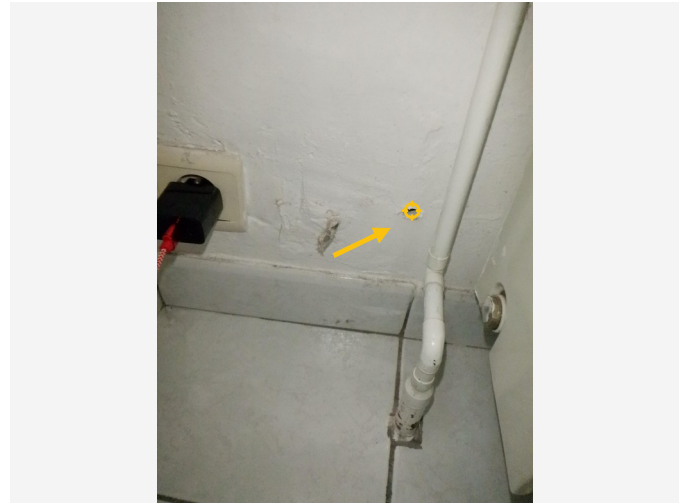
# Fiche 1: Pleisterwerk muren

Geen asbest

## Conclusie

#	Type	Referentie	Resultaat
1.1	Mengmonster	M1	Geen asbest

Beschrijving	Pleisterwerk muren
Omgeving	Binnen
Primaire drager	Binnenwand
Bindmiddel van materiaal	Gips - kalk

<b>Gebondenheid op basis van bindmiddel</b>	Niet-hechtgebonden
<b>Hoeveelheid (oppervlakte - dikte - aantal)</b>	• 180,00 m <sup>2</sup> - 1,00 cm - 1 stuk
<b>Totaal volume</b>	1,80 m <sup>3</sup>
<b>Identificatiemethode</b>	Vaststelling met monstername
<b>Destructieve handeling voor identificatie</b>	Nee
<b>Opmerking</b>	oppervlakte betreft een schatting

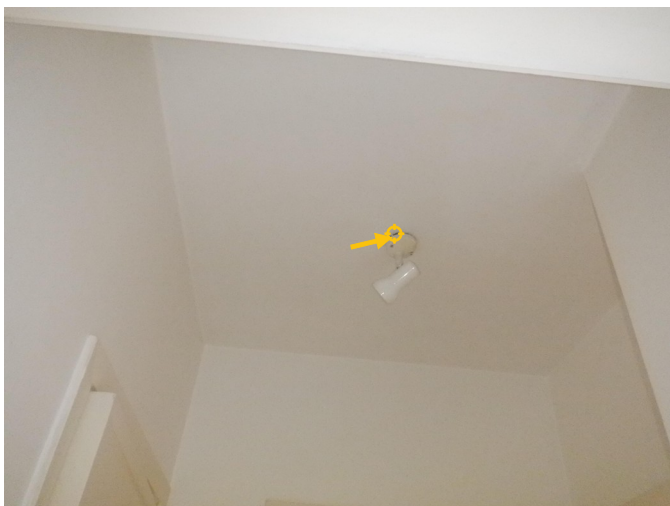
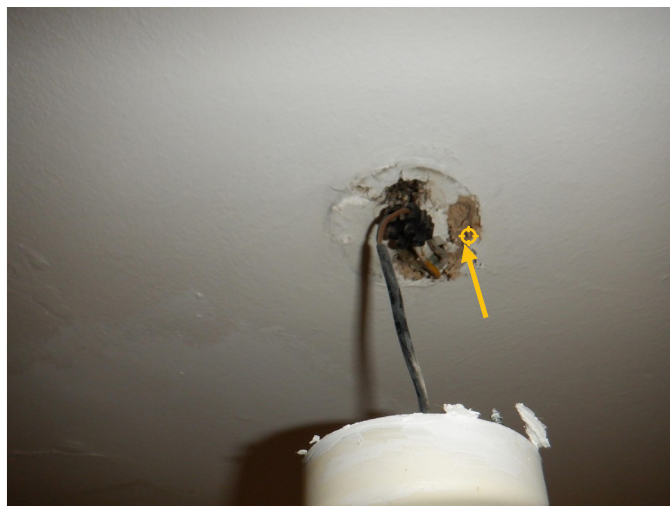
## Fiche 2: Pleisterwerk plafond

Geen asbest

### Conclusie

#	Type	Referentie	Resultaat
2.1	Mengmonster	M2	Geen asbest

Beschrijving	Pleisterwerk plafond
Omgeving	Binnen
Primaire drager	Plafond
Bindmiddel van materiaal	Gips - kalk

<b>Gebondenheid op basis van bindmiddel</b>	Niet-hechtgebonden
<b>Hoeveelheid (oppervlakte - dikte - aantal)</b>	• 85,00 m <sup>2</sup> - 1,00 cm - 1 stuk
<b>Totaal volume</b>	0,85 m <sup>3</sup>
<b>Identificatiemethode</b>	Vaststelling met monstername
<b>Destructieve handeling voor identificatie</b>	Nee
<b>Opmerking</b>	opp betreft een schatting
