Asbestinventarisatetest

Ooststraat 29, 8940 Wervik

Attestnummer : 20230911-000209.000

Uitgegeven op : 11.09.2023

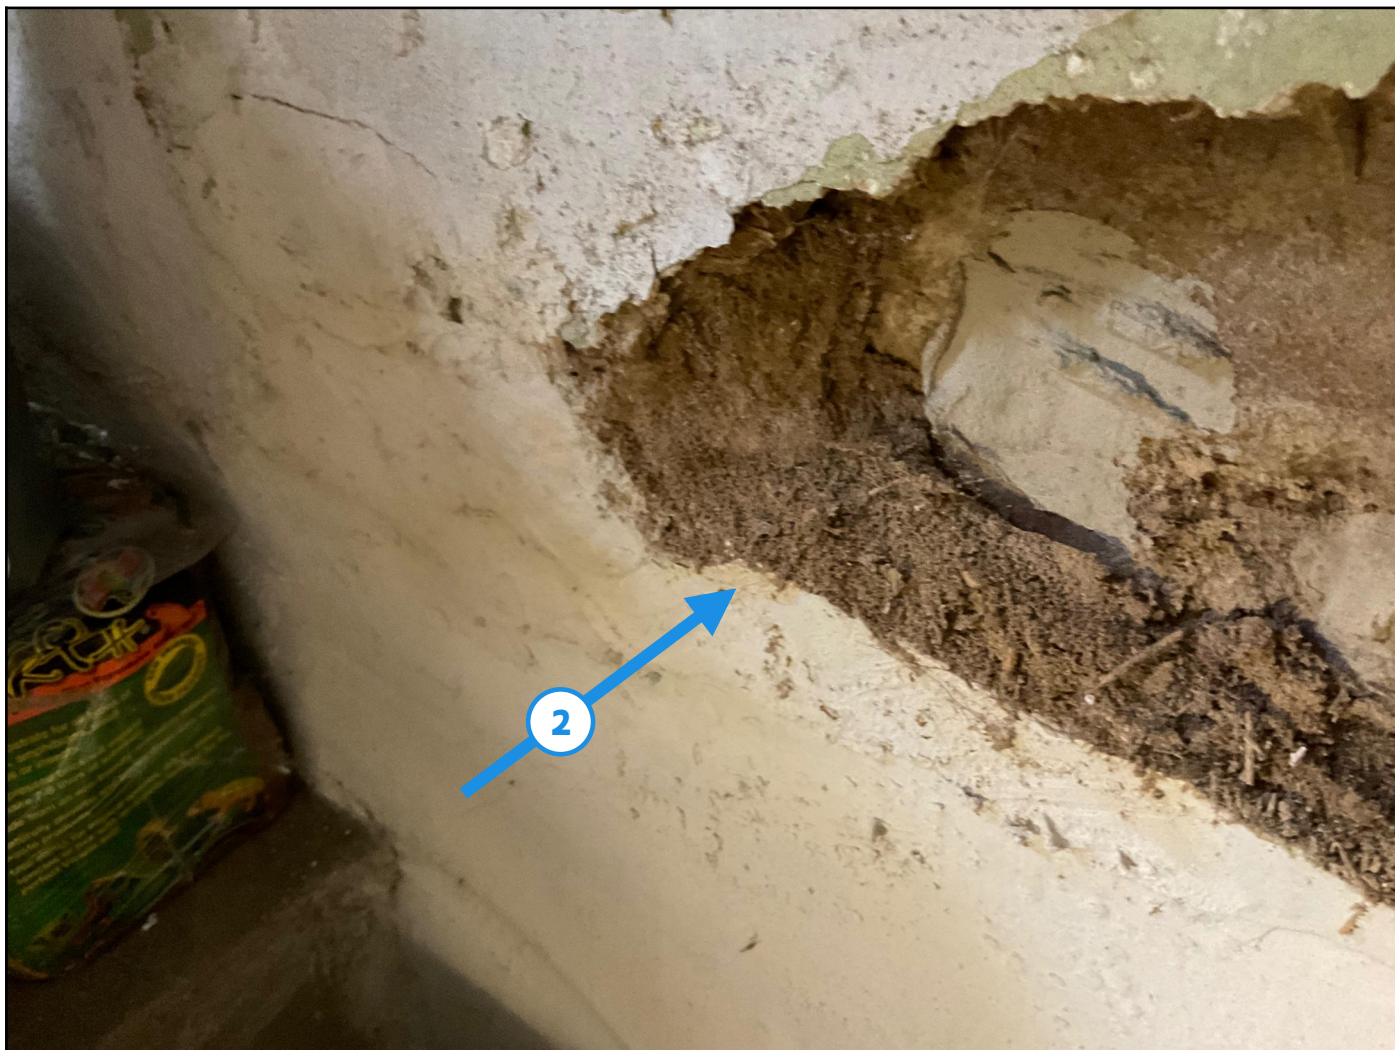
Plan 1.2: Locatie pleisterafname

Beschrijving	Type	Actie
2. Pleister	Geen asbest	-

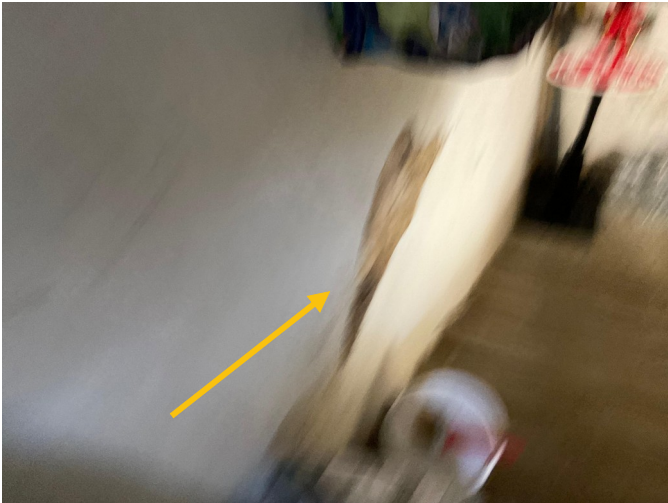
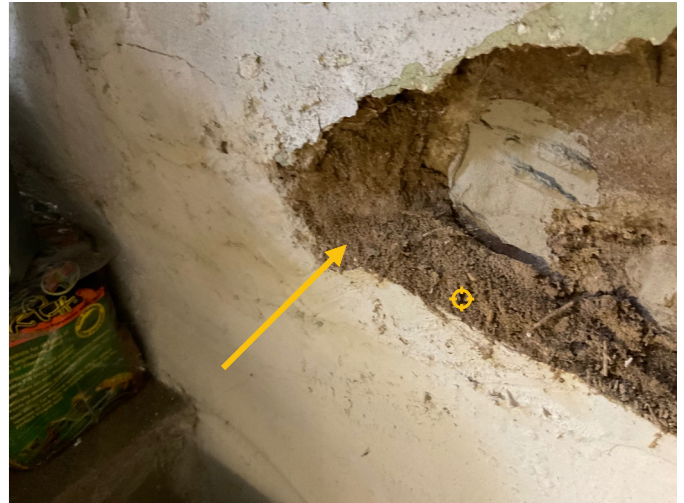
Overzichtsfoto

Geen asbest

#	Type	Referentie	Resultaat
2.1	Puntmonster	2344988-01	Geen asbest

Beschrijving	Pleister
Omgeving	Binnen
Primaire drager	Binnenwand
Bindmiddel van materiaal	Gips - kalk

Gebondenheid op basis van bindmiddel	Niet-hechtgebonden
Hoeveelheid (oppervlakte - dikte - aantal)	• 10,00 m ² - 1,00 cm - 1 stuk
Totaal volume	0,10 m ³
Identificatiemethode	Vaststelling met monstername
Destructieve handeling voor identificatie	Nee
Opmerking	Al de andere muren gerenoveerd en bezet met gyprox - ook plafonds
