# Asbestinventarisatetest

Plankenstraat 101, 1701 Dilbeek

Attestnummer : 20230206-000162.000

Uitgegeven op : 06.02.2023

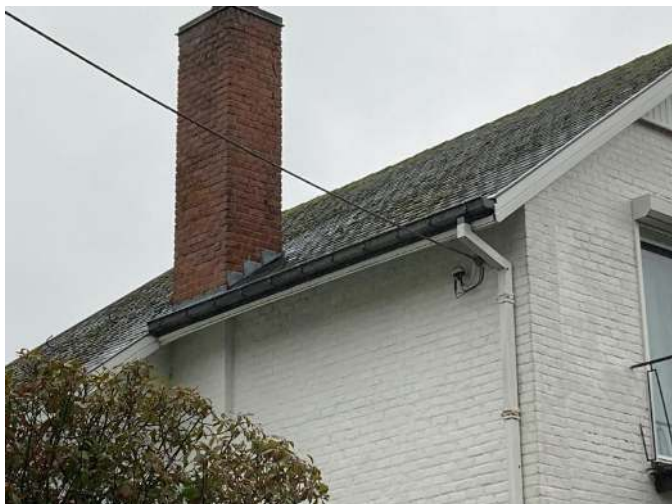
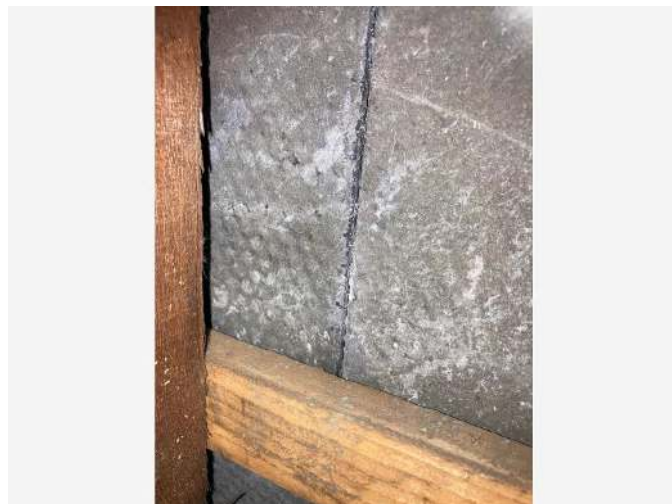
Eindbeoordeling materiaalrisico	Verhoogd materiaalrisico en/of verhoogde kans op vezelvrijgave
---------------------------------	--

Gebondenheid	Categorie 1: hechtgebonden in oorsprong
Asbestsoort (vezeltype)	Alleen chrysotiel
Asbestconcentratie	Laag (< 50%)
Afschermingsgraad van het gehele materiaal	Geheel of deels vrij aan de buitenlucht
Toestand van het materiaal	Matig beschadigd, matig verweerd

Beschrijving	Leien dak
Omgeving	Buiten
Primaire drager	Schuin dak
Asbestmateriaal	Dak- en gevelbekleding - Lei, shingle
Bindmiddel van asbestmateriaal	Cement
Gebondenheid op basis van bindmiddel	Hecht
Hoeveelheid (oppervlakte - aantal)	• 130,00 m <sup>2</sup> - 1 stuk
Totale oppervlakte	130,00 m <sup>2</sup>
Eenvoudig bereikbaar	Ja

Het asbestmateriaal valt onder de mijlpaal van 2034.

- Zorg voor een veilig beheer. Vermijd het beschadigen van het asbestmateriaal. Controleer de toestand jaarlijks op wijzigingen.
- Zorg voor een veilig beheer en verwijder dit asbestmateriaal wanneer het bij werken eenvoudig bereikbaar wordt. Controleer de toestand jaarlijks op wijzigingen.
- Hemelwater dat afspoelt van asbestcement daken of gevels kan asbestdeeltjes bevatten. Gebruik het enkel voor gesloten circuits (bv. spoelen toiletten). Reinig na het vervangen van het dak of de gevel de dakgoten en regenwaterput of -ton om asbesthoudend sediment of slib te verwijderen

- Eenvoudige handelingen: mag via doe-het-zelf of door werknemer(s) met opleidingsattest eenvoudige handelingen  
Hechtgebonden asbest mag via eenvoudige handelingen verwijderd worden

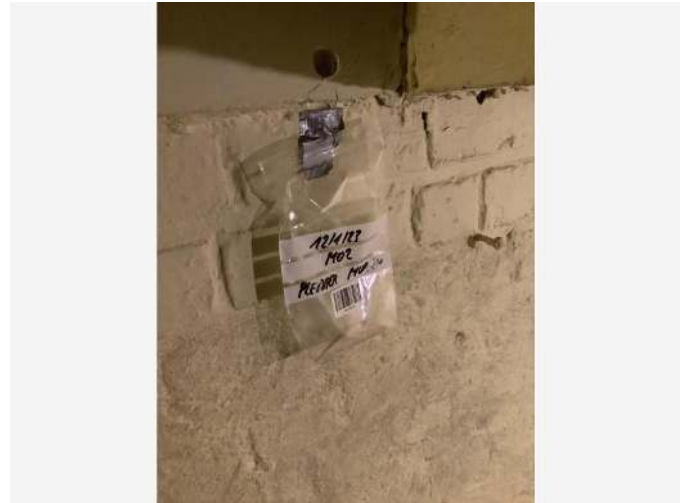
Geen asbest

#	Type	Referentie	Resultaat
4.1	Mengmonster	M02	Geen asbest

Beschrijving	Pleisterwerk muren
Omgeving	Binnen
Primaire drager	Binnenwand

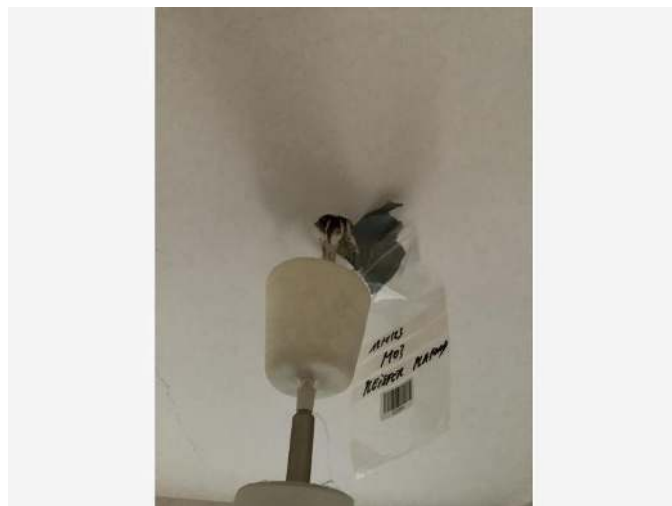
Geen asbest

#	Type	Referentie	Resultaat
5.1	Mengmonster	M03	Geen asbest

Beschrijving	Pleisterwerk plafond
Omgeving	Binnen
Primaire drager	Plafond
Bindmiddel van materiaal	Gips - kalk
