# Asbestinventarisatetest

Renning Tuinwijk 2, 9950 Lievegem

Attestnummer : 20240312-000626.000

Uitgegeven op : 12.03.2024

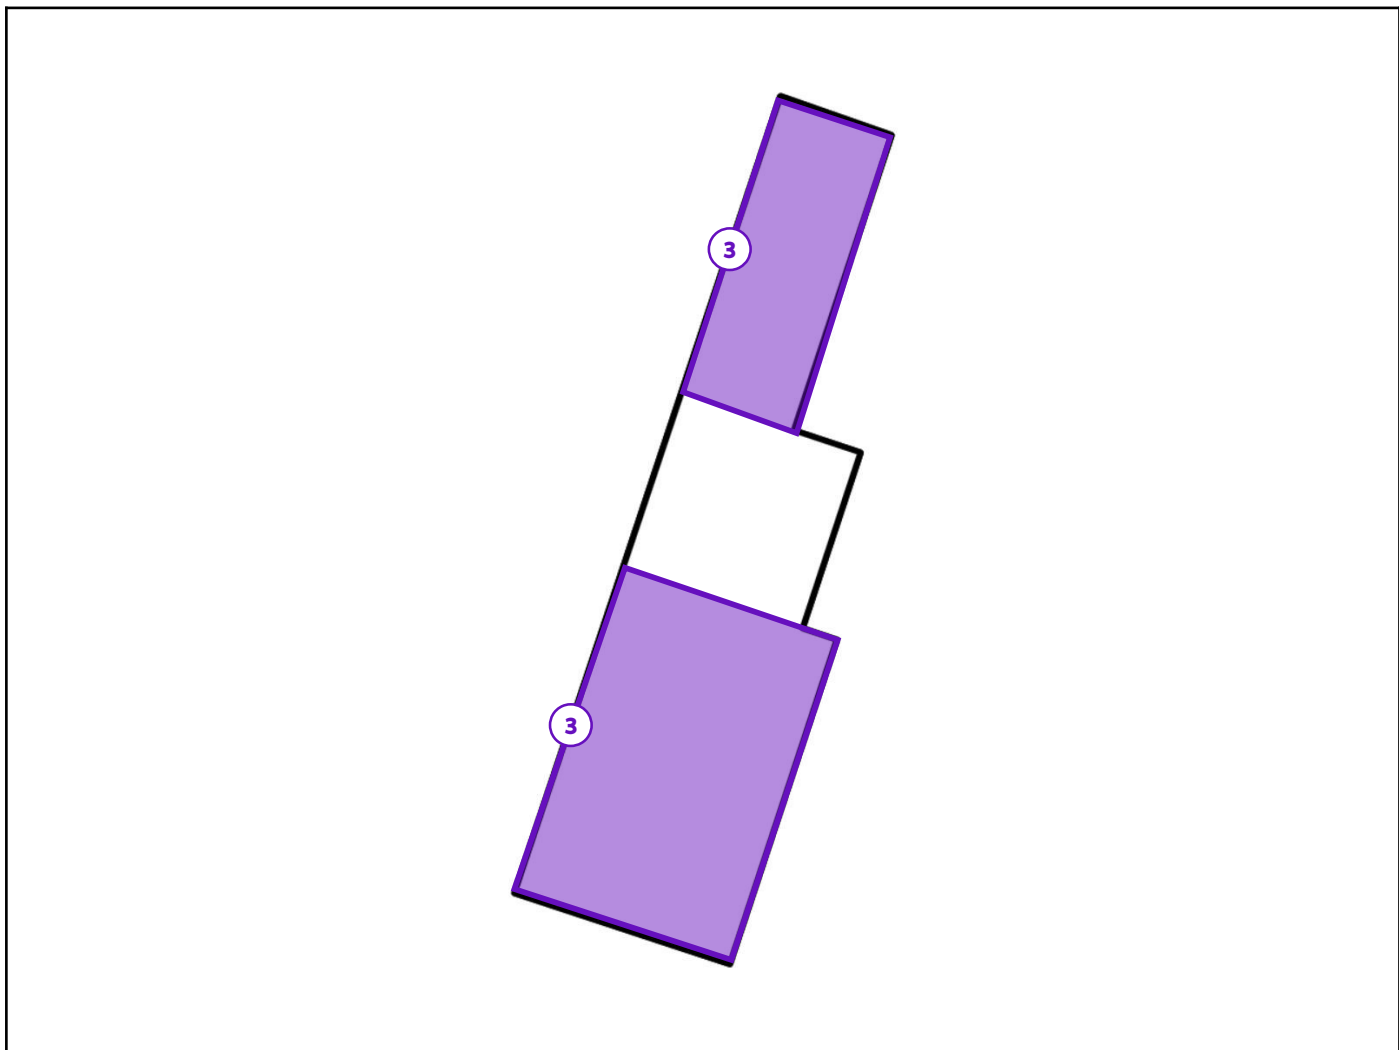
## Plan 1.3: Dak

| Beschrijving | Type | Actie |
|---|---|---|
| 3. Onderdak niet asbesteverdacht | Advies | - |

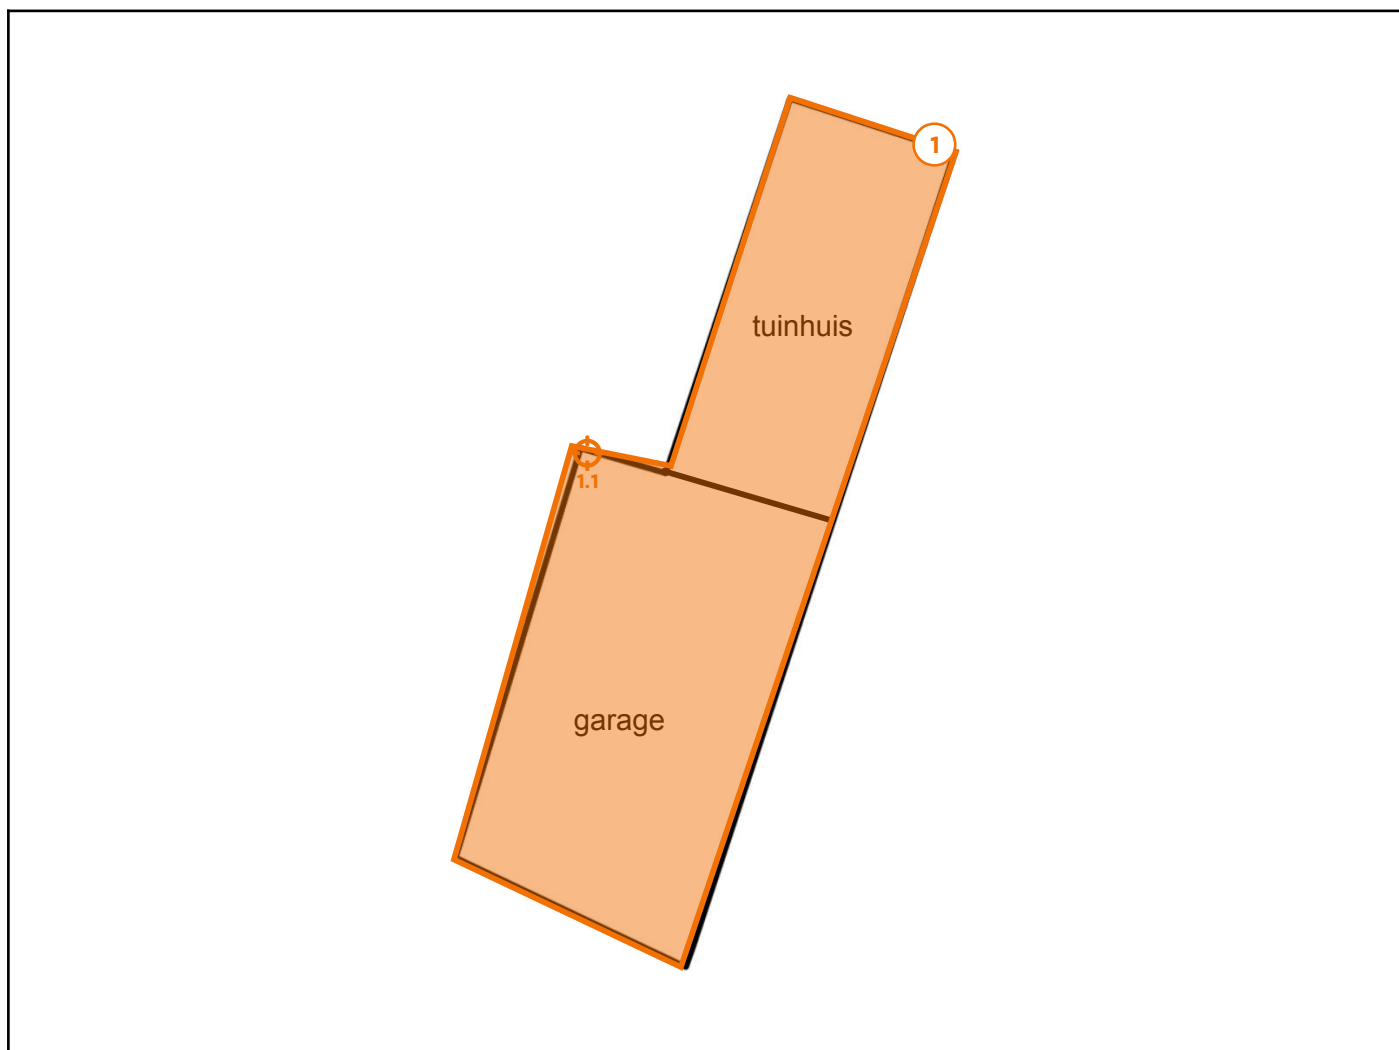
## Plan 2.1: Garage en tuinhuis

| Beschrijving | Type | Actie |
|---|---|---|
| 1. Golfplaten | Asbestmateriaal | <a href="#">Verwijderen</a> |
| 1.1 Code: MM02 | Puntmonster | - |

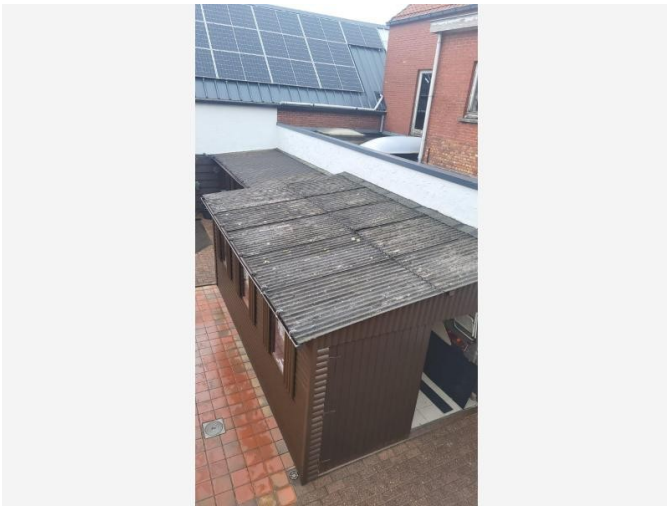
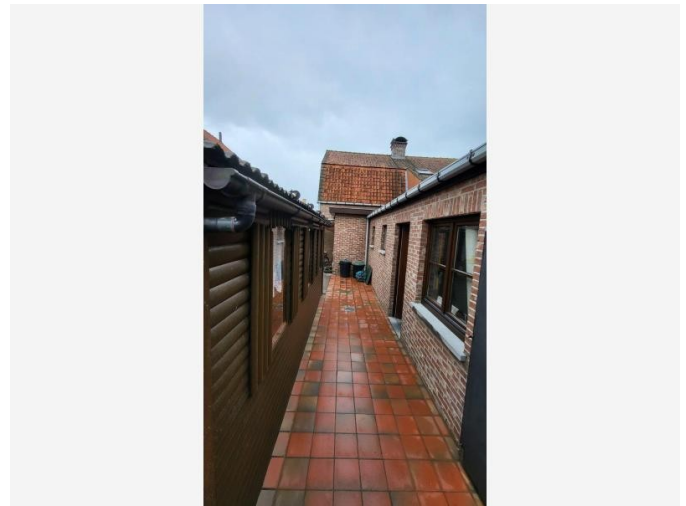
| Fiche 1: Golfplaten..... | 13 |

Overzichtsfoto

Detailfoto

| Eindbeoordeling materiaalrisico | Laag materiaalrisico en/of verlaagde kans op vezelvrijgave |

| Gebondenheid | Categorie 1: hechtgebonden in oorsprong |
| Asbestsoort (vezeltype) | Alleen chrysotiel |
| Asbestconcentratie | Laag (< 50%) |
| Afschermingsgraad van het gehele materiaal | Geheel of deels vrij aan de buitenlucht |
| Toestand van het materiaal | Licht beschadigd, licht verweerd. Intact materiaal type Pical – asbestboard of categorie III 'gebondenheid' |

| # | Type | Referentie | Resultaat |
|---|---|---|---|
| 1.1 | Puntmonster | MMO2 | Chrysotiel |

| Beschrijving | Golfplaten |
| Asbestmateriaal | Dak- en gevelbekleding - Golfplaat |
| Hoeveelheid (oppervlakte - aantal) | <ul style="list-style-type: none"><li>• 40,00 m<sup>2</sup> - 1 stuk</li></ul> |

Het asbestmateriaal valt onder de mijlpaal van 2034.

Verwijderen

- Zorg voor een veilig beheer. Vermijd het beschadigen van het asbestmateriaal. Controleer de toestand jaarlijks op wijzigingen.
- Zorg voor een veilig beheer en verwijder dit asbestmateriaal wanneer het bij werken eenvoudig bereikbaar wordt. Controleer de toestand jaarlijks op wijzigingen.
- Hemelwater dat afspoelt van asbestcement daken of gevels kan asbestdeeltjes bevatten. Gebruik het enkel voor gesloten circuits (bv. spoelen toiletten). Reinig na het vervangen van het dak of de gevel de dakgoten en regenwaterput of -ton om asbesthoudend sediment of slib te verwijderen

- Eenvoudige handelingen: mag via doe-het-zelf of door werknemer(s) met opleidingsattest eenvoudige handelingen  
Voor golfplaten bestaat er geen wettelijke verplichting om deze asbestverdachte toepassing te laten verwijderen door een firma met een opleidingsattest eenvoudige handelingen. In principe mag u deze asbesttoepassing zelf verwijderen, ongeacht beschadigingen of vrije asbestvezels, zolang u de nodige veiligheidsmaatregelen in acht neemt om uzelf en uw omgeving te beschermen. Echter, een beschadigde asbesttoepassing in slechte staat kan makkelijk verder breken of vergruizen, wat schadelijke asbestvezels

De verwijdering van het materiaal moet met de nodige zorg en veiligheidsvoorzieningen gebeuren. U mag enkel een beschadigde of verweerde asbesttoepassing verwijderen als er niemand anders in de buurt is en de toepassing niet verder beschadigd raakt of vergruist.

1. Zorg ervoor dat de golfplaten niet breken of beschadigd worden (nooit gooien of breken).
2. Besproei de golfplaten met een speciaal fixeermiddel op de bevestigingspunten.
3. Maak de bevestigingsnagels van de golfplaat los met behulp van een klauwhamer en een blokje hout eronder om beschadiging te vermijden. Als er schroeven zijn, draai deze dan voorzichtig uit zonder beschadiging.
4. Verwijder de golfplaten één voor één.
5. Stapel de golfplaten één voor één voorzichtig op in een asbestafvalzak (niet breken).
6. Breng het asbestafval naar een recyclingepark of een geregistreerde asbestinzamelaar.

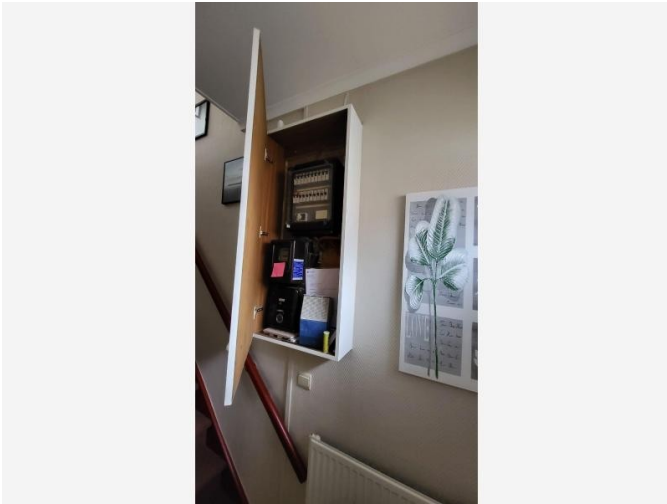
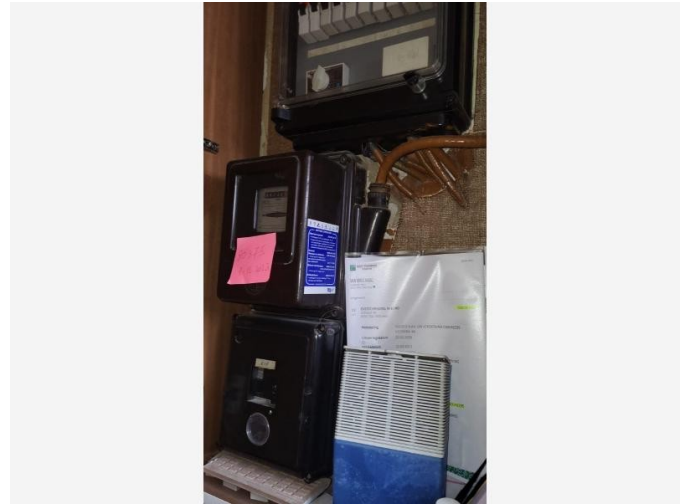
| Fiche 2: Bakeliet en electronica toepassingen..... | 16 |

Overzichtsfoto

Detailfoto

| Eindbeoordeling materiaalrisico | Zeer laag materiaalrisico en/of zeer lage kans op vezelvrijgave |

| Asbestsoort (vezeltype) | Crocidoliet aanwezig |
| Toestand van het materiaal | Onbeschadigd, niet verweerd |

| Beschrijving | Bakeliet en electronica toepassingen |
| Asbestmateriaal | Plaat, paneel, tablet - Type Bakeliet |
| Hoeveelheid (oppervlakte - dikte - aantal) | • 0,20 m <sup>2</sup> - 0,30 cm - 1 stuk |

Het asbestmateriaal valt onder de mijlpaal van 2040.

Zorgvuldig beheren

- Zorg voor een veilig beheer. Vermijd het beschadigen van het asbestmateriaal. Controleer de toestand jaarlijks op wijzigingen.
- Zorg voor een veilig beheer en verwijder dit asbestmateriaal wanneer het bij werken eenvoudig bereikbaar wordt. Controleer de toestand jaarlijks op wijzigingen.

- Eenvoudige handelingen: mag via doe-het-zelf of door werknemer(s) met opleidingsattest eenvoudige handelingen  
Het schakelmateriaal uit asbest is een hecht gebonden toepassing. Deze kunnen losgeschroefd worden zonder het materiaal te breken. De elektriciteitsteller mag enkel verwijderd/vervangen worden door de bevoegde maatschappij.

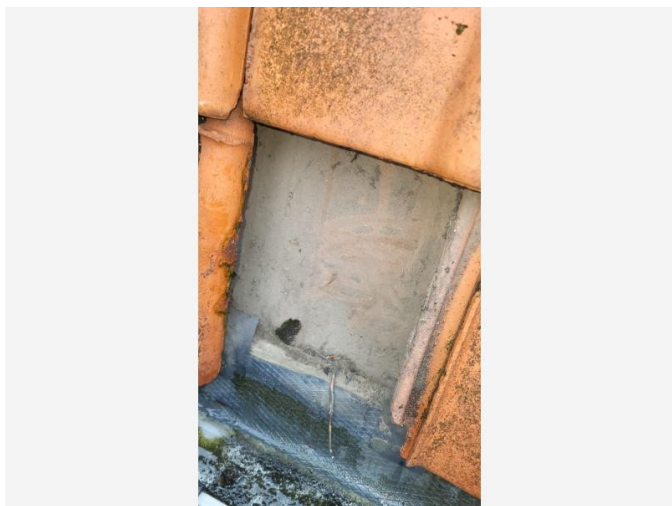
| Fiche 3: Onderdak niet asbesteverdacht..... | 20 |

Vrije foto

Onderdak niet asbesteverdacht

| Identificatiemethode | Vaststelling & expertise (niet-asbestverdacht) |
