Asbestinventarisatetest

Speiestraat 139, 8940 Wervik

Attestnummer : 20230705-000302.000

Asbestveilig

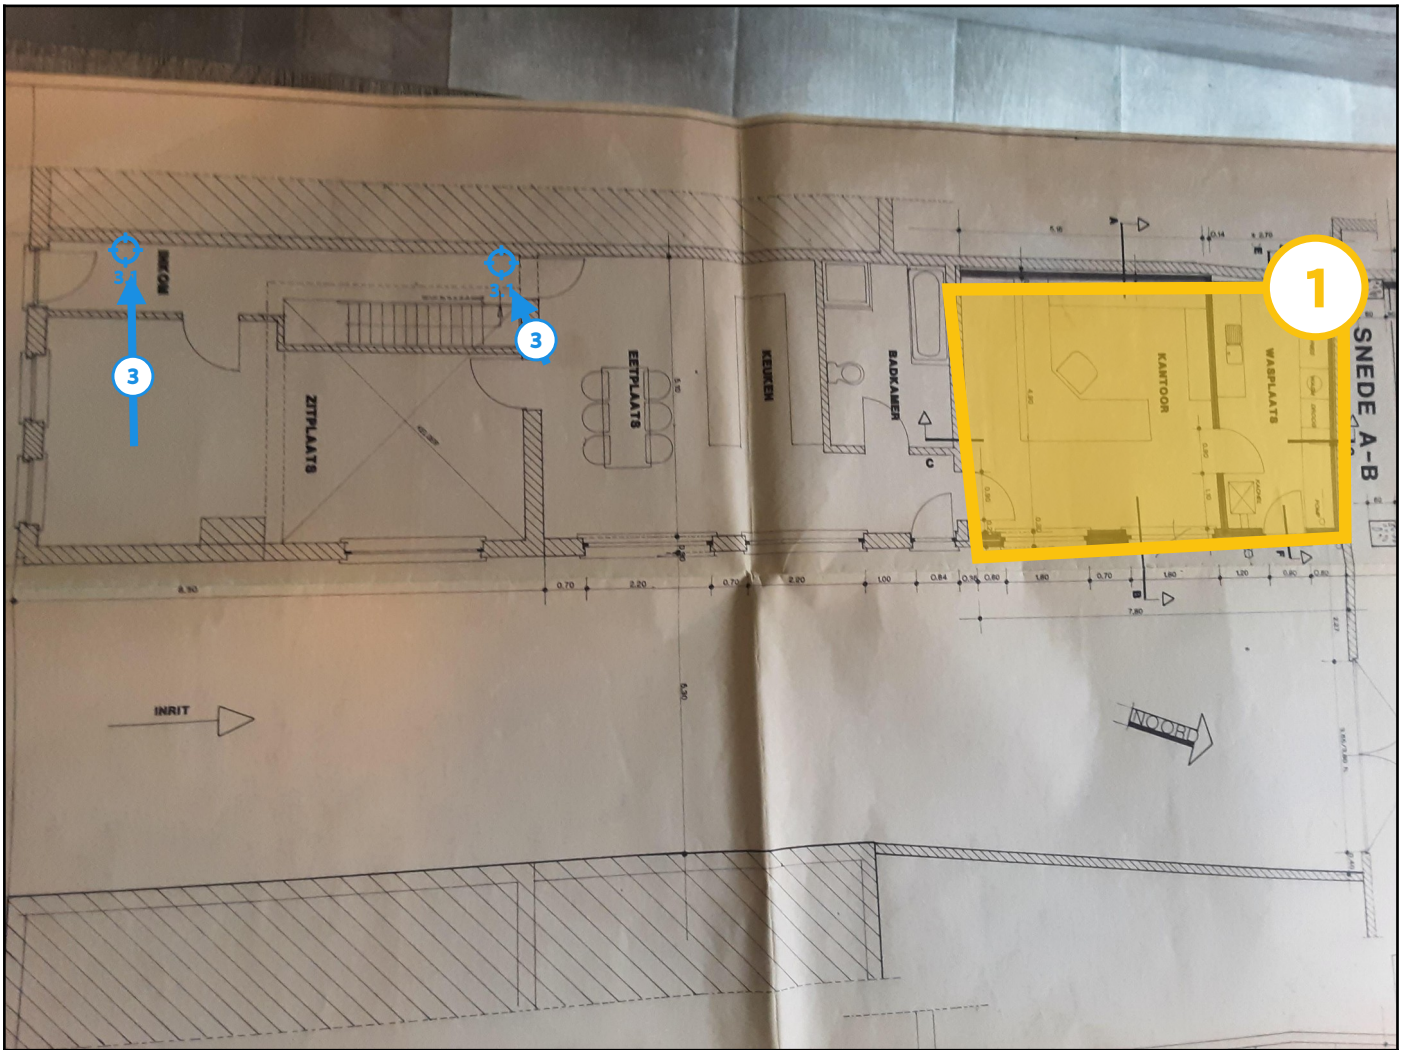
Plan 1.1: Glvl

Beschrijving	Type	Actie
1. Aanbouw 2002	Uitsluiting	-
3. Pleisterwerk muur	Geen asbest	-
3.1 Code: Mm1	Mengmonster	-

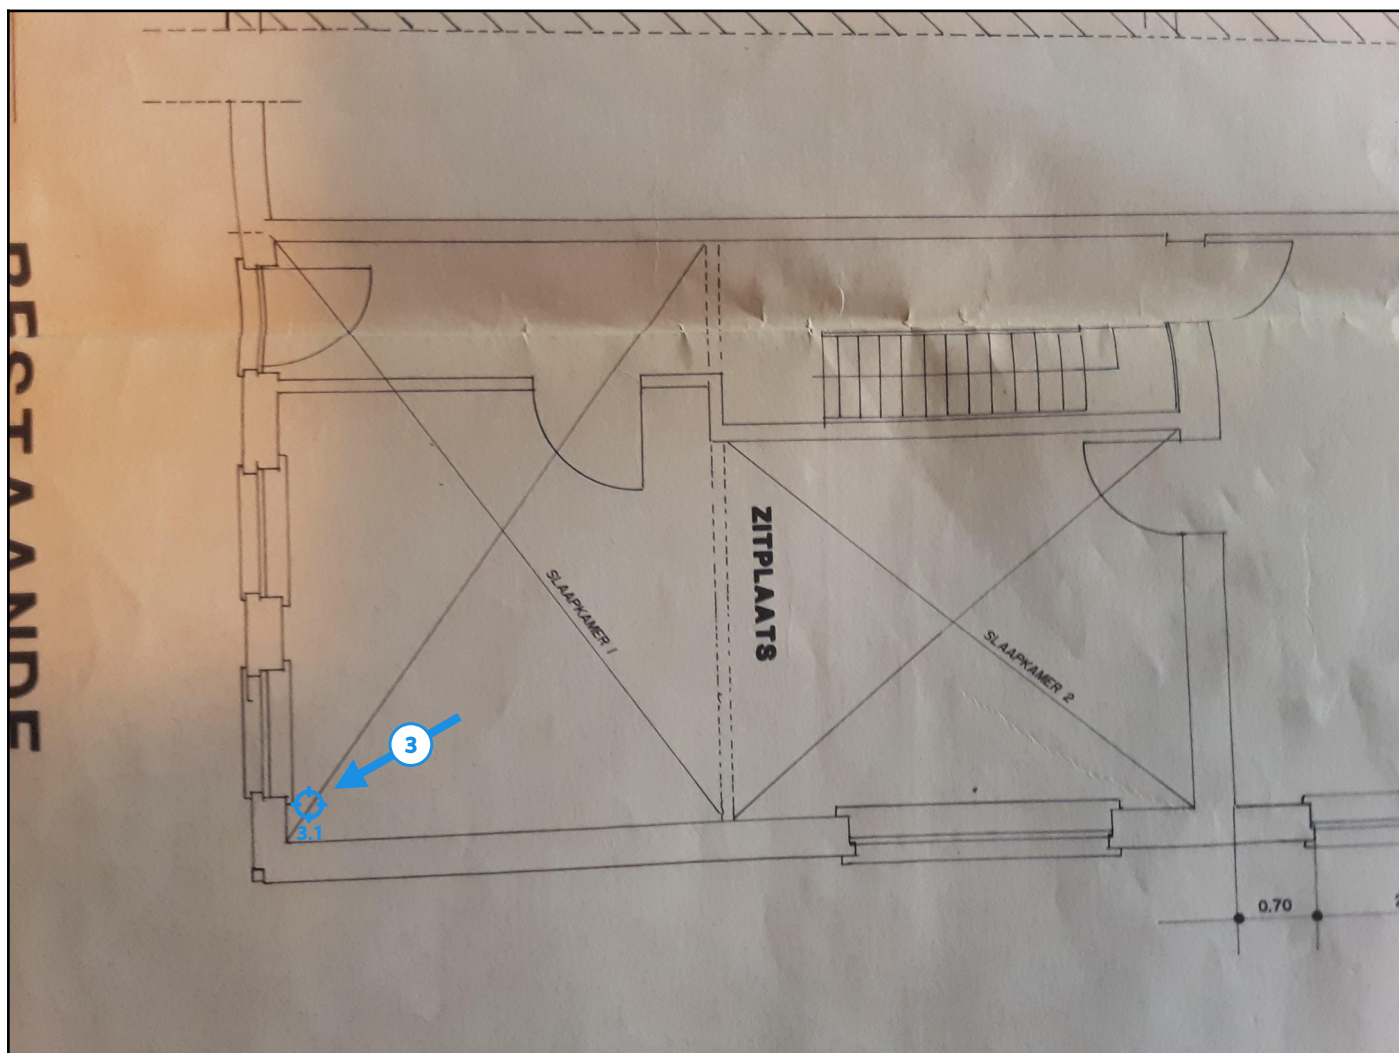
Plan 1.2: Verdiep

Beschrijving	Type	Actie
3. Pleisterwerk muur	Geen asbest	-
3.1 Code: Mm1	Mengmonster	-

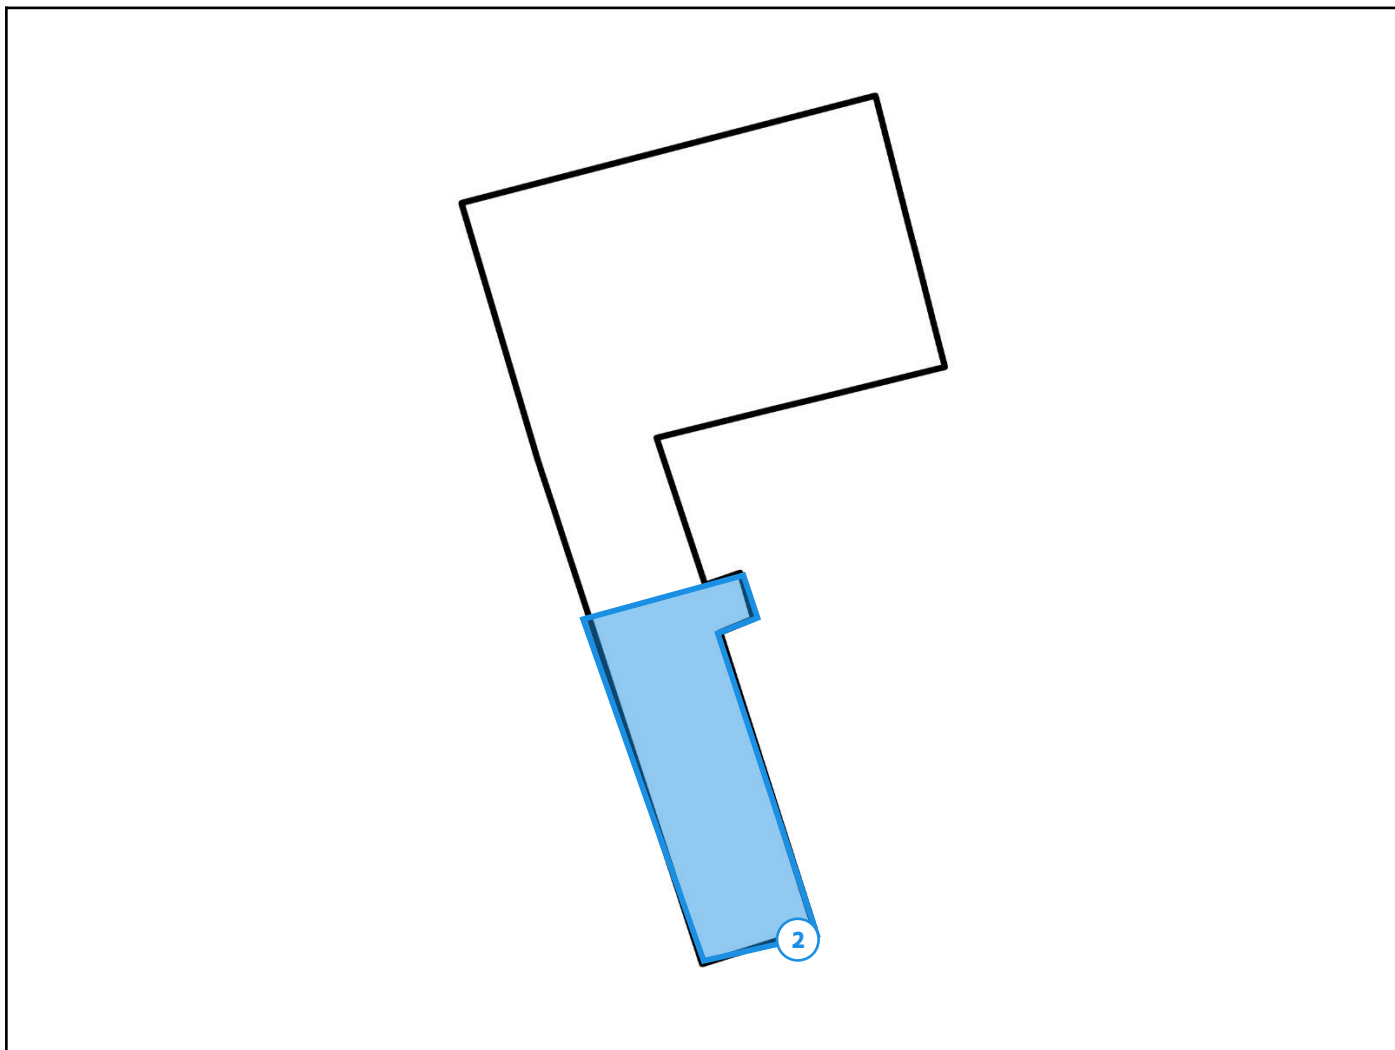
Plan 1.3: Hoofdgebouw plan

Beschrijving	Type	Actie
2. Onderdak menuiserie	Geen asbest	-

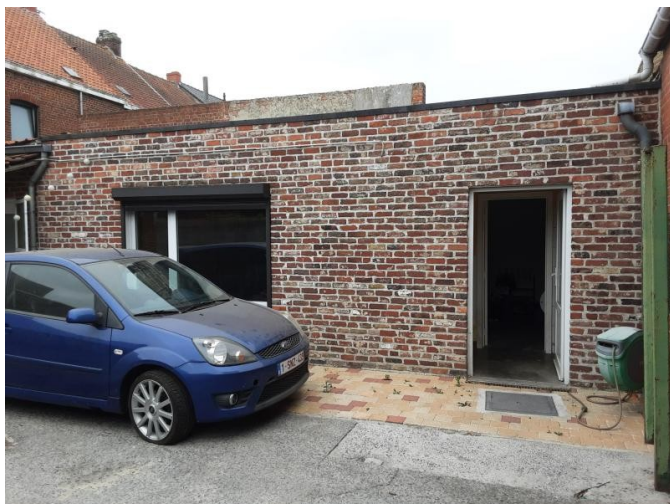
Situeringfoto

Uitgesloten van inspectie

Bouwjaar: 2002

Constructies gebouwd vanaf 2001 moeten niet onderzocht worden

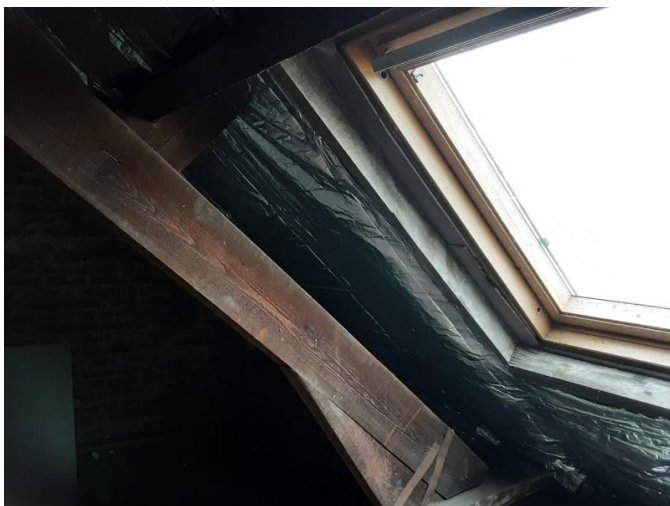
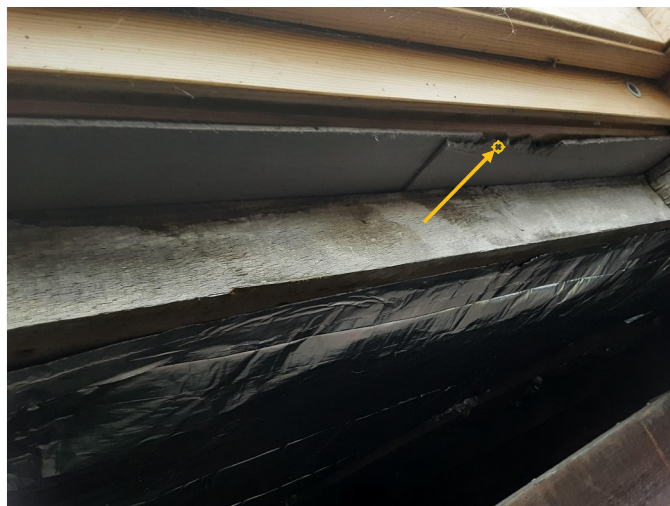
Fiche 2: Onderdak menuiserie

Geen asbest

#	Type	Referentie	Resultaat
2.1	Puntmonster	MM2	Geen asbest

Beschrijving	Onderdak menuiserie
Omgeving	Binnen
Primaire drager	Schuin dak
Bindmiddel van materiaal	Cement

Gebondenheid op basis van bindmiddel	Hecht
Hoeveelheid (oppervlakte - dikte - aantal)	• 145,00 m ² - 0,30 cm - 1 stuk
Totaal volume	0,435 m ³
Identificatiemethode	Vaststelling met monstername
Destructieve handeling voor identificatie	Nee

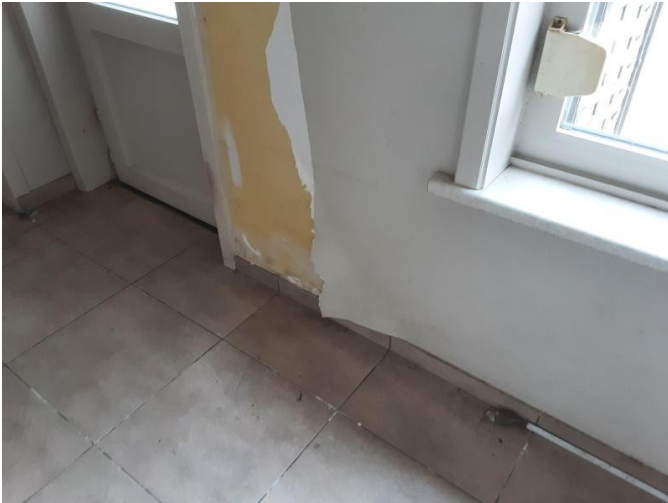
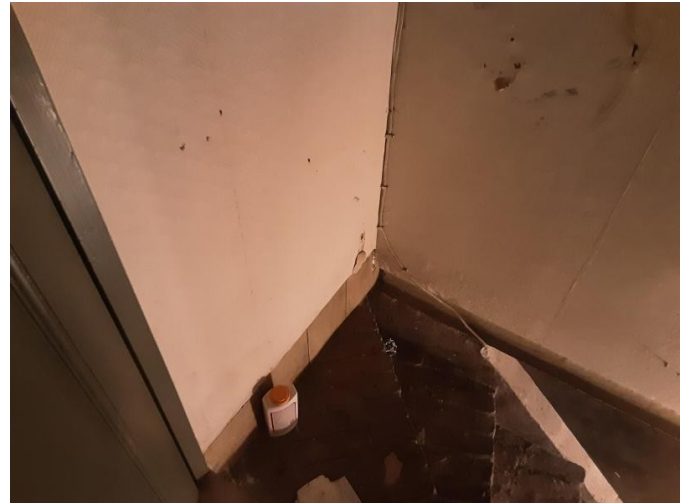
Fiche 3: Pleisterwerk muur

Geen asbest

#	Type	Referentie	Resultaat
3.1	Mengmonster	Mm1	Geen asbest

Beschrijving	Pleisterwerk muur
Omgeving	Binnen
Primaire drager	Binnenwand

Bindmiddel van materiaal	Gips - kalk
Gebondenheid op basis van bindmiddel	Niet-hechtgebonden
Hoeveelheid (oppervlakte - dikte - aantal)	• 0,01 m ² - 0,01 cm - 1 stuk
Totaal volume	< 0,001 m ³
Identificatiemethode	Vaststelling met monstername
Destructieve handeling voor identificatie	Nee
