# Asbestinventarisatetest

Dieplaan 15/BU16, 3600 Genk

Attestnummer : 20240304-000325.000

Uitgegeven op : 04.03.2024

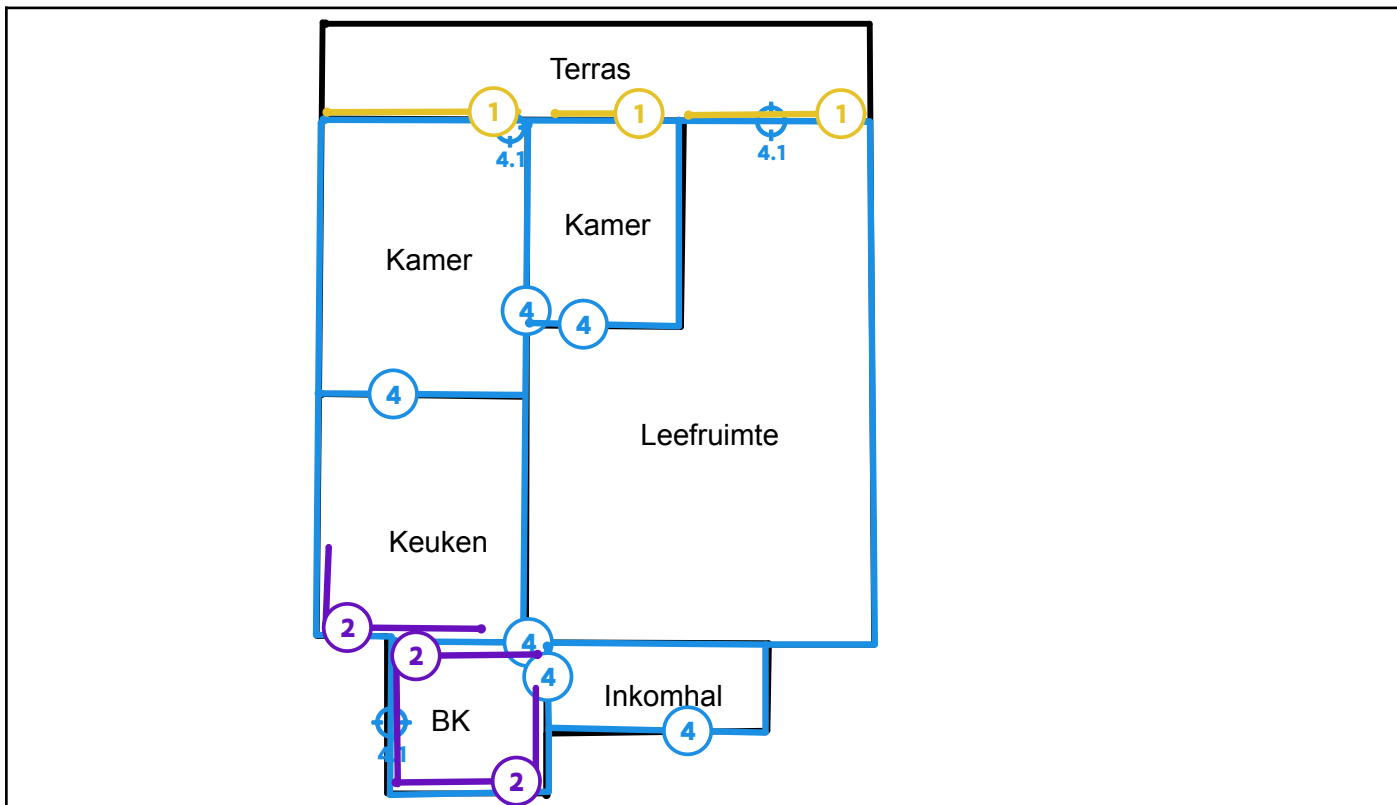
## Plan 1.1: Appartement V+4

Beschrijving	Type	Actie
1. Mastiek (tussen raamschrijnwerk en glas)	Asbestmateriaal	Zorgvuldig beheren
2. Tegellijm wandtegels badkamer+ keuken	Advies	-
4. Pleisterwerk muren	Geen asbest	-
4.1 Code: MM-01	Mengmonster	-

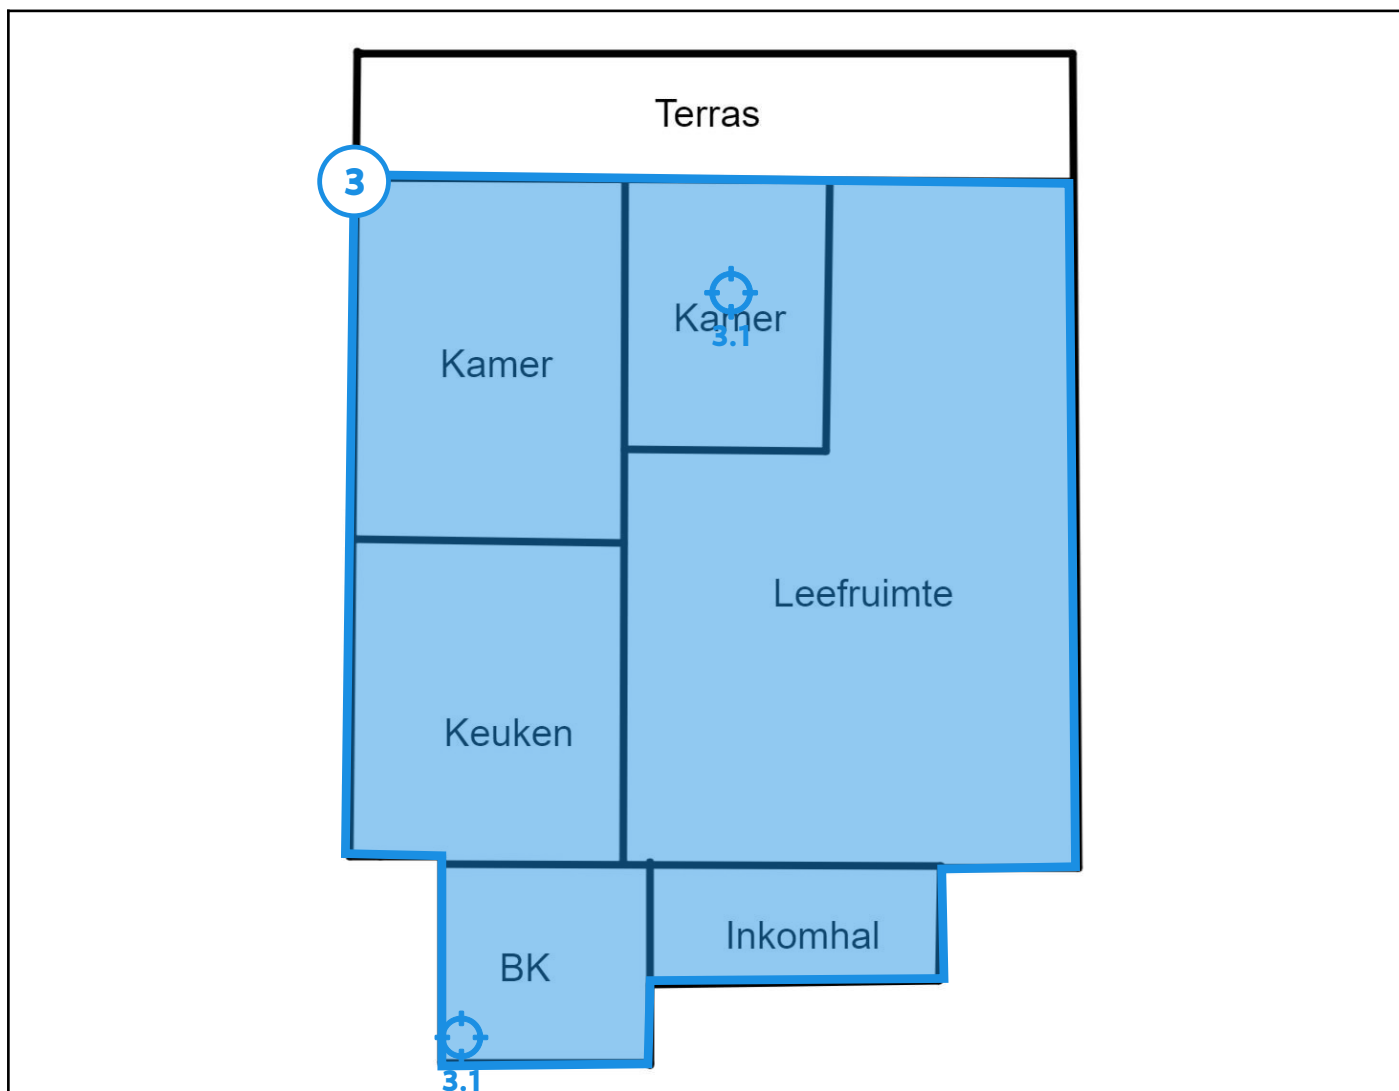
## Plan 1.2: Pleister plafond

Beschrijving	Type	Actie
3. Pleisterwerk plafonds	Geen asbest	-
3.1 Code: MM-02	Mengmonster	-

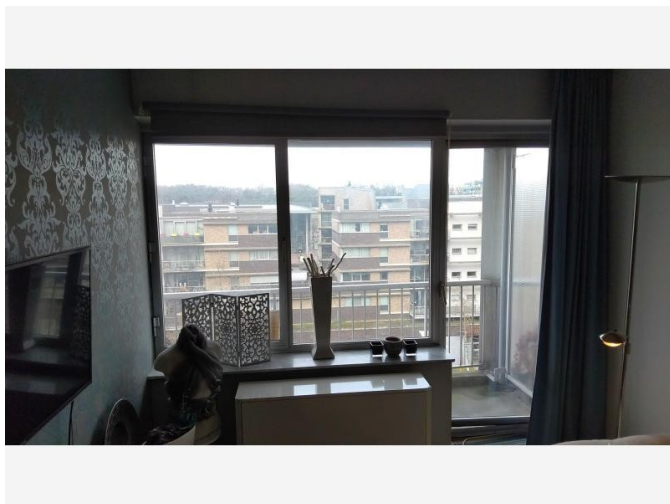
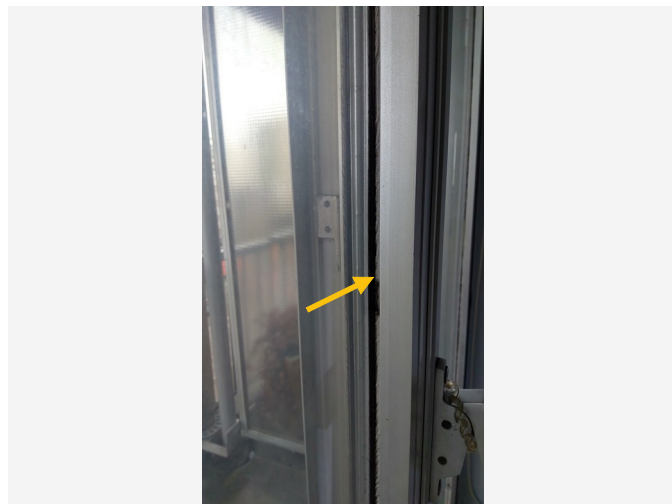
Overzichtsfoto

Detailfoto

Het asbestmateriaal valt onder de mijlpaal van 2040.

Eindbeoordeling materiaalrisico	Laag materiaalrisico en/of verlaagde kans op vezelvrijgave
---------------------------------	--

Gebondenheid	Categorie 1: hechtgebonden in oorsprong
Asbestsoort (vezeltype)	Amfibool aanwezig, uitgezonderd crocidoliet
Asbestconcentratie	Laag (< 50%)
Afschermingsgraad van het gehele materiaal	Geheel of deels (ook) vrij aan de binnenlucht
Toestand van het materiaal	Licht beschadigd, licht verweerd. Intact materiaal type Pical – asbestboard of categorie III 'gebondenheid'

Beschrijving	Mastiek (tussen raamschrijnwerk en glas)
Omgeving	Grenst aan binnen- en buitenlucht
Primaire drager	Wandopening verticaal (raam, deur, ...)
Asbestmateriaal	In-situ afwerkingslagen - Pasta, stopverf, voegsel, stopsel, vulsel, mastiek, kitten, ...
Bindmiddel van asbestmateriaal	Kitten, mastiek, pasta
Gebondenheid op basis van bindmiddel	Hecht
Hoeveelheid (gewicht - aantal)	<ul style="list-style-type: none"><li>• 2,00 kg - 1 stuk</li></ul>
Totaal gewicht	2,00 kg
Eenvoudig bereikbaar	Ja
Bevestigingswijze	<ul style="list-style-type: none"><li>• Geklemd</li></ul>

- Zorg voor een veilig beheer. Vermijd het beschadigen van het asbestmateriaal. Controleer de toestand jaarlijks op wijzigingen.

- Eenvoudige handelingen: mag via doe-het-zelf of door werknemer(s) met opleidingsattest eenvoudige handelingen  
In één geheel verwijderen, dubbel verpakken en afvoeren naar het containerpark.

Draag persoonlijke beschermingsmiddelen.

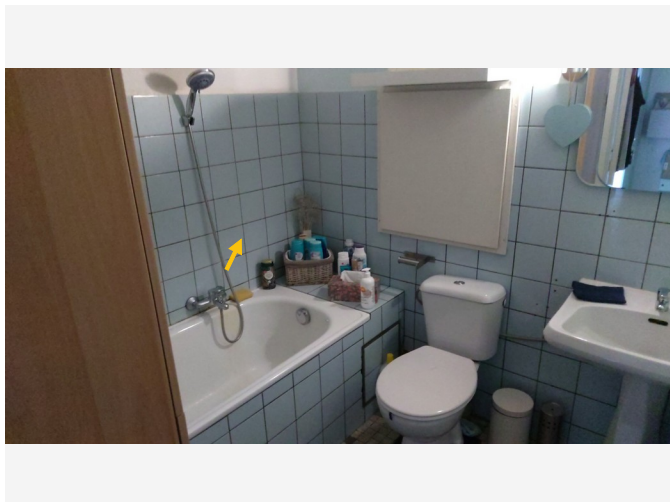
Vrije foto

Betreft de tegelijm achter deze wandtegels. Er bestaat steeds een mogelijke kans dat deze asbesthoudend is. Voor 100% zekerheid kan u een aanvullend destructief onderzoek laten uitvoeren.

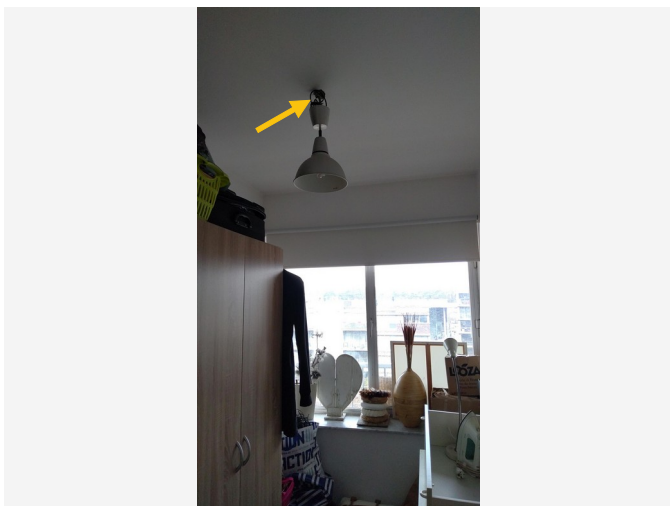
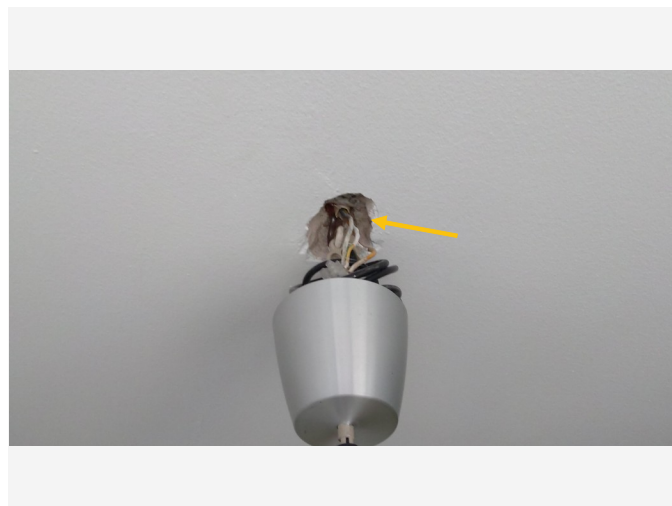
## Fiche 3: Pleisterwerk plafonds

Overzichtsfoto

Detailfoto

Geen asbest

#	Type	Referentie	Resultaat
3.1	Mengmonster	MM-02	Geen asbest

Beschrijving	Pleisterwerk plafonds
Omgeving	Binnen
Primaire drager	Plafond
Bindmiddel van materiaal	Gips - kalk

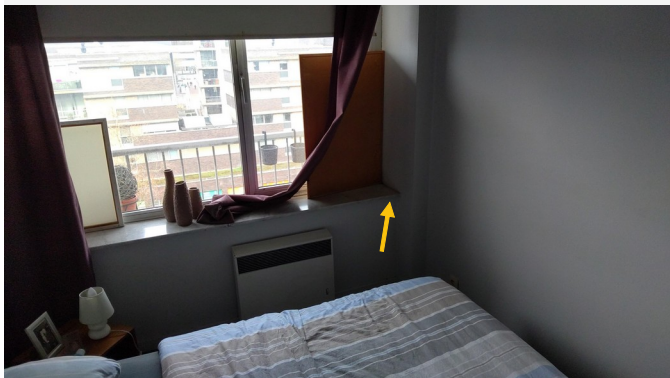
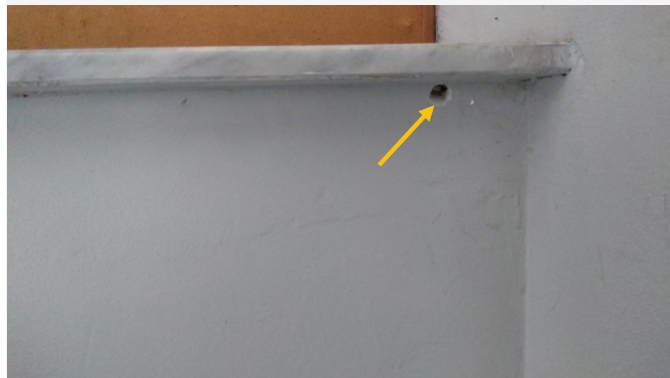
## Fiche 4: Pleisterwerk muren

Overzichtsfoto

Detailfoto

Geen asbest

#	Type	Referentie	Resultaat
4.1	Mengmonster	MM-01	Geen asbest

Beschrijving	Pleisterwerk muren
Omgeving	Binnen
Primaire drager	Binnenwand
Bindmiddel van materiaal	Gips - kalk
