Asbestinventarisatetest

Beilen 55, 2250 Olen

Attestnummer : 20240403-000444.000

Zone 1: Hoofdgebouw

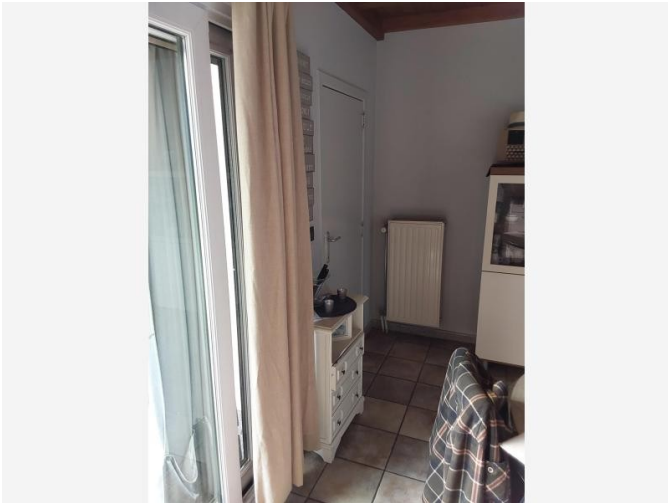
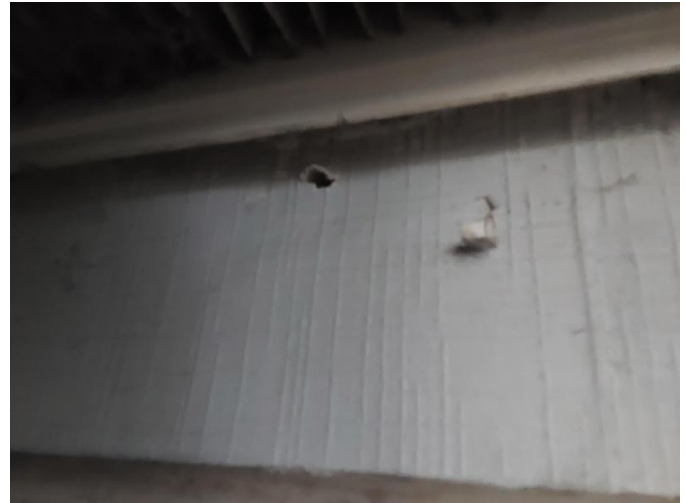
Geen asbest

#	Type	Referentie	Resultaat
4.1	Mengmonster	MM01	Geen asbest

Beschrijving	Pleisterwerk muren
Omgeving	Binnen
Primaire drager	Binnenwand

Bindmiddel van materiaal	Gips - kalk
Gebondenheid op basis van bindmiddel	Niet-hechtgebonden
Hoeveelheid (oppervlakte - dikte - aantal)	<ul style="list-style-type: none"> • 280,00 m² - 1,50 cm - 1 stuk
Totaal volume	4,20 m ³
Identificatiemethode	Vaststelling met monstername
Destructieve handeling voor identificatie	Nee
Opmerking	Niet aangeduide muren werden voorgezet met niet asbestverdachte materialen, werden volledig betegeld of waren kaal.

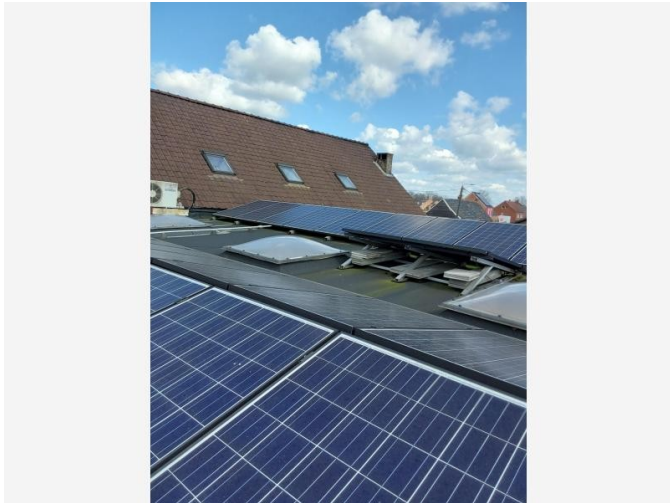
Fiche 5: Roofing plat dak

Geen asbest

#	Type	Referentie	Resultaat
5.1	Puntmonster	MM03	Geen asbest

Beschrijving	Roofing plat dak
Omgeving	Buiten
Primaire drager	Plat dak
Bindmiddel van materiaal	Bitumen (roofing, teer, asfalt)

Gebondenheid op basis van bindmiddel	Hecht
Hoeveelheid (oppervlakte - aantal)	• 130,00 m ² - 1 stuk
Totale oppervlakte	130,00 m ²
Identificatiemethode	Vaststelling met monstername
Destructieve handeling voor identificatie	Nee

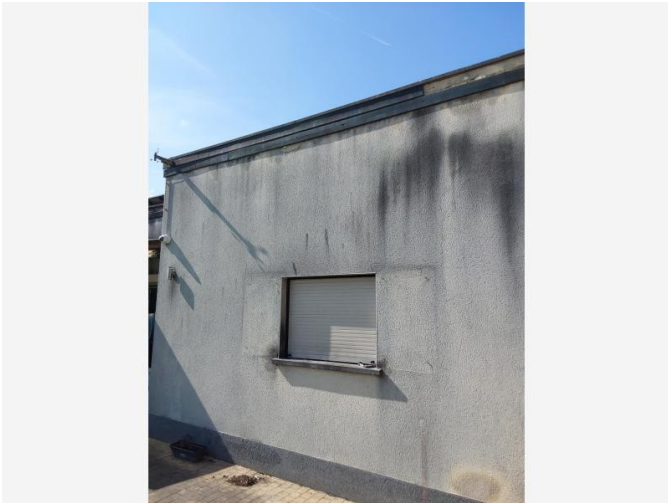
Geen asbest

#	Type	Referentie	Resultaat
6.1	Mengmonster	MM02	Geen asbest

Beschrijving	Crepi buitengevel
Omgeving	Buiten
Primaire drager	Wand buitenschil
Bindmiddel van materiaal	Gips - kalk

Gebondenheid op basis van bindmiddel	Niet-hechtgebonden
Hoeveelheid (oppervlakte - dikte - aantal)	• 310,00 m ² - 2,00 cm - 1 stuk
Totaal volume	6,20 m ³
Identificatiemethode	Vaststelling met monstername
Destructieve handeling voor identificatie	Nee
