Asbestinventarisatetest

Kiezelweg 81, 3540 Herk-de-Stad

Attestnummer : 20240404-000407.000

Uitgegeven op : 04.04.2024

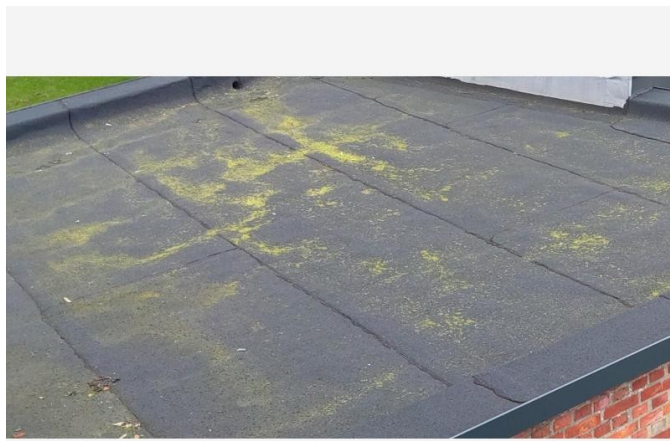
Het asbestmateriaal valt onder de mijlpaal van 2040.

Eindbeoordeling materiaalrisico	Laag materiaalrisico en/of verlaagde kans op vezelvrijgave
---------------------------------	--

Gebondenheid	Categorie 1: hechtgebonden in oorsprong
Asbestsoort (vezeltype)	Alleen chrysotiel
Asbestconcentratie	Laag (< 50%)
Afschermingsgraad van het gehele materiaal	Geheel of deels vrij aan de buitenlucht
Toestand van het materiaal	Licht beschadigd, licht verweerd. Intact materiaal type Pical – asbestboard of categorie III 'gebondenheid'

Beschrijving	Roofing plat dak
Omgeving	Buiten
Primaire drager	Plat dak
Asbestmateriaal	Dak- en gevelbekleding - Roofing
Bindmiddel van asbestmateriaal	Bitumen (roofing, teer, asfalt)
Gebondenheid op basis van bindmiddel	Hecht
Hoeveelheid (oppervlakte - aantal)	<ul style="list-style-type: none">• 40,00 m² - 1 stuk
Totale oppervlakte	40,00 m ²
Eenvoudig bereikbaar	Ja
Bevestigingswijze	<ul style="list-style-type: none">• Verlijmd, ingegoten, versmeerd

Identificatiemethode	Vaststelling zonder monstername Motivatie: Groot risico op structurele gevolgschade (lekschade, werking installatie,...)
Destructieve handeling voor identificatie	Nee
Opmerking	Indien u deze roofing wenst te verwijderen kan u een aannemelijk staal laten nemen voor verder labo-onderzoek. (Geen facturen aanwezig van deze roofing)

Zorgvuldig beheren

- Zorg voor een veilig beheer. Vermijd het beschadigen van het asbestmateriaal. Controleer de toestand jaarlijks op wijzigingen.

- Eenvoudige handelingen: mag via doe-het-zelf of door werknemer(s) met opleidingsattest eenvoudige handelingen
In één geheel verwijderen, dubbel verpakken en afvoeren naar het containerpark.
Draag steeds persoonlijke beschermingsmiddelen, zie asbestattest 'asbest verwijderen'.

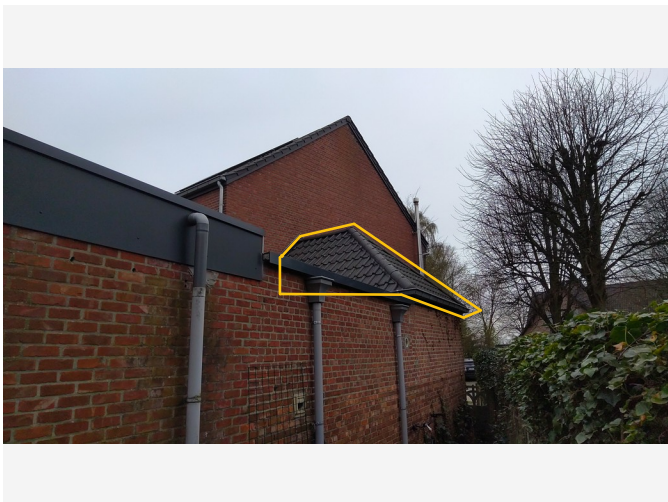
Situeringfoto

Permanente beperking

Reden: Er is geen volledige risicobeoordeling mogelijk

Uitleg van de asbestdeskundige: Geen toegangsmogelijkheden tot de zolderruimte van dit dak.

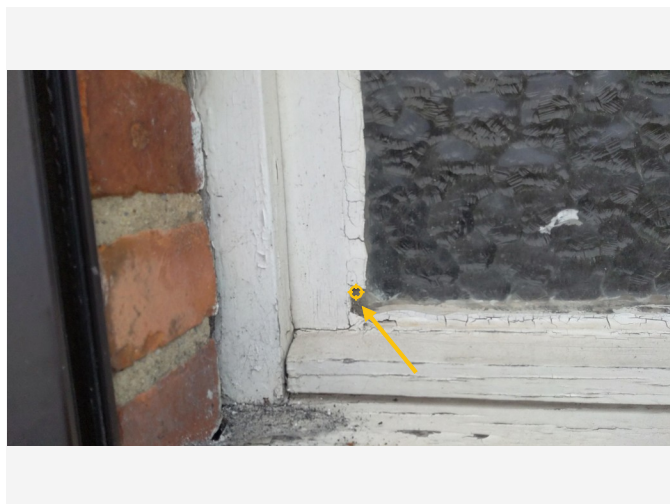
Fiche 4: Mastiek (raam wasplaats cv)

Geen asbest

#	Type	Referentie	Resultaat
4.1	Puntmonster	MM-02	Geen asbest

Beschrijving	Mastiek (raam wasplaats cv)
Omgeving	Buiten
Primaire drager	Wandopening verticaal (raam, deur, ...)
Bindmiddel van materiaal	Kitten, mastiek, pasta
