Asbestinventarisatetest

Kiezelstraat 76A, 3500 Hasselt

Attestnummer : 20240319-000455.000

Uitgegeven op : 19.03.2024

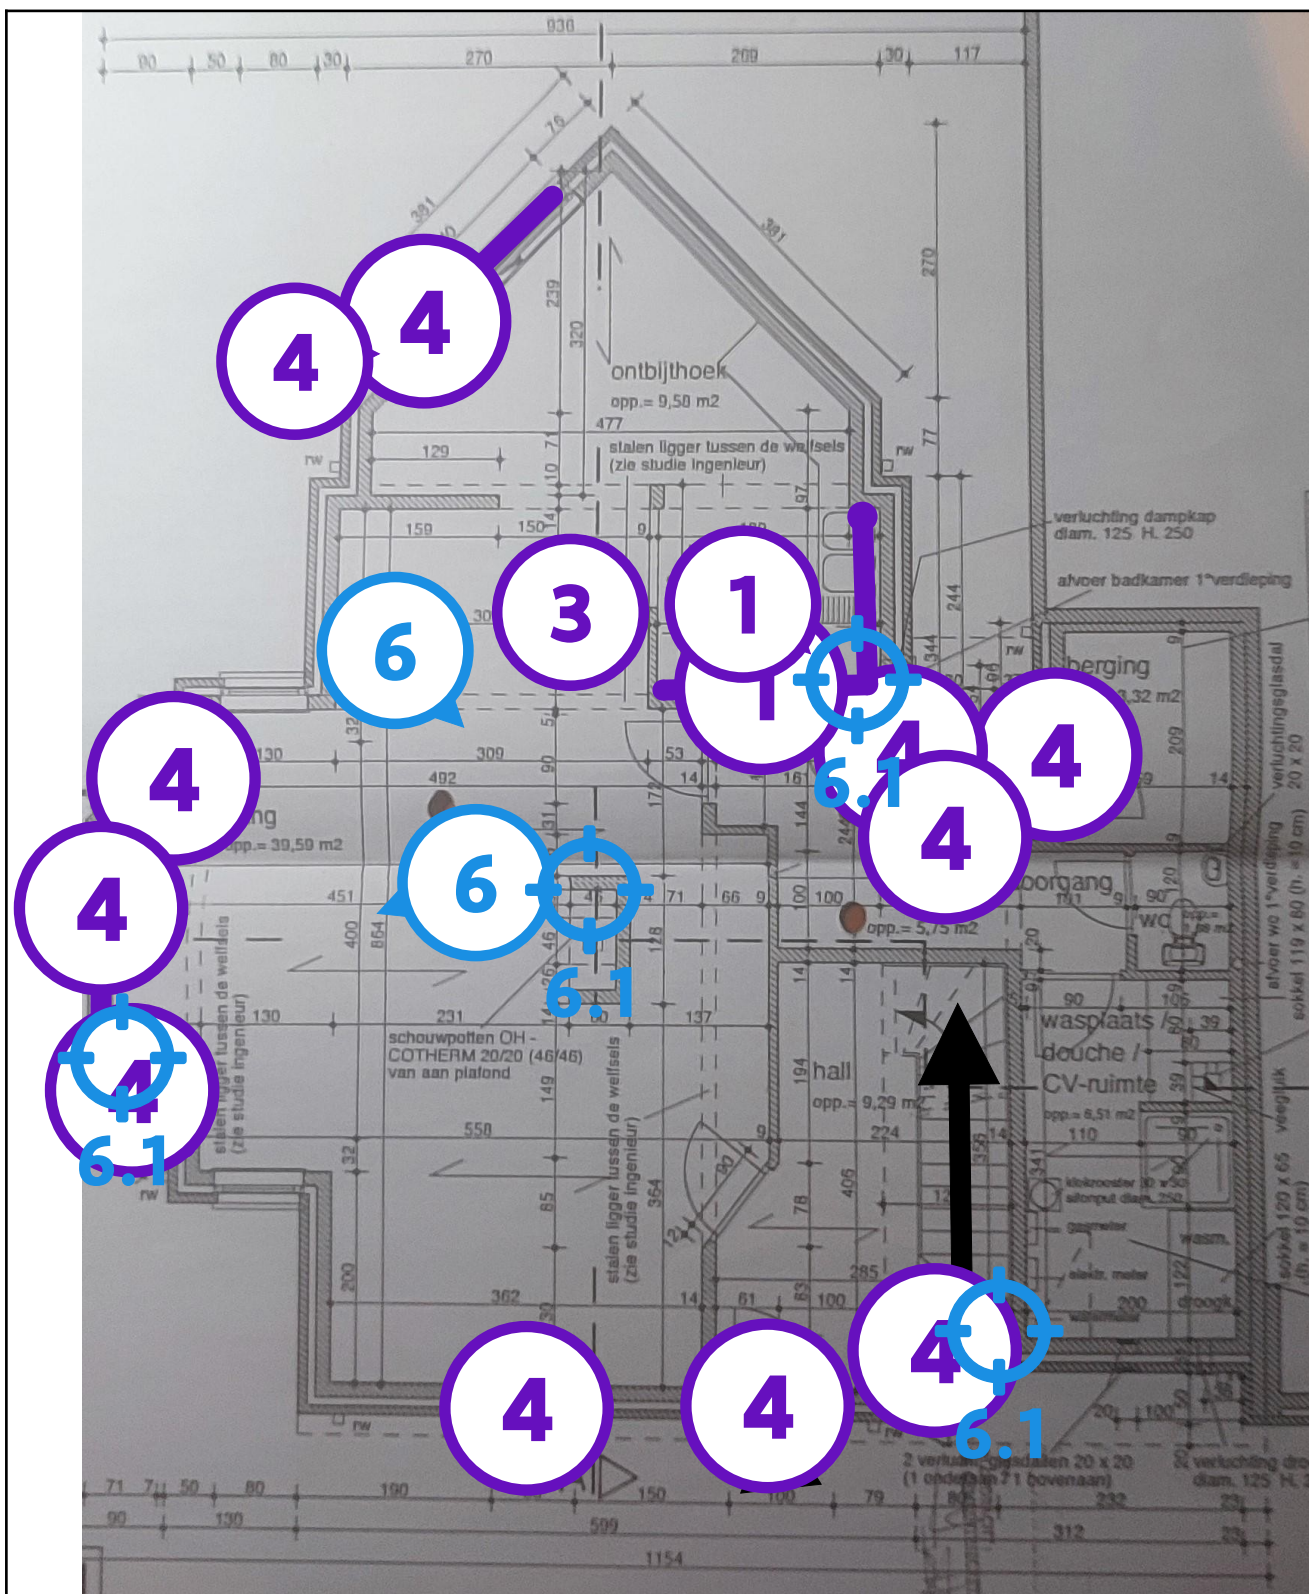
Plan 1.1: nvo

1. tegellijm wandtegels keuken en badkamer	Advies	-
3. plafonds in gipskartonplaten	Advies	-
4. siliconen ramen	Advies	-
6. pleister wand	Geen asbest	-
6.1 Code: r002392442	Mengmonster	-

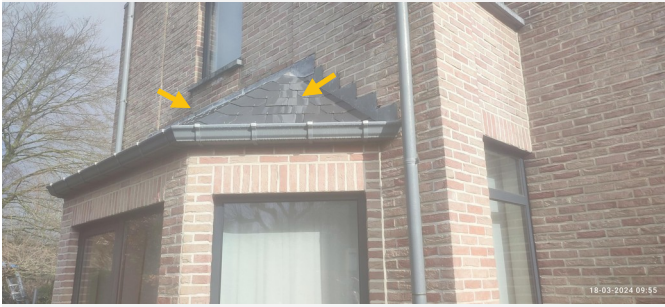
Vrije foto

het zijn hier natuurleien en geen asbesthoudende kunstleien

Identificatiemethode	Vaststelling & expertise (niet-asbestverdacht)
Primaire drager	Schuin dak
(Asbest)materiaal	Dak- en gevelbekleding - Lei, shingle

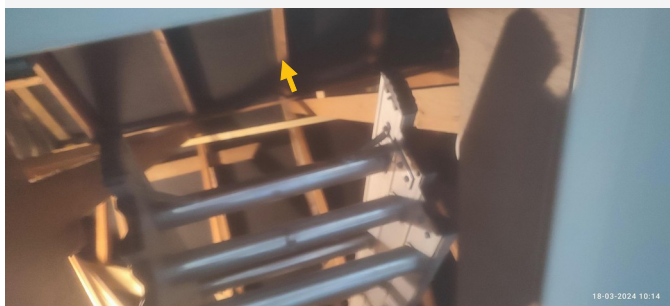
Vrije foto

het onderdak is van plastic en is dus geen asbesthoudend menuiserie onderdak

Identificatiemethode	Vaststelling & expertise (niet-asbestverdacht)
Primaire drager	Schuin dak

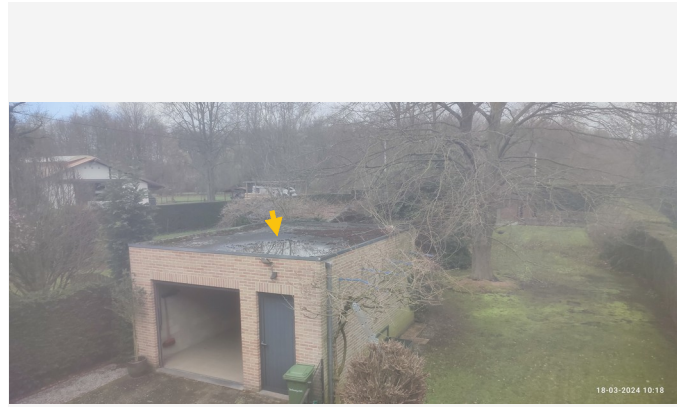
Geen asbest

#	Type	Referentie	Resultaat
7.1	Mengmonster	r002391732	Geen asbest

Beschrijving	roofing dak garage en woning
Omgeving	Buiten

Primaire drager	Plat dak
Bindmiddel van materiaal	Bitumen (roofing, teer, asfalt)
Gebondenheid op basis van bindmiddel	Hecht
Hoeveelheid (oppervlakte - aantal)	• 40,00 m ² - 1 stuk
Totale oppervlakte	40,00 m ²
Identificatiemethode	Vaststelling met monstername
Destructieve handeling voor identificatie	Nee
