Asbestinventarisatetest

Sint-Janshoefstraat 8, 3511 Hasselt

Attestnummer : 20240123-000127.000

Asbestveilig

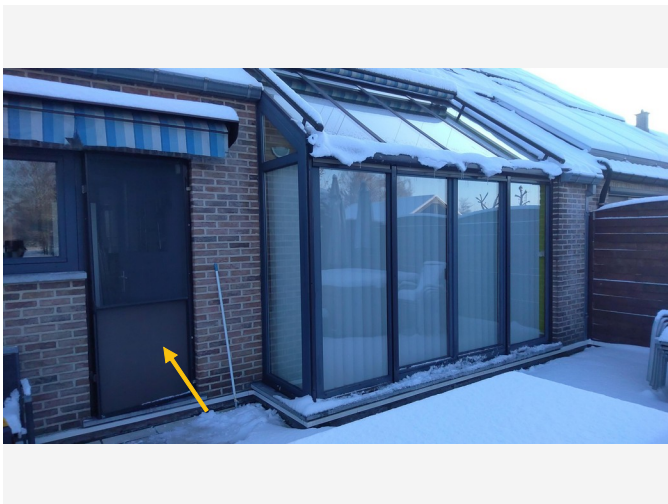
Vrije foto

Dit glasalpaneel kan mogelijk nog asbest bevatten (midden jaren 90 aangekocht).
Destructief onderzoek nodig om 100% zeker te zijn.

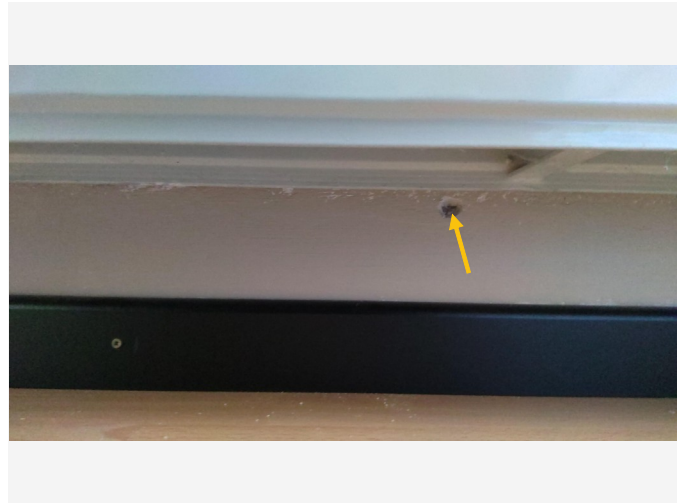
Fiche 2: Pleisterwerk muren

Geen asbest

| # | Type | Referentie | Resultaat |
|---|---|---|---|
| 2.1 | Mengmonster | MM-01 | Geen asbest |

| Opmerking | <p>Het pleisterwerk van de muren werd bemonsterd in de zolderkamer, slaapkamers (2x), en keuken.</p> <p>Geen bepleisterd plafond aanwezig.</p> |
