Asbestinventarisatetest

Adegem-Dorp 3/0-02, 9991 Maldegem

Attestnummer : 20230504-000256.000

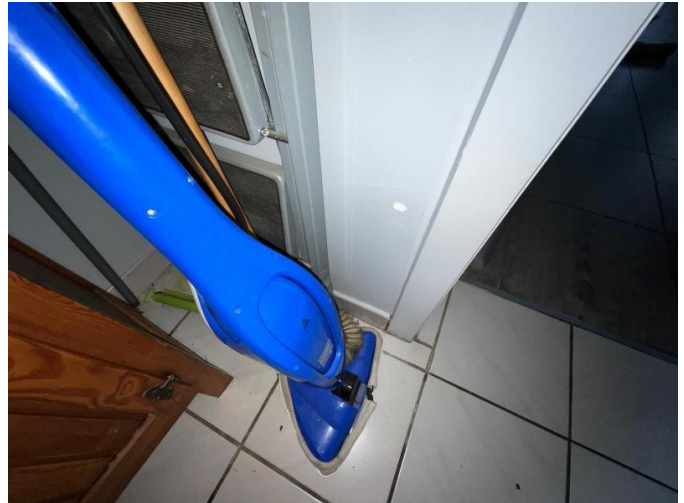
Fiche 1: pleister

Geen asbest

#	Type	Referentie	Resultaat
1.1	Mengmonster	001	Geen asbest

Beschrijving	pleister
Omgeving	Binnen
Primaire drager	Binnenwand
Bindmiddel van materiaal	Gips - kalk

Gebondenheid op basis van bindmiddel	Niet-hechtgebonden
Hoeveelheid (oppervlakte - dikte - aantal)	• 100,00 m ² - 1,00 cm - 1 stuk
Totaal volume	1,00 m ³
Identificatiemethode	Vaststelling met monstername
Destructieve handeling voor identificatie	Nee

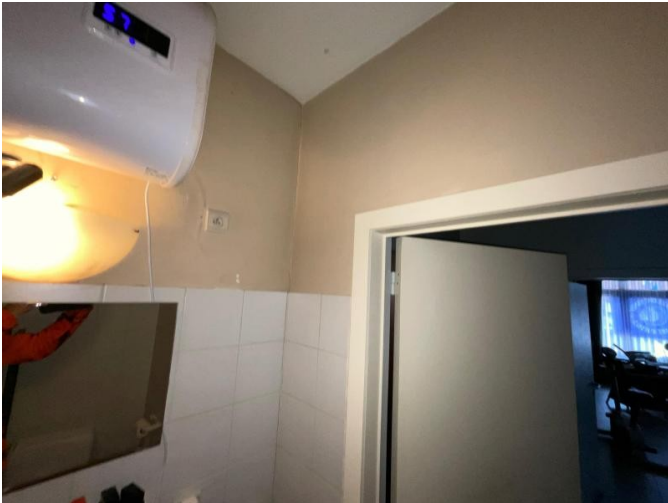
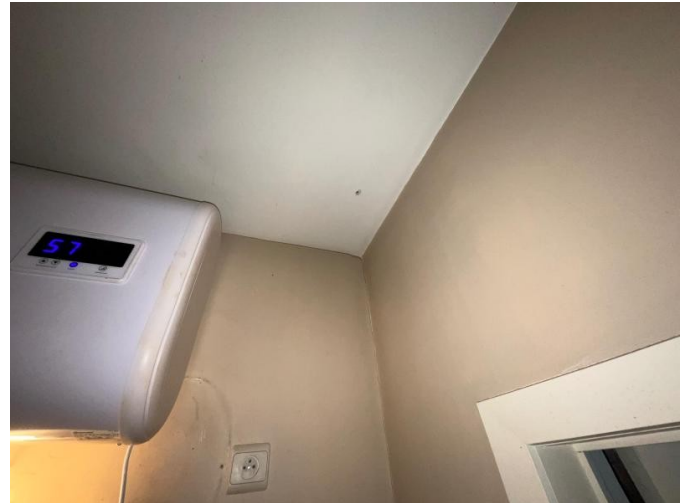
Fiche 2: plafonds

Geen asbest

#	Type	Referentie	Resultaat
2.1	Mengmonster	002	Geen asbest

Beschrijving	plafonds
Omgeving	Binnen
Primaire drager	Plafond
Bindmiddel van materiaal	Gips - kalk

Gebondenheid op basis van bindmiddel	Niet-hechtgebonden
Hoeveelheid (oppervlakte - dikte - aantal)	• 35,00 m ² - 1,00 cm - 1 stuk
Totaal volume	0,35 m ³
Identificatiemethode	Vaststelling met monstername
Destructieve handeling voor identificatie	Nee
