# Asbestinventarisatetest

Speylaert 9/A, 3040 Huldenberg

Attestnummer : 20240415-000226.000

Uitgegeven op : 15.04.2024

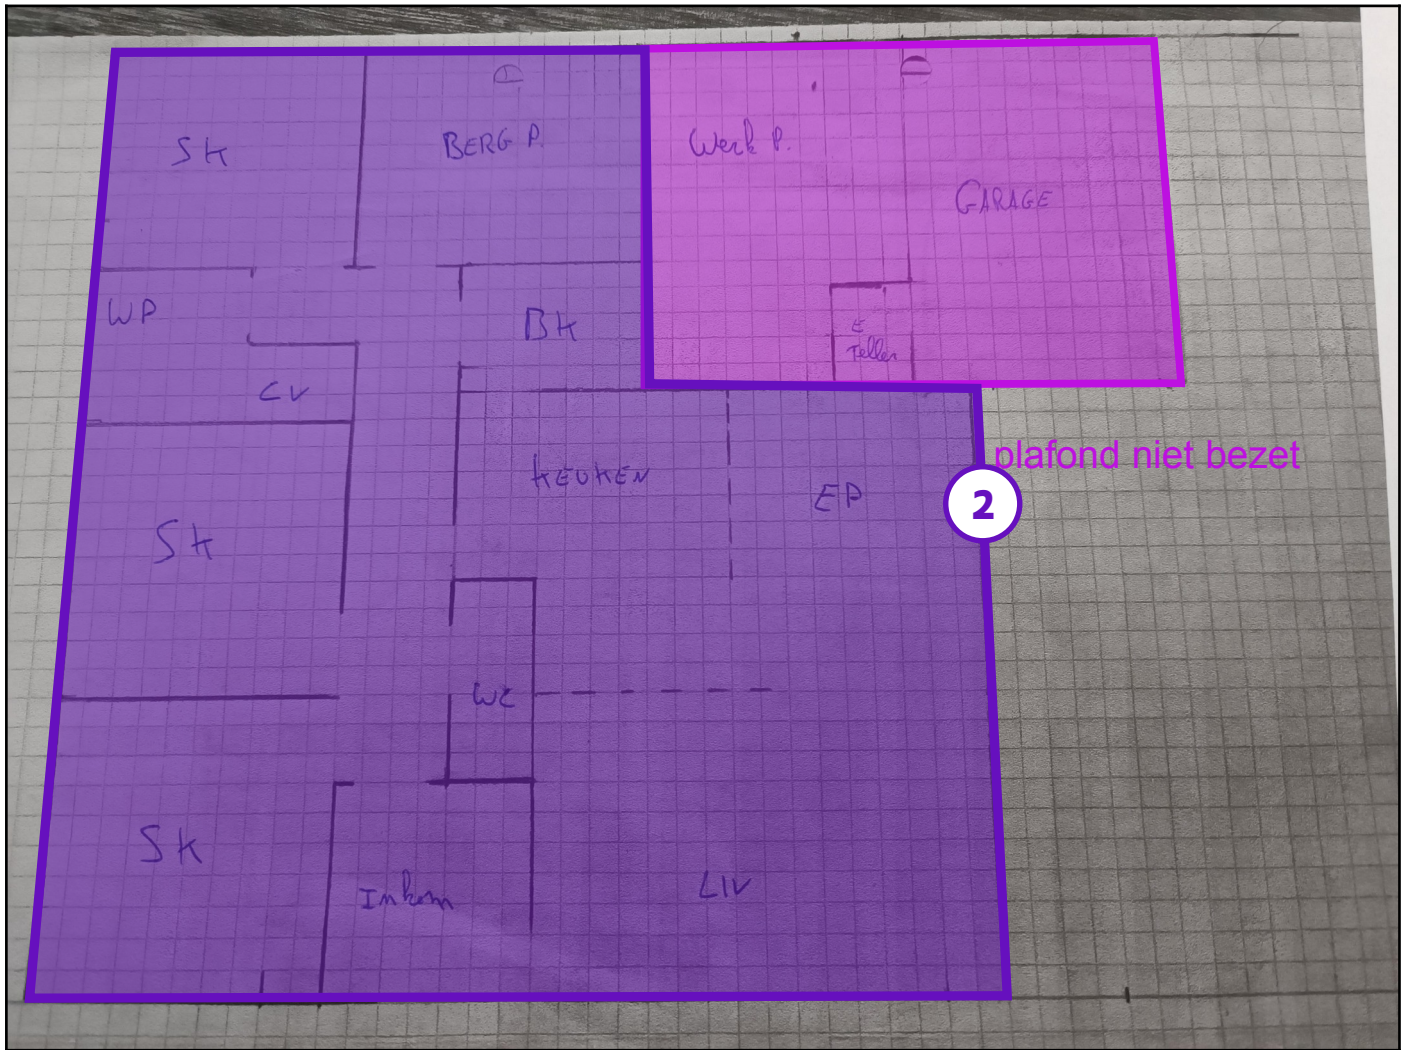
# Plan 1.1: Grondplan

Beschrijving	Type	Actie
2. Pleister plafond	Advies	-

Alle plafonds zijn afgewerkt met valse plafonds in plaatmateriaal. Het is niet duidelijk of er pleisterwerk aanwezig is achter deze valse plafonds, het is aangewezen om bijkomend onderzoek uit te voeren bij werken.

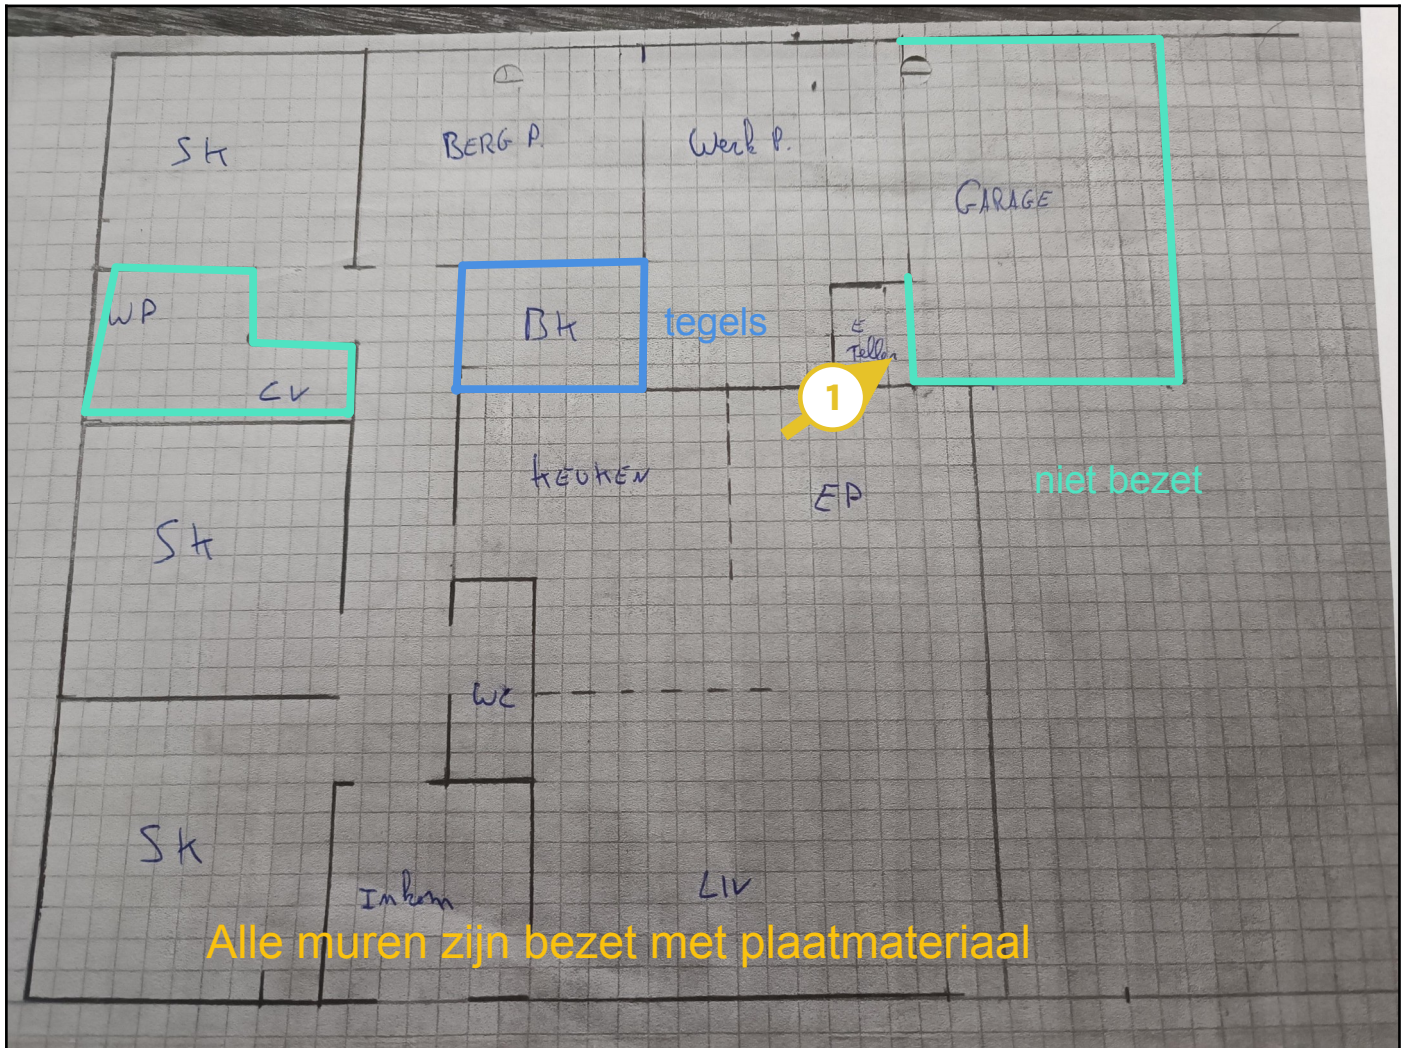
## Plan 1.2: Grondplan

Beschrijving	Type	Actie
1. Bakeliet aan elektriciteitsstellers	Asbestmateriaal	Zorgvuldig beheren
3. Pleister muren	Advies	-

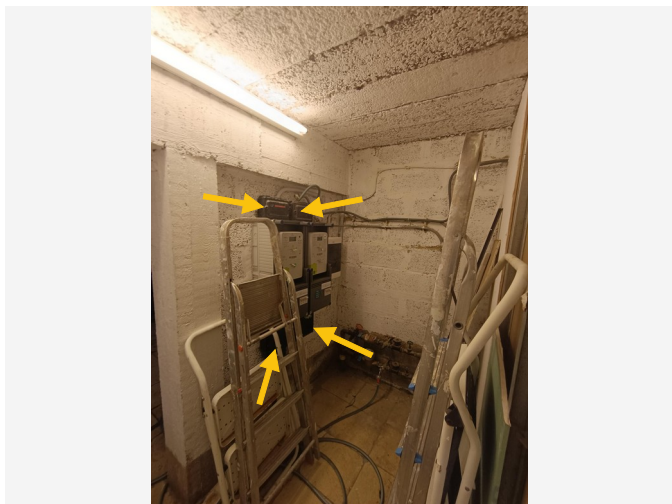
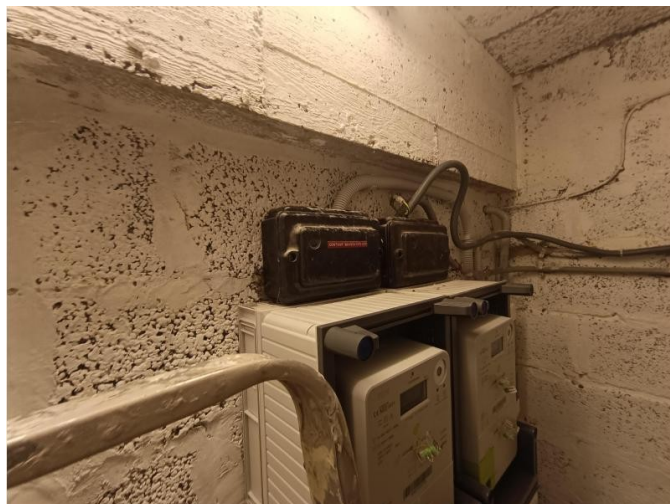
Overzichtsfoto

Detailfoto

Eindbeoordeling materiaalisico	Laag materiaalisico en/of verlaagde kans op vezelvrijgave
--------------------------------	---

Gebondenheid	Categorie 1: hechtgebonden in oorsprong
Asbestsoort (vezeltype)	Crocidoliet aanwezig
Asbestconcentratie	Laag (< 50%)
Afschermingsgraad van het gehele materiaal	Geheel of deels (ook) vrij aan de binnenlucht
Toestand van het materiaal	Onbeschadigd, niet verweerd

Beschrijving	Bakeliet aan elektriciteitstellers
Omgeving	Binnen
Primaire drager	Communicatie en elektrische infrastructuur en uitrusting
Asbestmateriaal	Plaat, paneel, tablet - Type Bakeliet
Bindmiddel van asbestmateriaal	Kunststof of -hars
Gebondenheid op basis van bindmiddel	Hecht
Hoeveelheid (oppervlakte - dikte - aantal)	• 1,00 m <sup>2</sup> - 1,00 cm - 1 stuk
Totaal volume	0,01 m <sup>3</sup>
Eenvoudig bereikbaar	Ja
Bevestigingswijze	• Geschroefd
Identificatiemethode	Vaststelling zonder monsternamen

<b>Destructieve handeling voor identificatie</b>	Nee
<b>Opmerking</b>	<p>Het is moeilijk te bepalen of de bakeliettoepassingen in de woning ook effectief asbesthoudend zijn (het kan ook gaan om de asbestvrije variant).</p> <p>-Er werd geen monster genomen owv beschadiging aan een elektrisch gerelateerde toepassing, extra controle bij verwijdering van het verdacht materiaal</p>

Het asbestmateriaal valt onder de mijlpaal van 2040.

- Zorg voor een veilig beheer. Vermijd het beschadigen van het asbestmateriaal. Controleer de toestand jaarlijks op wijzigingen.

- Eenvoudige handelingen: mag via doe-het-zelf of door werknemer(s) met opleidingsattest eenvoudige handelingen  
Deze zal verwijderd moeten worden door de netbeheerder of elektriker.

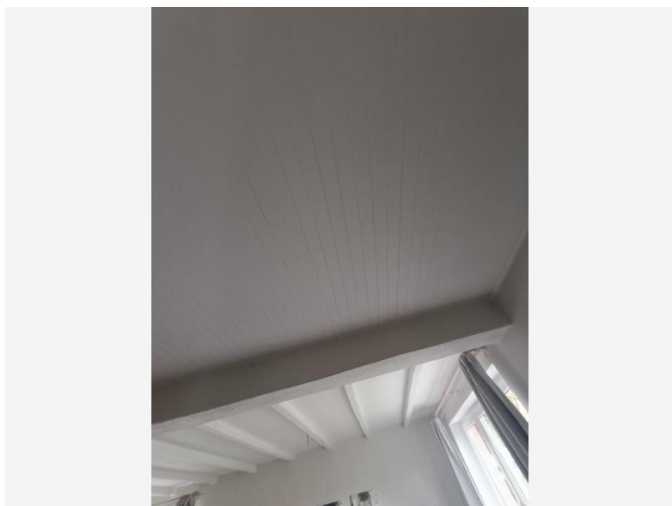
Vrije foto

Identificatiemethode	Vaststelling & expertise (niet-asbestverdacht)
Primaire drager	Plafond

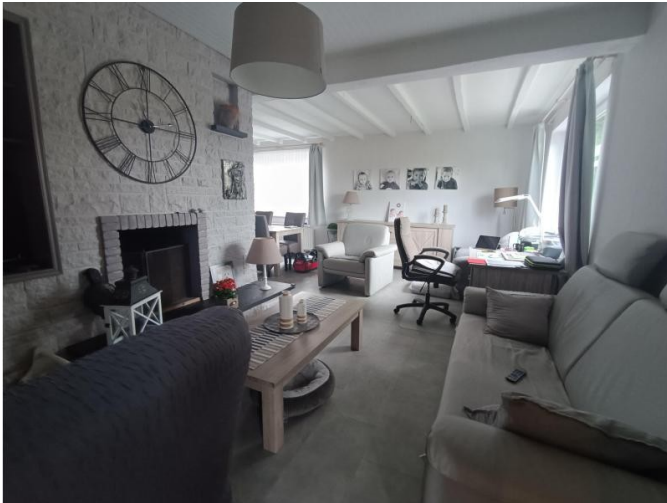
Vrije foto

Identificatiemethode	Vaststelling & expertise (niet-asbestverdacht)
Primaire drager	Binnenwand

Alle binnenwanden zijn afgewerkt met valse wanden. Het is niet duidelijk of er pleisterwerk aanwezig is achter deze valse wanden, het is aangewezen om bijkomend onderzoek uit te voeren bij werken.
