Asbestinventarisatetest

Keistraat 13/1, 3590 Diepenbeek

Attestnummer : 20240321-000181.000

Uitgegeven op : 21.03.2024

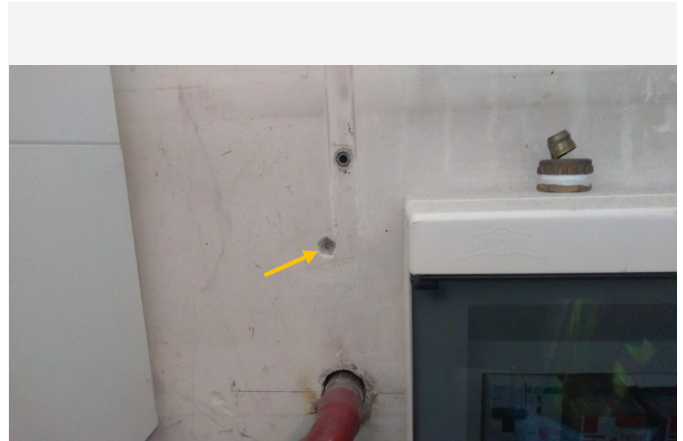
Fiche 2: Pleisterwerk muren

Overzichtsfoto

Detailfoto

Geen asbest

#	Type	Referentie	Resultaat
2.1	Mengmonster	MM-01	Geen asbest

Beschrijving	Pleisterwerk muren
Omgeving	Binnen
Primaire drager	Binnenwand

Bindmiddel van materiaal	Gips - kalk
Gebondenheid op basis van bindmiddel	Niet-hechtgebonden
Hoeveelheid (oppervlakte - dikte - aantal)	• 650,00 m ² - 1,00 cm - 1 stuk
Totaal volume	6,50 m ³
Identificatiemethode	Vaststelling met monstername
Destructieve handeling voor identificatie	Nee
Opmerking	Het pleisterwerk van de muren werd bemonsterd in de slaapkamer-traphal - wasplaats- cv-ruimte.

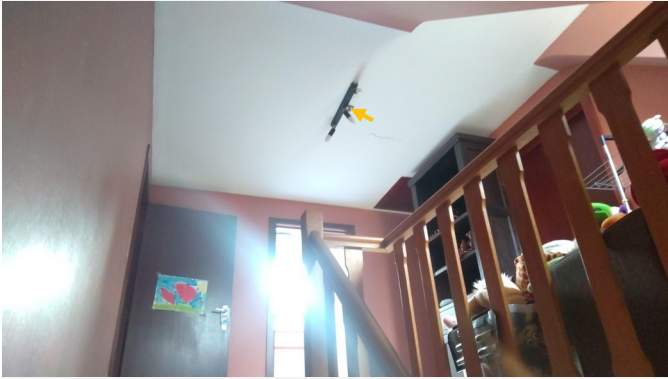
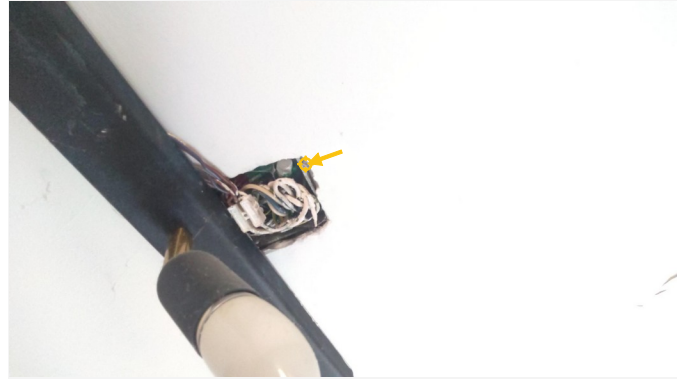
Fiche 3: Pleisterwerk plafond

Overzichtsfoto

Detailfoto

Geen asbest

#	Type	Referentie	Resultaat
3.1	Mengmonster	MM-02	Geen asbest

Beschrijving	Pleisterwerk plafond
Omgeving	Binnen
Primaire drager	Plafond

Bindmiddel van materiaal	Gips - kalk
Gebondenheid op basis van bindmiddel	Niet-hechtgebonden
Hoeveelheid (oppervlakte - dikte - aantal)	• 170,00 m ² - 1,00 cm - 1 stuk
Totaal volume	1,70 m ³
Identificatiemethode	Vaststelling met monstername
Destructieve handeling voor identificatie	Nee
Opmerking	Het pleisterwerk van het plafond werd bemonsterd in de cv-ruimte - badkamer- traphal (v+1)- slaapkamer.
