Asbestinventarisatetest

Kasteeldijkstraat 8, 9960 Assenede

Attestnummer : 20240314-000342.000

Uitgegeven op : 14.03.2024

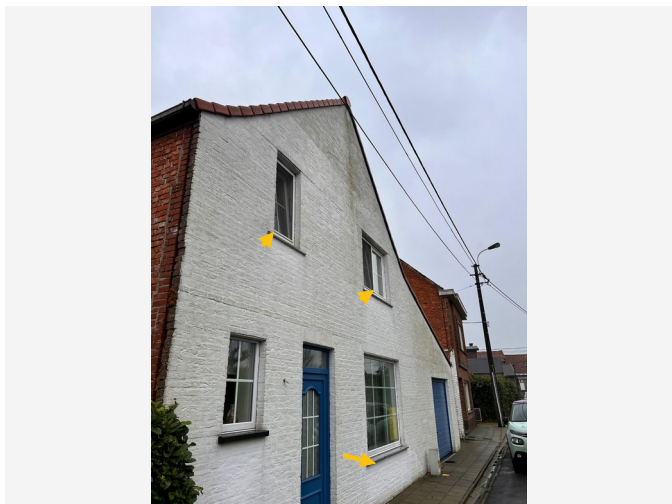
Overzichtsfoto

Detailfoto

Het asbestmateriaal valt onder de mijlpaal van 2040.

Eindbeoordeling materiaalrisico	Laag materiaalrisico en/of verlaagde kans op vezelvrijgave
---------------------------------	--

Gebondenheid	Categorie 1: hechtgebonden in oorsprong
Asbestsoort (vezeltype)	Crocidoliet aanwezig
Asbestconcentratie	Laag (< 50%)
Afschermingsgraad van het gehele materiaal	Geheel of deels vrij aan de buitenlucht
Toestand van het materiaal	Onbeschadigd, niet verweerd

Beschrijving	vensterbanken voorgevel
Omgeving	Buiten
Primaire drager	Wandopening verticaal (raam, deur, ...)
Asbestmateriaal	Plaat, paneel, tablet - Type Massal
Bindmiddel van asbestmateriaal	Cement
Gebondenheid op basis van bindmiddel	Hecht
Hoeveelheid (oppervlakte - dikte - aantal)	• 1,20 m ² - 5,00 cm - 1 stuk
Totaal volume	0,06 m ³
Eenvoudig bereikbaar	Ja
Bevestigingswijze	• Verlijmd, ingegoten, versmeerd
Identificatiemethode	Vaststelling zonder monsternamen

Destructieve handeling voor identificatie	Nee
Opmerking	de hoeveelheid is een inschatting

- Zorg voor een veilig beheer. Vermijd het beschadigen van het asbestmateriaal. Controleer de toestand jaarlijks op wijzigingen.

- Eenvoudige handelingen: mag via doe-het-zelf of door werknemer(s) met opleidingsattest eenvoudige handelingen zie codex, kan via eenvoudige handelingen. Belangrijk is de toepassing niet te beschadigen zodat er geen vezels vrijkomen. Dit kan je bv doen door de vensterbank los te kappen er rond. zo blijft de vensterbank zelf intact. Denk aan de nodige PBMs en verpak de toepassing correct,
