Asbestinventarisatetest

Adolf Van Ooteghemstraat 14, 9050 Gent

Attestnummer : 20230430-000020.000

Uitgegeven op : 30.04.2023

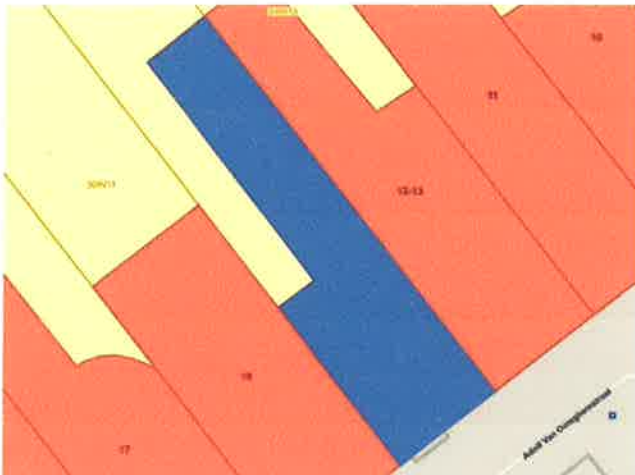
Zone 1: Hoofdgebouw

- 0 Asbestmaterialen
- 0 Beperkingen
- 0 Uitsluitingen
- 0 Roerende goederen
- 0 Puin, steenslag, (water)bodem
- 0 Adviezen
- 1 **Geen asbest**

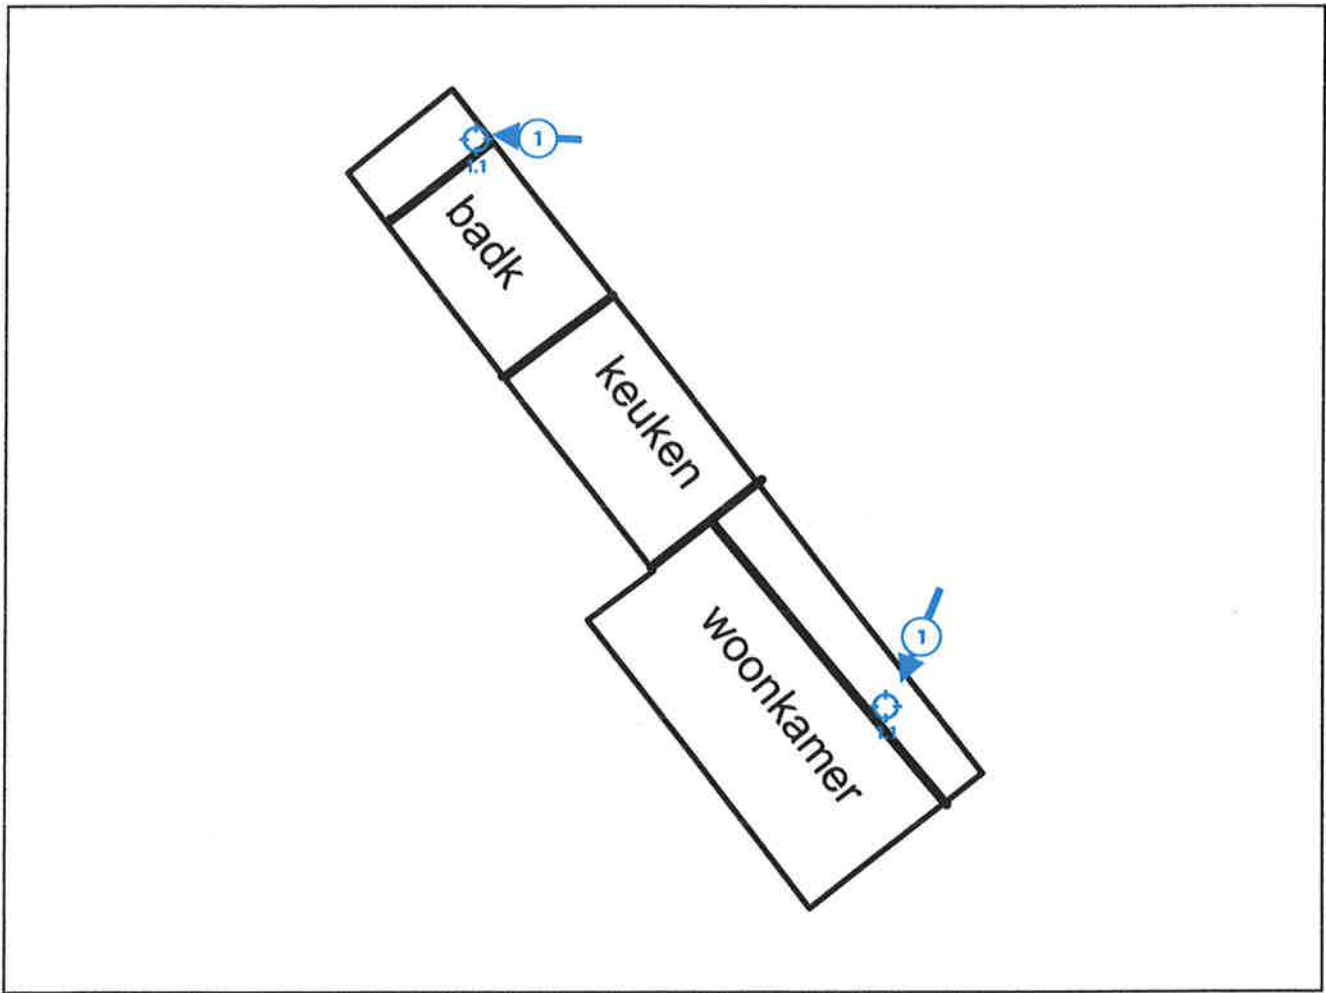
Plan 1.1: Hoofdgebouw plan

Beschrijving	Type	Actie
1. Pleisterwerk muur	Geen asbest	-
1.1 Code: Mm1	Mengmonster	-

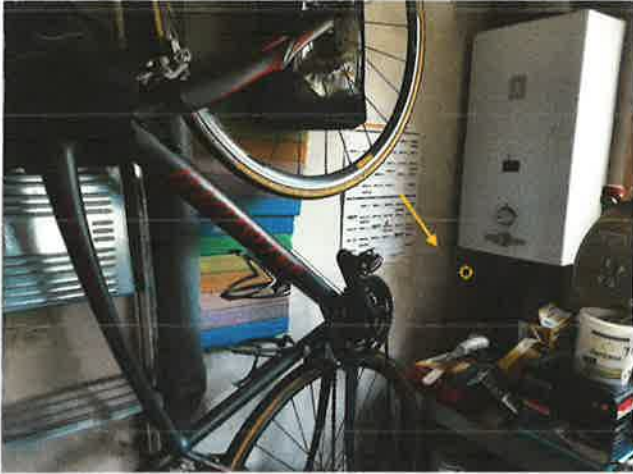
Overzichtsfoto

Fiche 1: Pleisterwerk muur

Geen asbest

Beschrijving	Pleisterwerk muur
Omgeving	Binnen
Primaire drager	Binnenwand
Bindmiddel van materiaal	Gips - kalk

Gebondenheid op basis van bindmiddel	Niet-hechtgebonden
Hoeveelheid (oppervlakte - dikte - aantal)	• 1.000,00 m ² - 0,99 cm - 1 stuk
Totaal volume	9,90 m ³
Identificatiemethode	Vaststelling met monstername
Destructieve handeling voor identificatie	Nee

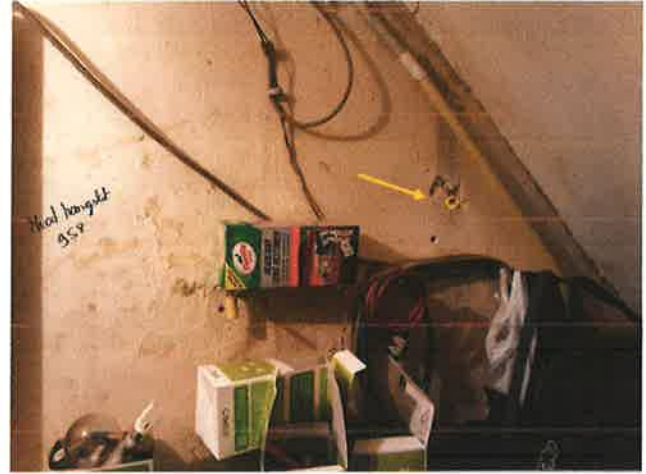
Detailfoto

Geen asbest

#	Type	Referentie	Resultaat
1.1	Mengmonster	Mm1	Geen asbest
