Asbestinventarisatetest

Bosstraat 23, 1831 Machelen

Attestnummer : 20230126-000199.000

Uitgegeven op : 26.01.2023

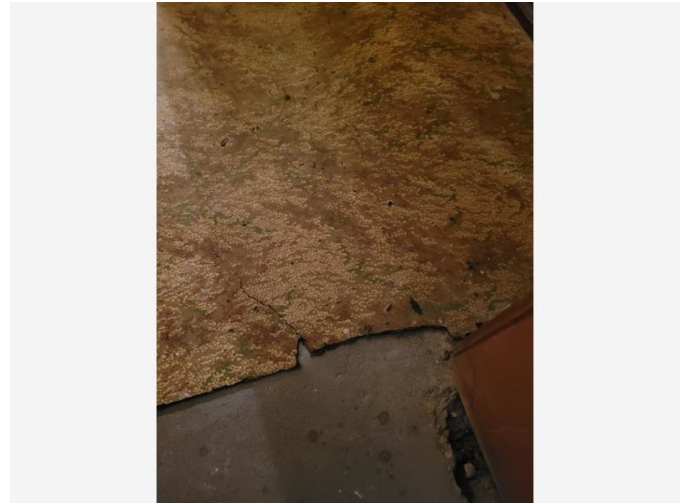
Overzichtsfoto

Detailfoto

Geen asbest

#	Type	Referentie	Resultaat
1.1	Puntmonster	60120224	Geen asbest

Beschrijving	Vloerzeil
Omgeving	Binnen
Primaire drager	Vloer
Bindmiddel van materiaal	Kunststof of -hars

Gebondenheid op basis van bindmiddel	Hecht
Hoeveelheid (oppervlakte - aantal)	• 10,00 m ² - 1 stuk
Totale oppervlakte	10,00 m ²
Identificatiemethode	Vaststelling met monstername
Destructieve handeling voor identificatie	Ja

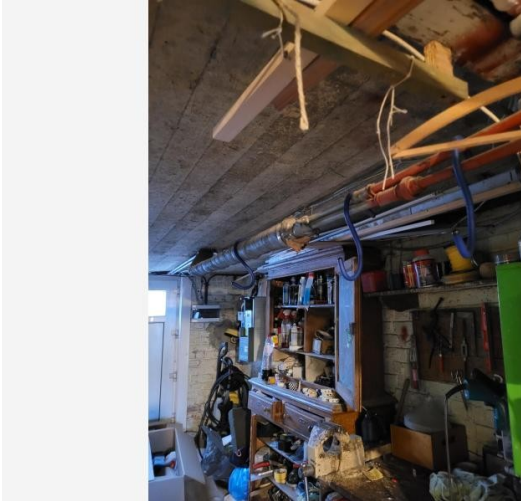
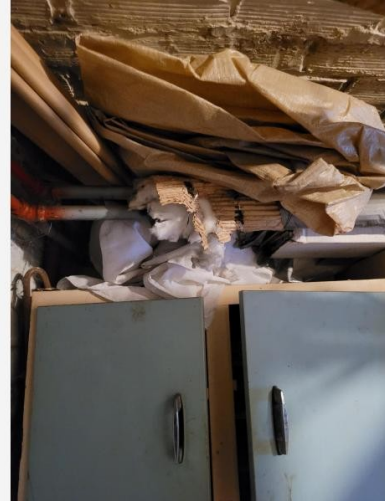
Overzichtsfoto

Detailfoto

Geen asbest

#	Type	Referentie	Resultaat
2.1	Mengmonster	60120226	Geen asbest

Beschrijving	Leidingisolatie
Omgeving	Binnen
Primaire drager	HVAC infrastructuur en uitrusting
Bindmiddel van materiaal	Gips - kalk

Gebondenheid op basis van bindmiddel	Niet-hechtgebonden
Hoeveelheid (lengte - omtrek - dikte - aantal)	<ul style="list-style-type: none">• 4,00 m - 20,00 cm - 1,00 cm - 1 stuk
Totaal volume	0,008 m ³
Identificatiemethode	Vaststelling met monstername
Destructieve handeling voor identificatie	Nee
