Keuringsverslag van een elektrische laagspanning- en zeer lage spanningsinstallatie

Datum keuring: 15/04/2024

Straatnaam	Alkenstraat
Huisnummer	80
Busnummer	
Postcode	3512
Gemeente	Stevoort
Land	België

Controlebezoek van een huishoudelijke installatie volgens (KB 08/09/2019) - AREI Boek 1- 6.5. en 4.2.4.3.

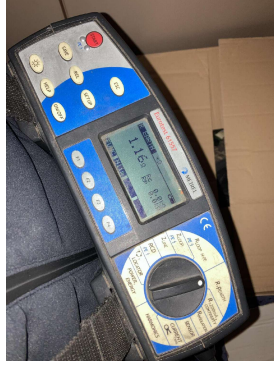
NOK

OK

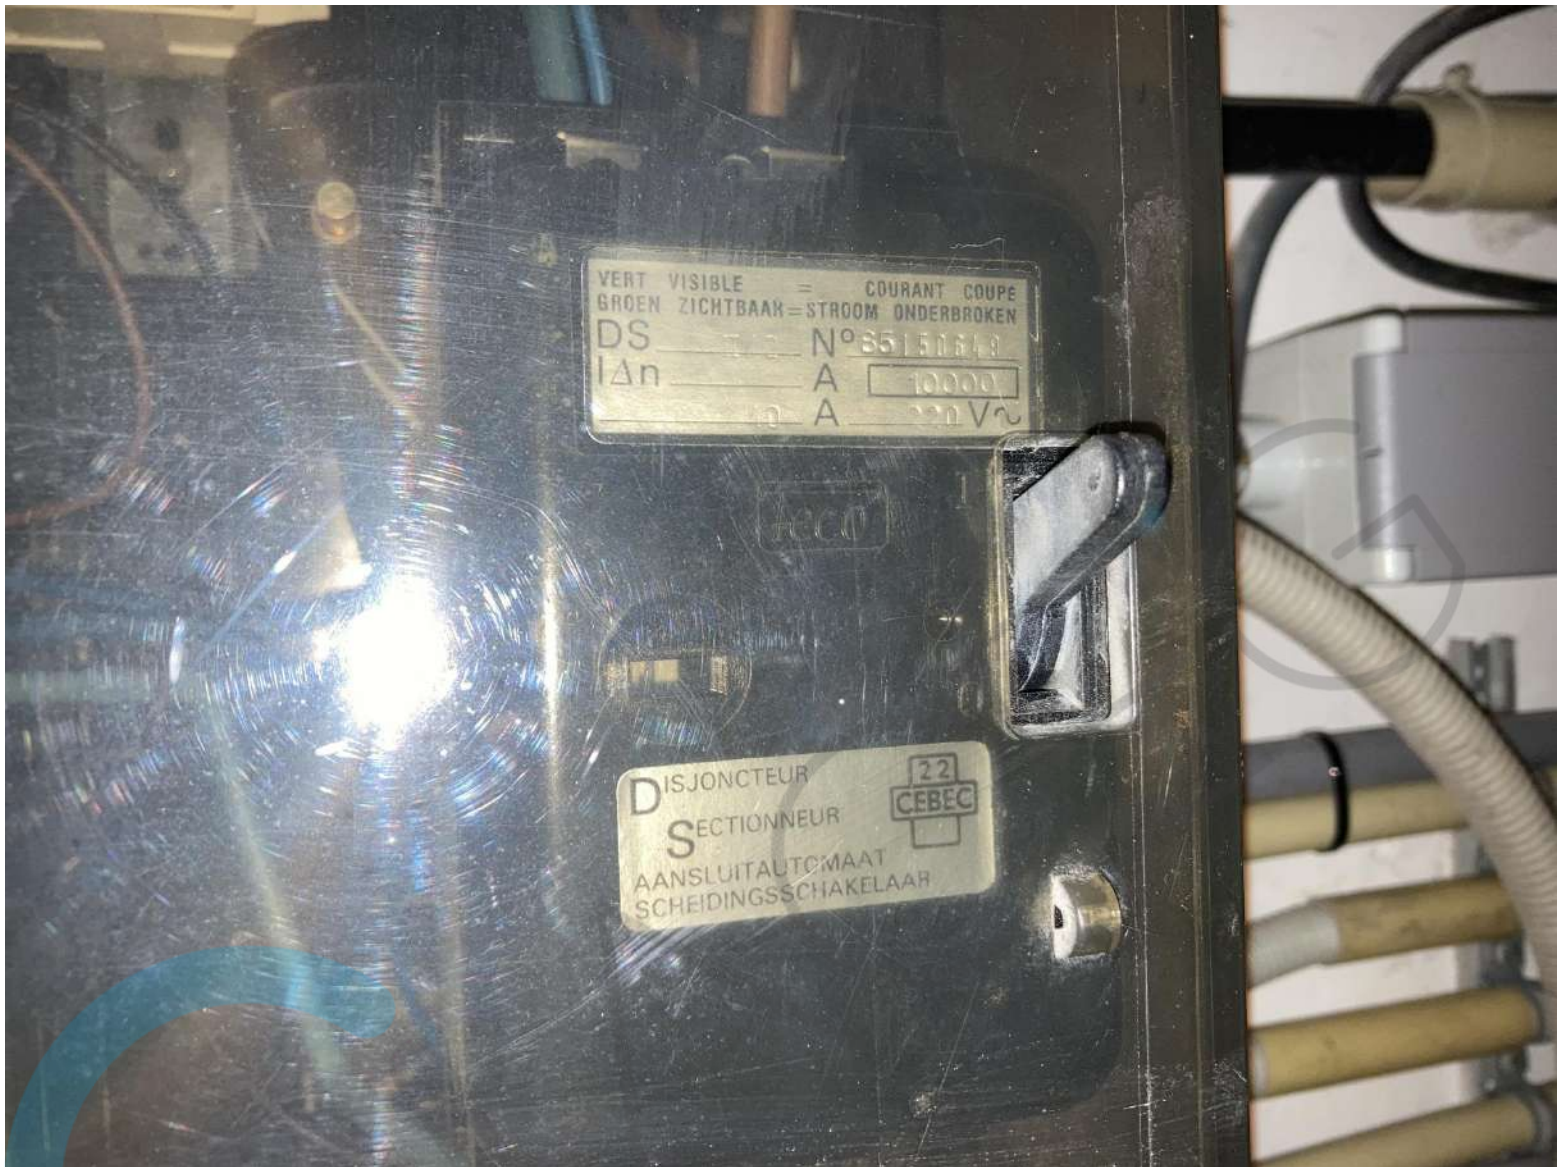
VERT VISIBLE = COURANT COUPE
GROEN ZICHTBAAR = STROOM ONDERBROKEN
DS N° 85151819
IΔn A 10000
A 220 V~

DISJONCTEUR
SECTIONNEUR
AANSLUITAUTMAAT
SCHEIDINGSSCHAKELAAR
22
CEBEC

16.01 Een verzegelbare differentieelstroombeschermingsinrichting dient geplaatst te worden aan het begin van de installatie. (Boek 1 Onderafdeling 4.2.4.3.)

16.06 De differentieelstroombeschermingsinrichtingen die worden geplaatst in huishoudelijke installaties zijn ten minste van het type A. Een differentieelstroombeschermingsinrichtingen van het type AC is niet toegelaten. (Boek 1 Onderafdeling 5.3.5.3.)
