## Controle verslag van elektrische installaties op laagspanning en op zeer lage spanning

**ORIGINEEL EXEMPLAAR**
**REF. 128/2024/59097/01:1**

DATUM VAN CONTROLE **19/03/2024** AGENT **Souheil Idrissi**  
 ADRES VAN CONTROLE **Maastrichtlaan 21 - 1800 Vilvoorde** TYPE CONTROLE **Controlebezoek (6.5.)**

Adres van de installatie **Maastrichtlaan 21 - 1800 Vilvoorde**  
 Type van lokalen **Wooneenheid (huis)**  
 Doel van de keuring **Controle bij verkoop**  
 Eigenaar **[REDACTED]**  
 Verantwoordelijke voor de werken **[REDACTED]**  
 Afwijking van toepassing/toegepast **Huishoudelijke elektrische installaties bij AREI (8.2.2.)**

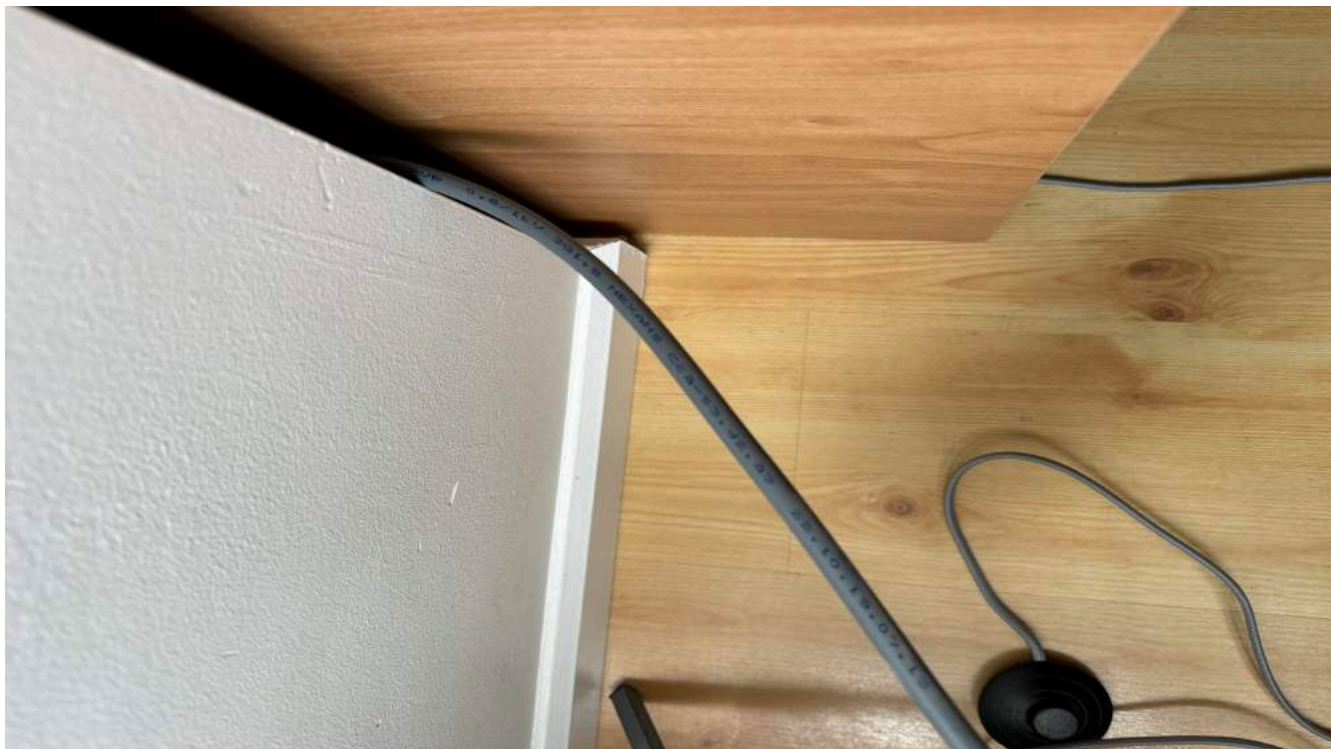
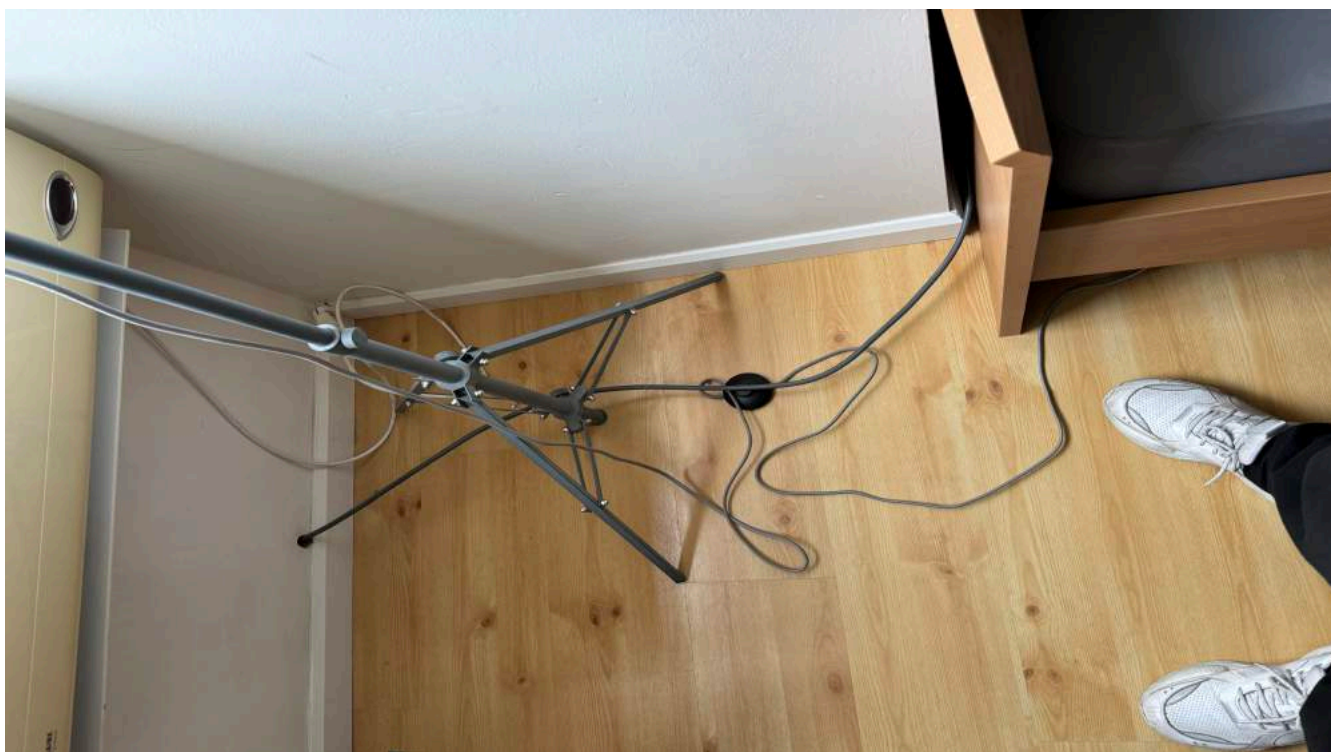
Deze beide foto's maken geen deel uit van de vaste installatie en mogen dus niet opgenomen worden in het keuringsverslag.
