Asbestinventarisatetest

Schansstraat 28, 8930 Mene

Attestnummer : 20230331-000012.000

Zone 1: Hoofdgebouw

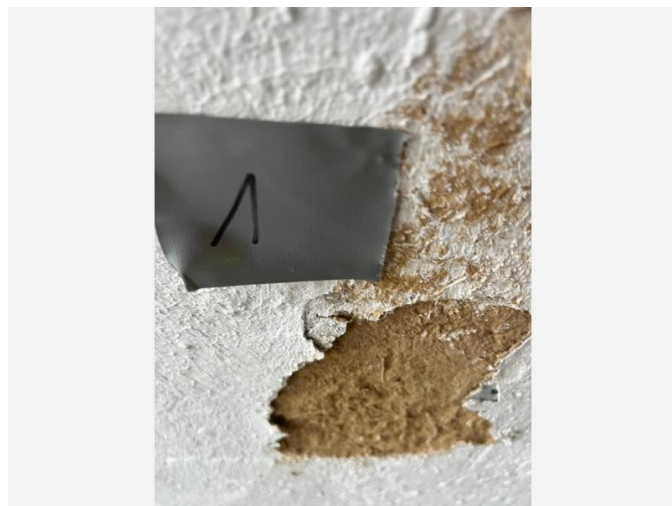
Overzichtsfoto

Conclusie

Geen asbest

#	Type	Referentie	Resultaat
1.1	Puntmonster	1	Geen asbest

Beschrijving	plakwerk
Omgeving	Binnen
Primaire drager	Binnenwand
Bindmiddel van materiaal	Gips - kalk

Gebondenheid op basis van bindmiddel	Niet-hechtgebonden
Hoeveelheid (oppervlakte - dikte - aantal)	• 153,00 m ² - 1,00 cm - 1 stuk
Totaal volume	1,53 m ³
Identificatiemethode	Vaststelling met monstername
Destructieve handeling voor identificatie	Ja

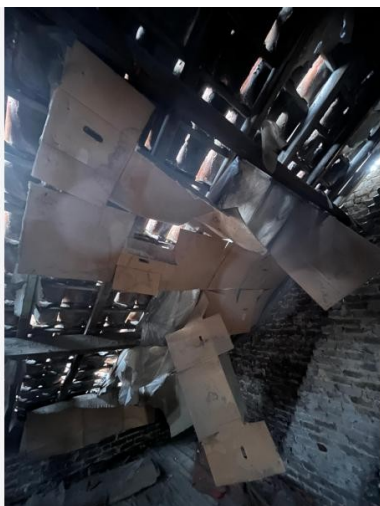
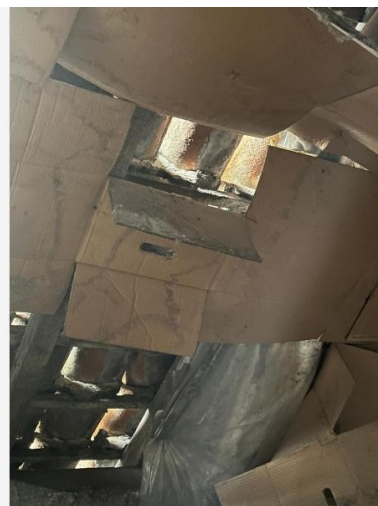
Overzichtsfoto

Conclusie

Geen asbest

Beschrijving	onderdak hoofdgebouw
Omgeving	Binnen
Primaire drager	Schuin dak
Bindmiddel van materiaal	Karton - papier - viltachtig
Gebondenheid op basis van bindmiddel	Niet-hechtgebonden
Hoeveelheid (gewicht - aantal)	• 8,00 kg - 1 stuk
Totaal gewicht	8,00 kg

Identificatiemethode	Vaststelling zonder monstername
Destructieve handeling voor identificatie	Nee
