Asbestinventarisatetest

Donkweg 52/4, 3520 Zonhoven

Attestnummer : 20231025-000217.000

Uitgegeven op : 25.10.2023

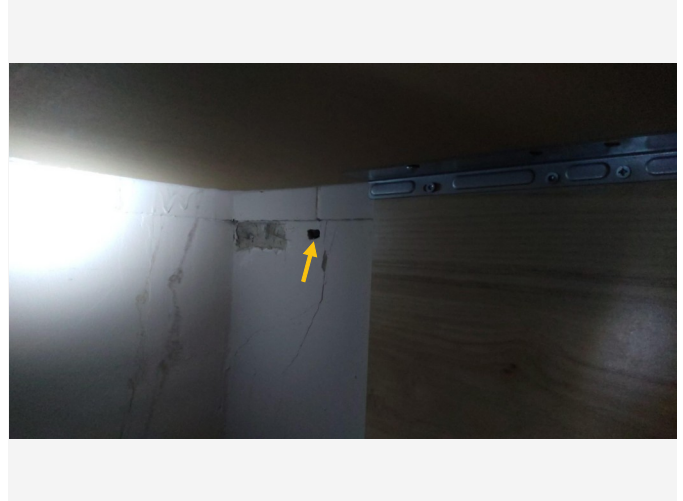
Fiche 2: Pleister muur

Overzichtsfoto

Detailfoto

Geen asbest

#	Type	Referentie	Resultaat
2.1	Mengmonster	MM-01	Geen asbest

Beschrijving	Pleister muur
Omgeving	Binnen
Primaire drager	Binnenwand
Bindmiddel van materiaal	Gips - kalk

Gebondenheid op basis van bindmiddel	Niet-hechtgebonden
Hoeveelheid (oppervlakte - dikte - aantal)	• 225,00 m ² - 1,00 cm - 1 stuk
Totaal volume	2,25 m ³
Identificatiemethode	Vaststelling met monstername
Destructieve handeling voor identificatie	Nee
Opmerking	Het pleisterwerk van de muren werd bemonsterd in de slaapkamer, cv-ruimte, en keuken.

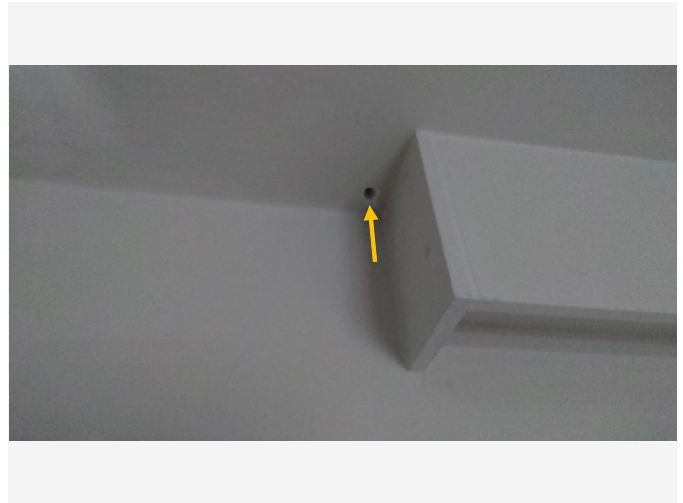
Fiche 3: Pleisterwerk plafond

Overzichtsfoto

Detailfoto

Geen asbest

#	Type	Referentie	Resultaat
3.1	Mengmonster	MM-02	Geen asbest

Beschrijving	Pleisterwerk plafond
Omgeving	Binnen
Primaire drager	Plafond
Bindmiddel van materiaal	Gips - kalk

Gebondenheid op basis van bindmiddel	Niet-hechtgebonden
Hoeveelheid (oppervlakte - dikte - aantal)	• 75,00 m ² - 1,00 cm - 1 stuk
Totaal volume	0,75 m ³
Identificatiemethode	Vaststelling met monstername
Destructieve handeling voor identificatie	Nee
Opmerking	Het pleisterwerk van de plafonds werd bemonsterd in de keuken, slaapkamer en cv-ruimte.
