# Asbestinventarisatetest

Onderwijslaan 163, 3590 Diepenbeek

Attestnummer : 20240312-000500.000

Uitgegeven op : 12.03.2024

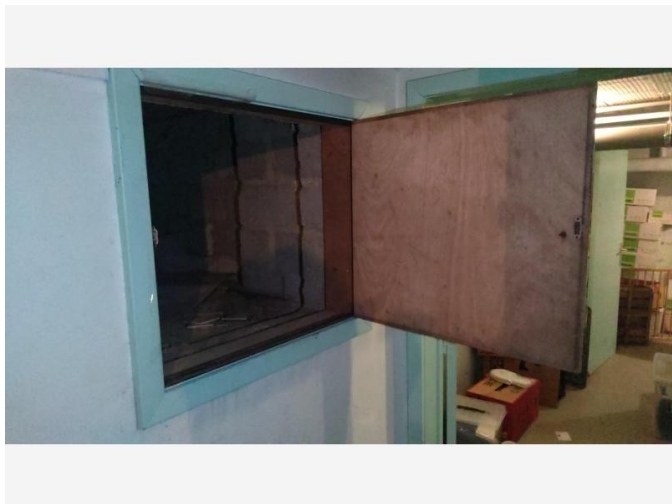
*Situeringfoto*

### Permanente beperking

**Reden:** Het onderzoek kan niet uitgevoerd worden binnen de bepalingen van de Welzijnswet

**Uitleg van de asbestdeskundige:** De hoogte van deze kruipkelder is lager dan 1,5 meter.

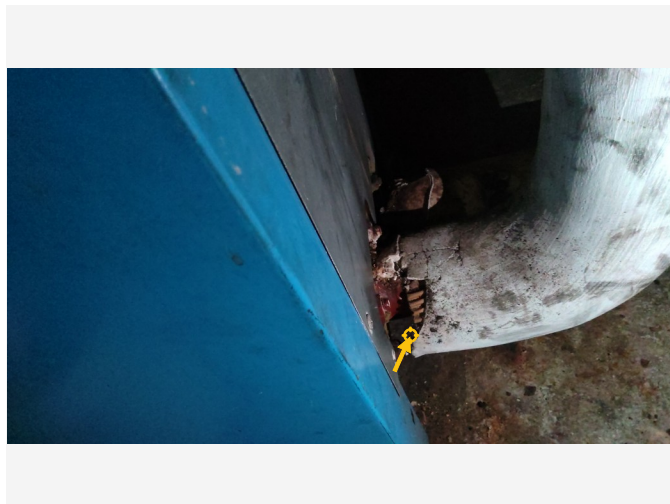
## Fiche 6: Leidingisolatie (kelder)

Geen asbest

#	Type	Referentie	Resultaat
6.1	Mengmonster	MM-03	Geen asbest

Beschrijving	Leidingisolatie (kelder)
Omgeving	Binnen
Primaire drager	Sanitaire infrastructuur en uitrusting (toe- en afvoer)
Bindmiddel van materiaal	Gips - kalk

<b>Gebondenheid op basis van bindmiddel</b>	Niet-hechtgebonden
<b>Hoeveelheid (lengte - omtrek - dikte - aantal)</b>	<ul style="list-style-type: none"><li>• 15,00 m - 20,00 cm - 3,00 cm - 1 stuk</li></ul>
<b>Totaal volume</b>	0,09 m <sup>3</sup>
<b>Identificatiemethode</b>	Vaststelling met monstername
<b>Destructieve handeling voor identificatie</b>	Nee
<b>Opmerking</b>	De leidingisolatie werd zowel in de bocht als op de rechte stukken bemonsterd.
