Asbestinventarisatetest

Harpstraat 13/4, 3500 Hasselt

Attestnummer : 20230912-000242.000

Uitgegeven op : 12.09.2023

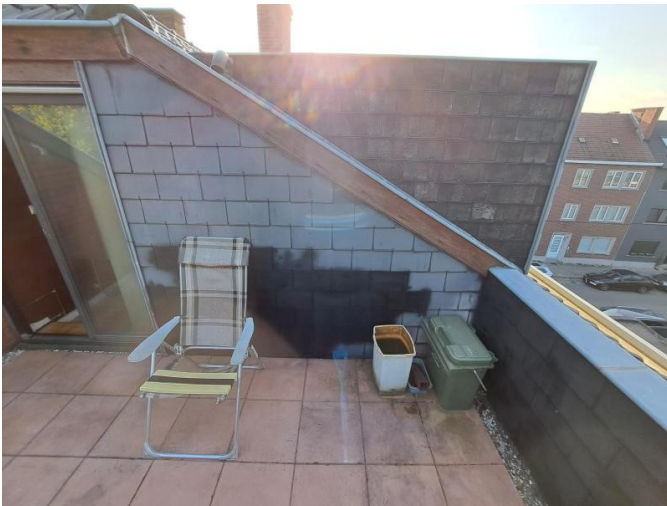
Overzichtsfoto

Het asbestmateriaal valt onder de mijlpaal van 2034.

Eindbeoordeling materiaalrisico	Laag materiaalrisico en/of verlaagde kans op vezelvrijgave
---------------------------------	--

Gebondenheid	Categorie 1: hechtgebonden in oorsprong
Asbestsoort (vezeltype)	Crocidoliet aanwezig
Asbestconcentratie	Laag (< 50%)
Afschermingsgraad van het gehele materiaal	Geheel of deels vrij aan de buitenlucht
Toestand van het materiaal	Licht beschadigd, licht verweerd. Intact materiaal type Pical – asbestboard of categorie III 'gebondenheid'

Beschrijving	leien
Omgeving	Buiten
Primaire drager	Wand buitenschil
Asbestmateriaal	Dak- en gevelbekleding - Lei, shingle
Bindmiddel van asbestmateriaal	Cement
Gebondenheid op basis van bindmiddel	Hecht
Hoeveelheid (oppervlakte - aantal)	• 18,00 m ² - 1 stuk
Totale oppervlakte	18,00 m ²
Eenvoudig bereikbaar	Ja
Bevestigingswijze	• Genageld, geniet
Identificatiemethode	Vaststelling zonder monsternamen

Destructieve handeling voor identificatie	Nee
Opmerking	Leien ook aanwezig op het dak. Deze horen bij de gemeenschappelijke delen.

[Verwijderen](#)

- Zorg voor een veilig beheer. Vermijd het beschadigen van het asbestmateriaal. Controleer de toestand jaarlijks op wijzigingen.

- Eenvoudige handelingen: mag via doe-het-zelf of door werknemer(s) met opleidingsattest eenvoudige handelingen
Deze toepassing kan met eenvoudige handelingen verwijderd worden door een doe-het-zelver of een professional die beschikt over het opleidingsattest 'Asbestverwijdering eenvoudige handelingen'. Bij het verwijderen moet steeds rekening worden gehouden met alle milieu- en veiligheidsvoorschriften.
