Asbestinventarisatetest

Maaseikerbaan 117, 3600 Genk

Attestnummer : 20231201-000265.000

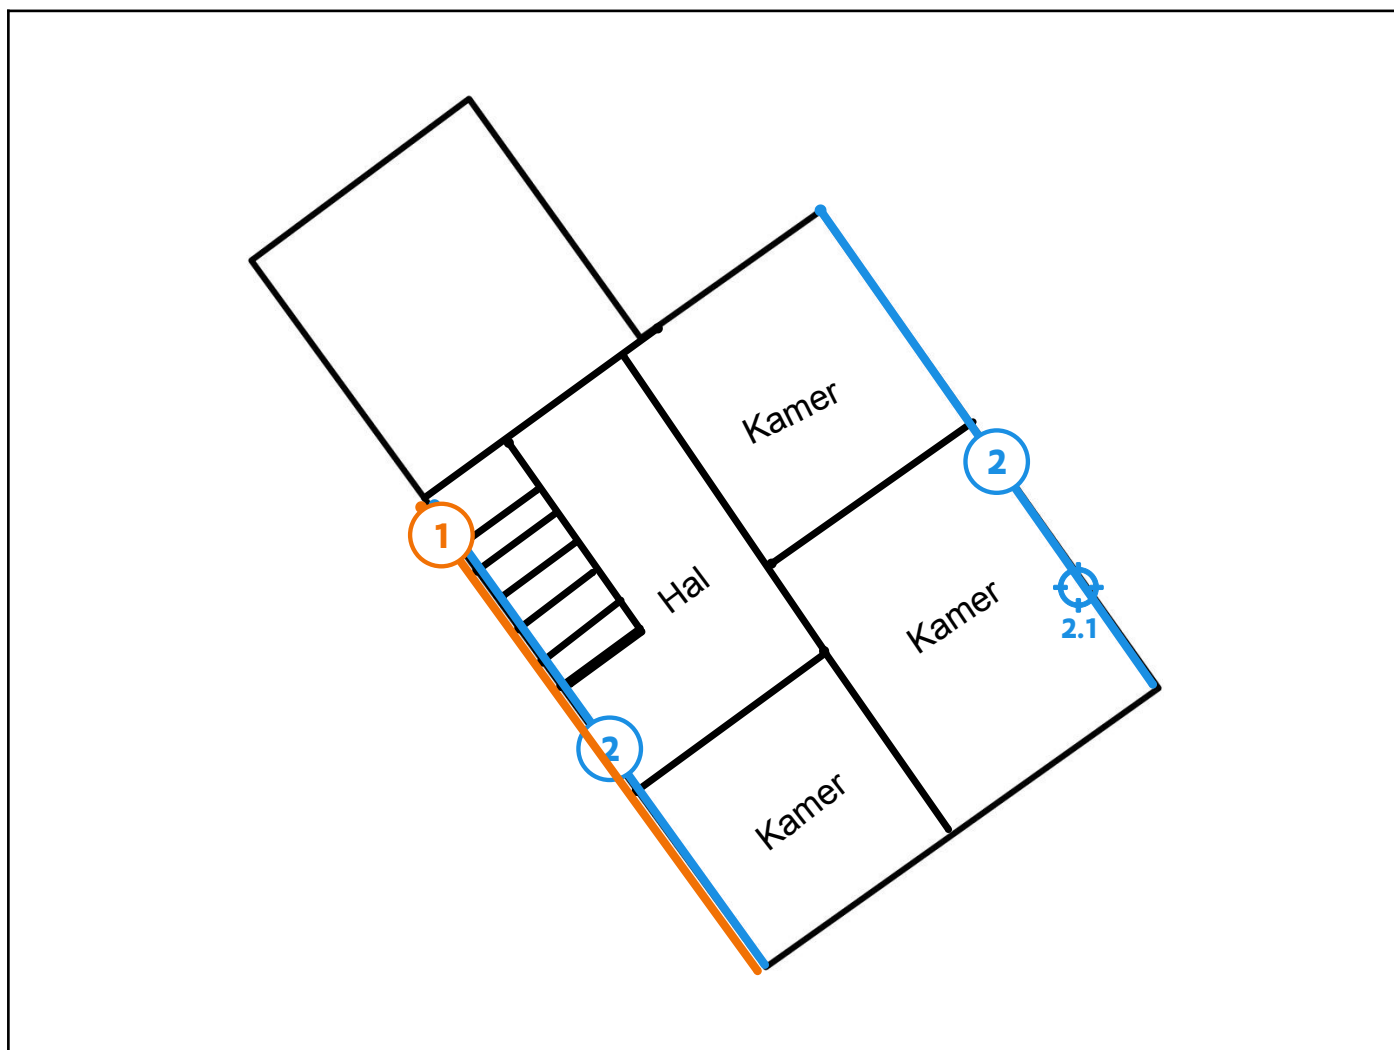
Plan 1.1: V+2

Beschrijving	Type	Actie
1. Leien (zijgevel)	Asbestmateriaal	Verwijderen
2. Pleister muur	Geen asbest	-
2.1 Code: MM-01	Mengmonster	-

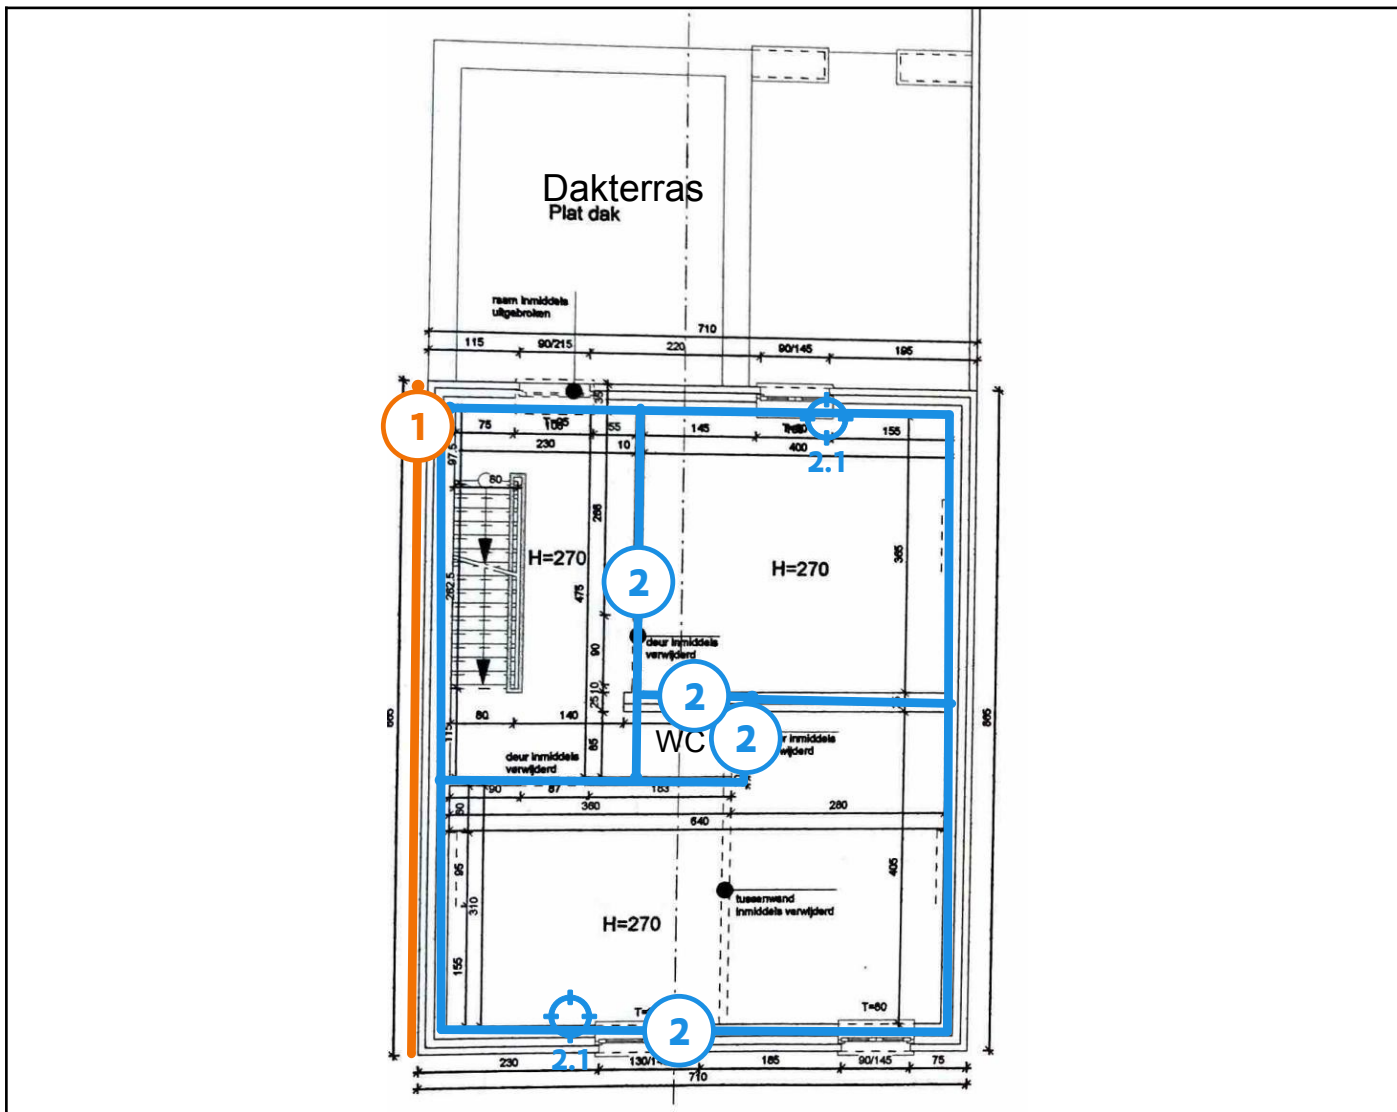
Plan 1.2: V+1

Beschrijving	Type	Actie
1. Leien (zijgevel)	Asbestmateriaal	Verwijderen
2. Pleister muur	Geen asbest	-
2.1 Code: MM-01	Mengmonster	-

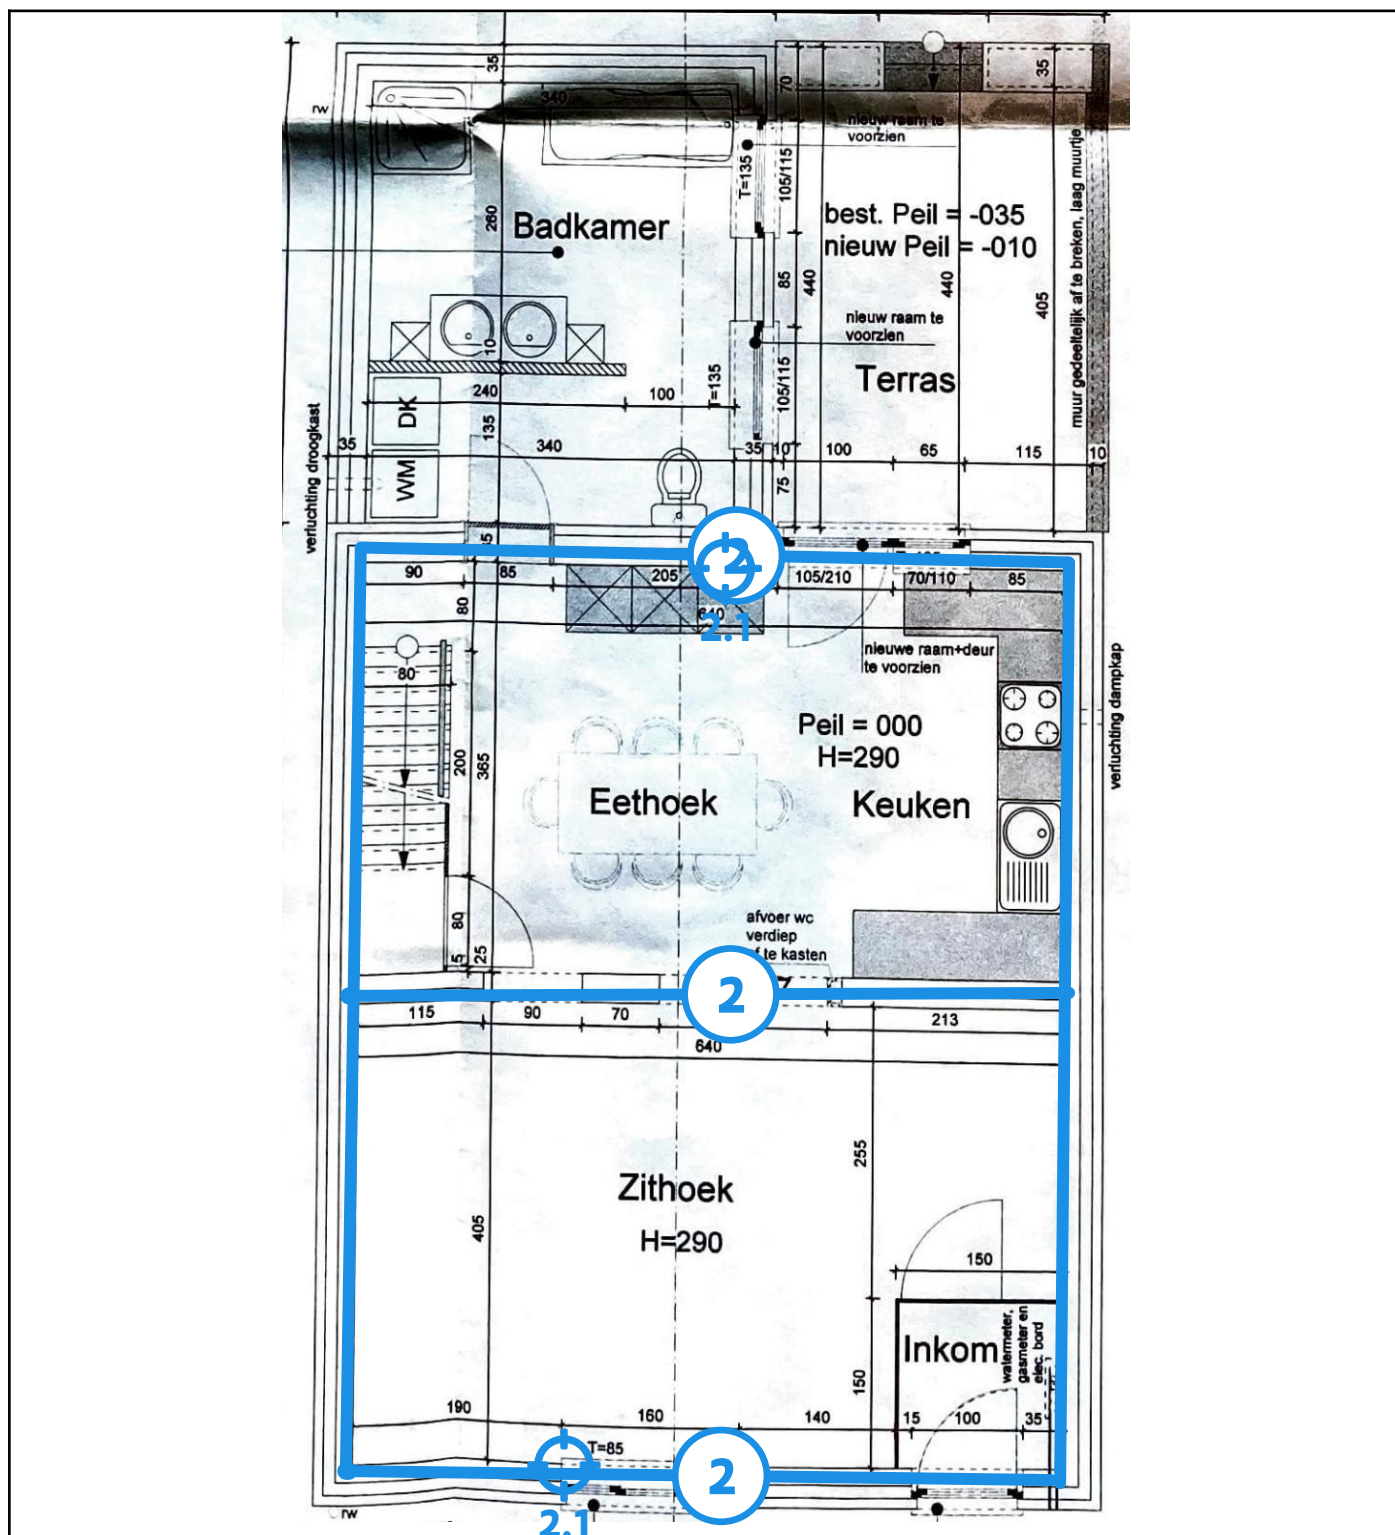
Plan 1.3: Gelijkvloers

Beschrijving	Type	Actie
2. Pleister muur	Geen asbest	-

2.1 Code: MM-01	Mengmonster	-
-----------------	-------------	---

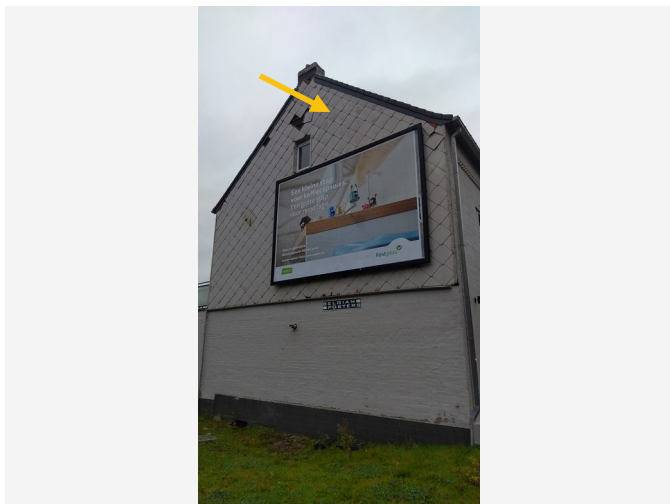
Overzichtsfoto

Asbestmaterialen

Eindbeoordeling materiaalrisico	Verhoogd materiaalrisico en/of verhoogde kans op vezelvrijgave
---------------------------------	--

Gebondenheid	Categorie 1: hechtgebonden in oorsprong
Asbestsoort (vezeltype)	Crocidoliet aanwezig
Asbestconcentratie	Laag (< 50%)
Afschermingsgraad van het gehele materiaal	Geheel of deels vrij aan de buitenlucht
Toestand van het materiaal	Matig beschadigd, matig verweerd

Beschrijving	Leien (zijgevel)
Omgeving	Buiten
Primaire drager	Wand buitenschil
Asbestmateriaal	Dak- en gevelbekleding - Lei, shingle
Bindmiddel van asbestmateriaal	Cement
Gebondenheid op basis van bindmiddel	Hecht
Hoeveelheid (oppervlakte - aantal)	• 48,00 m ² - 1 stuk
Totale oppervlakte	48,00 m ²
Eenvoudig bereikbaar	Ja
Bevestigingswijze	• Genageld, geniet
Identificatiemethode	Vaststelling zonder monsternamen

Het asbestmateriaal valt onder de mijlpaal van 2034.

- Verwijderen om een asbestveilige toestand te bekomen. (Mijlpaal 2034)

- Eenvoudige handelingen: mag via doe-het-zelf of door werknemer(s) met opleidingsattest eenvoudige handelingen
In één geheel verwijderen, dubbel verpakken en afvoeren naar het containerpark.

Draag persoonlijke beschermingsmiddelen.

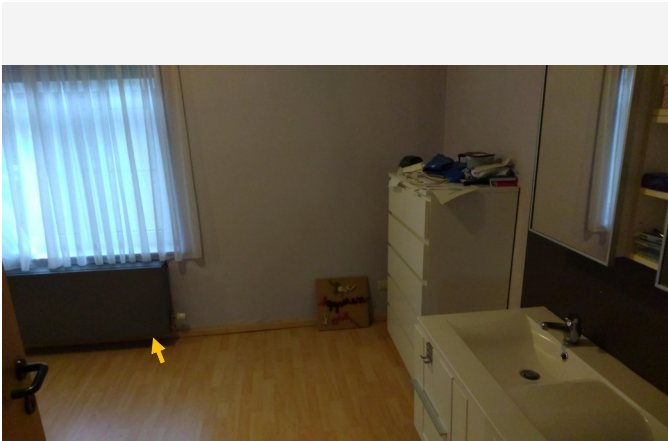
Overzichtsfoto

Fiche 2: Pleister muur

Geen asbest

#	Type	Referentie	Resultaat
2.1	Mengmonster	MM-01	Geen asbest

Beschrijving	Pleister muur
Omgeving	Binnen
Primaire drager	Binnenwand

Bindmiddel van materiaal	Gips - kalk
Gebondenheid op basis van bindmiddel	Niet-hechtgebonden
Hoeveelheid (oppervlakte - dikte - aantal)	• 500,00 m ² - 1,00 cm - 1 stuk
Totaal volume	5,00 m ³
Identificatiemethode	Vaststelling met monstername
Destructieve handeling voor identificatie	Nee
Opmerking	Het pleisterwerk van de muren werd bemonsterd op de slaapkamer (V+2), slaapkamer + lavabo (V+1), keuken en keldertrap. Geen vast bepleisterd plafond aanwezig.
