## Keuringsverslag van een elektrische laagspanning- en zeer lage spanningsinstallatie

**NIET CONFORM**

Datum keuring: 17/04/2024

Straatnaam	Waardstraat
Huisnummer	12
Busnummer	
Postcode	3600
Gemeente	GENK
Land	België

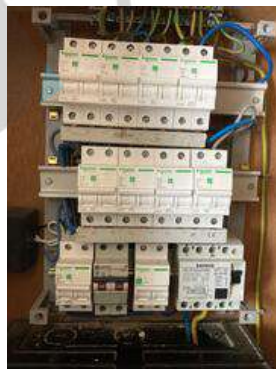
Afbeelding schakel- en verdeelbord:

- 15.05 De deur en/of afschermplaat van het schakelbord dient (terug)geplaatst worden. Aanraking van onder spanning staande delen mogelijk. (Boek 1 Afdeling 5.1.4. en 5.3.5.1.A. en 4.2.2.3.)

- 15.09 De genaakbare, naakte onder spanning staande delen zijn onvoldoende afgeschermd. (Boek 1 Afdeling 5.1.4. en 4.2.2.3.)
- 15.10 Niet gebruikte invoeringen van het verdeelbord zijn niet correct of onvoldoende afgedicht. (Boek 1 Afdeling 5.1.4. en 4.2.2.3.)

I: aansluiting hoofddiff lijkt slecht contact te hebben, niet duidelijk zichtbaar door rail.
